Tilstandsrapport

Tomannsbolig

Solhaugjordet 2 A, 2822 BYBRUA

Befaringsdato: 09.09.2024

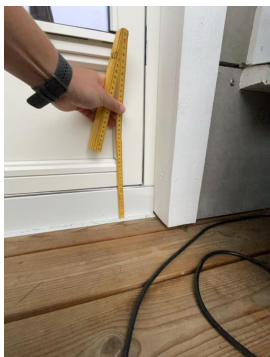
Vurdering av avvik:

15 cm avstand fra terrasse til terskel.

- Det må foretas tiltak for å lukke avviket.

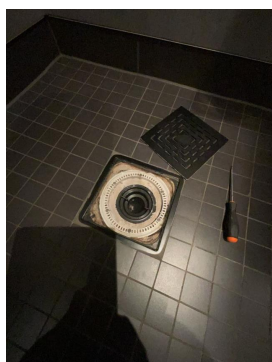
Kontroll av sluk.

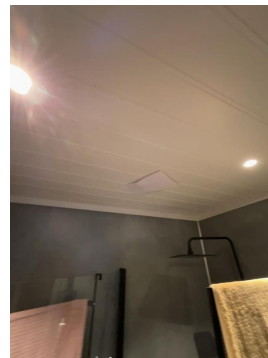
Ved test av avtrekksvifte som beskrevet i NS3600, fungerte viften som tiltenkt.

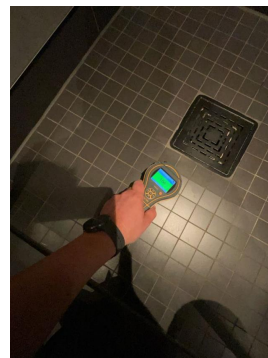
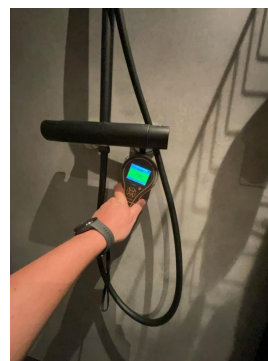
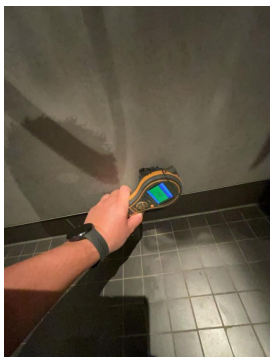
Ved bruk av fuktindikator på utsatte steder registrerte jeg ingen unormale verdier.

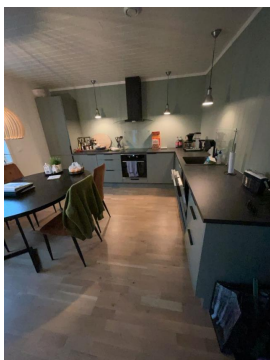
Det er ikke montert lekasjestopp eller kompensere tiltak. Ved bruk av fuktindikator registrerte jeg ingen unormale verdier. Tilstandsgrad gitt pga. nevnte forhold.

Oversiktsbilde av kjøkken.

- Det må foretas tiltak for å lukke avviket.

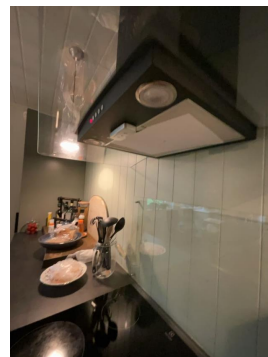
Ved test av avtrekksvifte som beskrevet i NS3600, fungerte viften som tiltenkt.

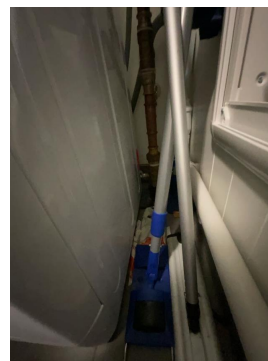
Stoppekran plassert i bod.

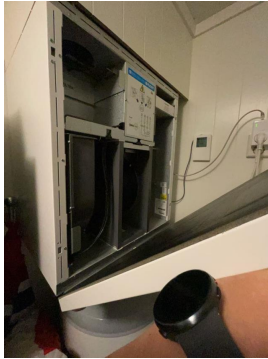
Ventilasjons aggregatet er plassert i bod.

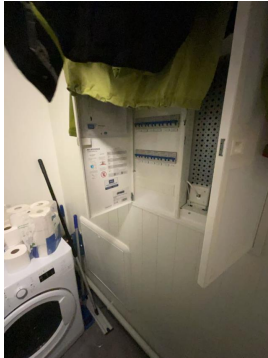
Sikringskap plassert i bod.
