# Hanaveien 21 A 4327 SANDNES

## Tilstandsrapport Eierskifte

Boligtype: Leilighet i boligblokk

Byggeår: 2015

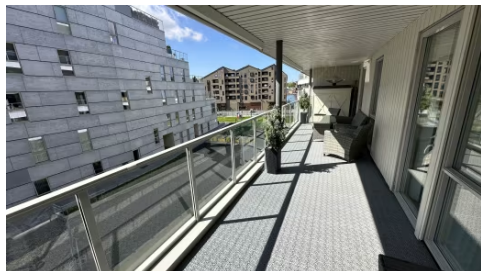
| Balkong er teknet med papp fra byggeåret, synlig oppbrett ved dør.<br>Begrenset kontroll av tekking for øvrig grunnet overliggende terrasse platting/plast fliser. | |

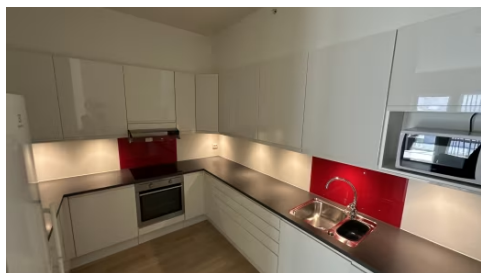
Kjøkkeninnredning med hvit slette fronter og grå laminert benkeplate.  
Innredning fremstår i normal stand iht. alder, stedvis noe bruksmerker i overflater.  
Merknad:  
-Mindre ujevnheter i skjøt av benkeplate.

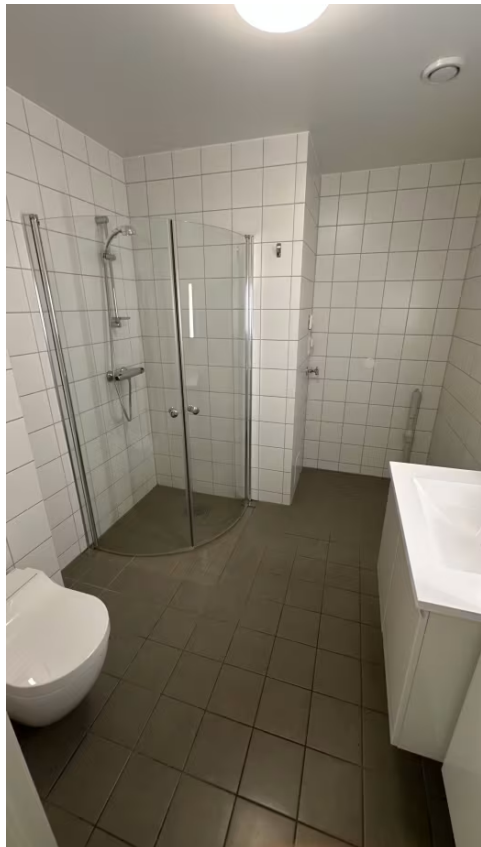
-Gulvet har fall til sluk, men dette er mindre enn referansenivået. Funksjon ivaretatt.

Noe mindre vannansamling omliggende slukrist ved spyling.

-Avskalling i flis for dørterskel.

Er det påvist avvik i krav om høydeforskjell på tettesjikt/fall til sluk? Ja

Er det registrert riss, sprekker i fuger, bom (hulrom) under flis? Ja

Opprette membran/tette løsning i dørterskel.

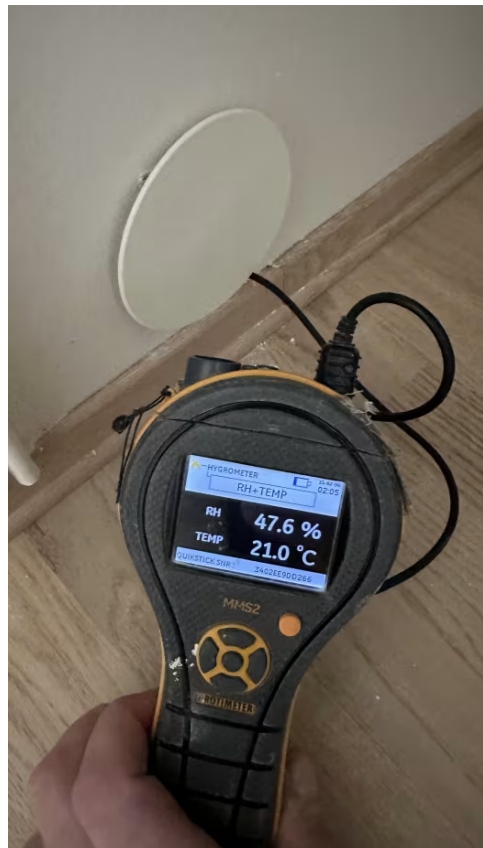
| Er det manglende drenering av lekkasjevann fra innebygd sisterner? | Ja |

| <p>Sanitærutstyr fremstår i normal stand iht. alder.</p> <p>Merknader:</p> <ul style="list-style-type: none"> <li>-Det er ikke etablert noen drengsåpning for synliggjøring av eventuell lekkasje fra innebygget sisterner, og det er ikke framlagt noen dokumentasjon på annen godkjent løsning.</li> <li>-Noe "treg" oppsamling av vann i sisternene.</li> <li>-Toalett montert nær veg. ift. dagens standard.</li> </ul> | |

Dokumentasjon av annen godkjent løsning for innebygget sistene bør fremskaffes, eventuelt etablere waterguard.

Nærmere kontroll/utbedring av flottør/pakning.
