Leilighet  
Daletoppen 10  
1387 Asker

Dato: 28/04/2025

Asker Bygg og Eiendom AS

**OM EIERSKIFTERAPPORT™**

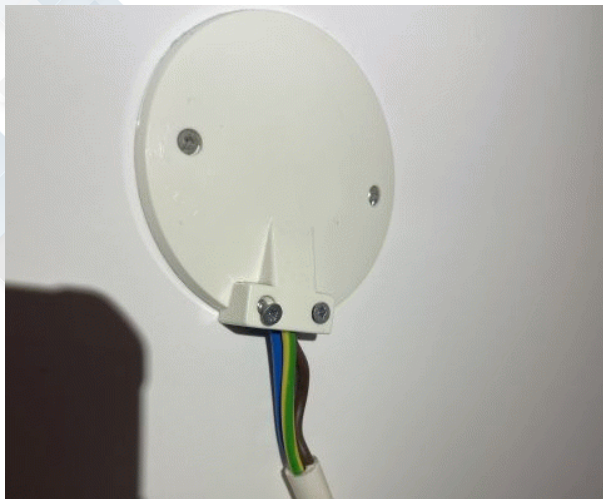
VV-bereder fra Høiax på ca. 200 liter plassert på badet.

**Merknader:** Ingen tegn til skader eller lekkasjer.

Tilkobling av bereder i koblingsboks bør/må rettes da ytre isolasjon på ledningen skal klemmes fast i strekkavlastere.  
(Enkel å rette opp, men bør gjøres av fagperson)

-Tilkobling av vv-bereder til koblingsboks bør rettes, da ledninger mangler ytterste isolering. (Kabelisoleringen skal klemmes i strekkavlaster)
