# Tilstandsrapport

Leilighet

Hans Fjelds vei 29 H, 1930 AURSKOG

Befaringsdato: 21.01.2026

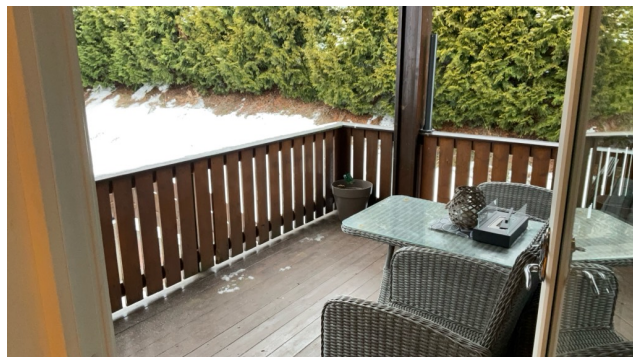
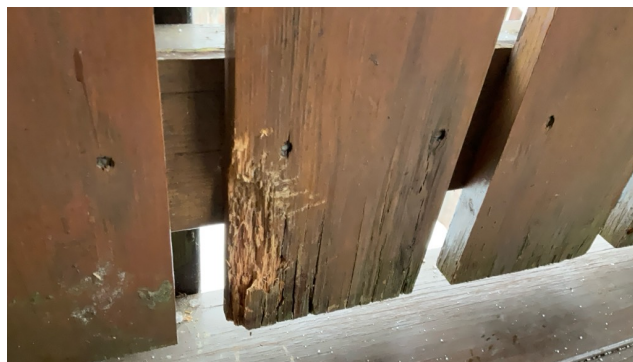
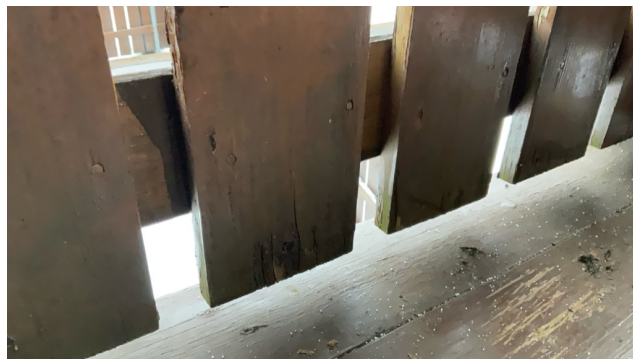
### TG 2 Takoverbygd balkong

Det er 1 skadet trebord på rekkverk pga. hund.  
Det er stedvis værslitt og oppsprukket rekkverksbord og enkelte rekkverksbord er myke (har råteskader i bunn).

Råteskadede og slitte rekkverksbord må skiftes ut for å lukke avviket og for å hindre videre forringelse.

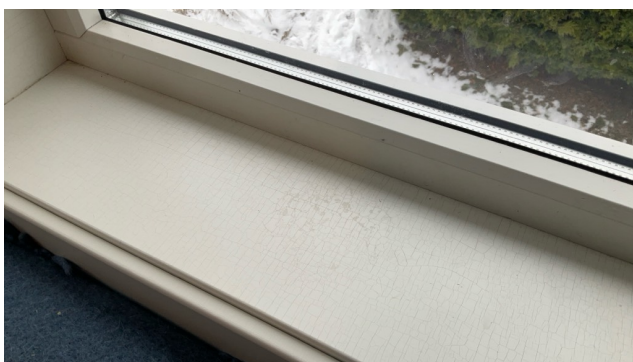
### TG 2 Overflater

Det er riss/krakellering i malingen i vindusutføringer - årsak er ukjent.

Vindusutføringer må overflatebehandles for å lukke avviket.

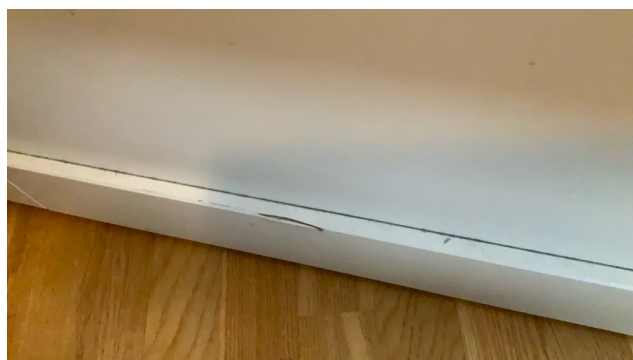
### TG 2 Innvendige dører

Det er en liten skade i dørbladet til det minste soverommet.

Bør utbedres eller dørbladet bør skiftes ut.

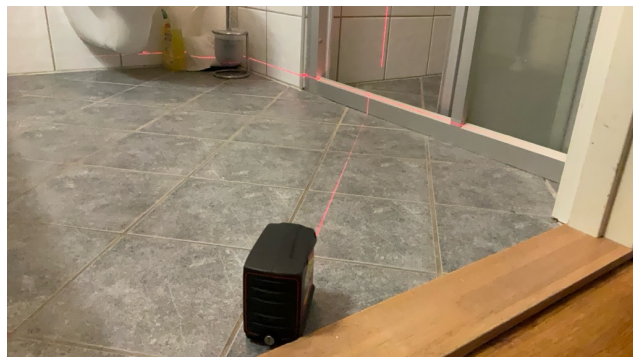
## TG 3 Overflater Gulv

- Det er mulighet for at det kan forekomme vannlekkasje på våtrommet hvor vann ikke vil gå til sluk.
- Det er påvist at høydeforskjell fra topp slukrist til gulv/synlig topp membran ved dørterskel er mindre enn 25 mm.
- Det er påvist avvik i fallforhold til sluk i forhold til krav i forskrift på byggetidspunktet.

Det er tett terskel i dusjnisen og eventuelt lekkasjevann fra andre installasjoner vil da ikke finne vei til sluket og vil renne ut av baderommet og skade boligen.

- Det bør etableres avrenning inn til sluk for hele våtrommet.
- Eventuelt lekkasjevann fra utstyr utenfor dusjsone vil ikke ha en naturlig vei til sluket. Dette kan føre til at vann samler seg på gulvet og potensielt renner ut av rommet eller trenger inn i konstruksjonen.
- Et bad med manglende/ redusert fall til sluk blir mindre funksjonelt og sikkert for brukeren. Dette kan medføre stående vann på gulvet, vann som ikke ledes effektivt til sluket, økt risiko for at vann renner ut av rommet og redusert sklisikkerhet på gulvet.

Det må lages åpning i terskelen til dusjnisen slik at eventuelt lekkasjevann utenfor dusjnisen finner vei til sluket og det må lages oppkant med membran ved dørterskelen for å hindre at vann renner ut av baderommet.

Manglende fall medfører økt risiko for at vann ved lekkasje eller vannsøl ikke ledes til sluk, noe som kan føre til vannskader på omkringliggende konstruksjoner og bygningsdeler.

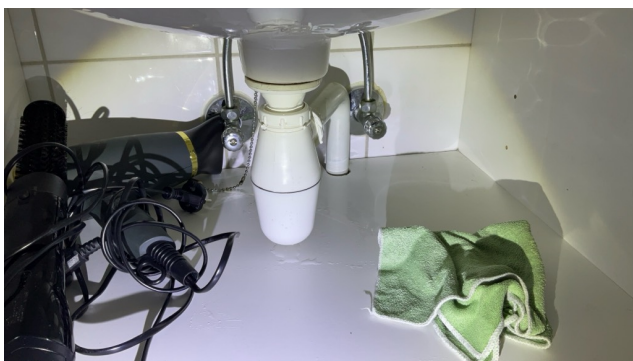
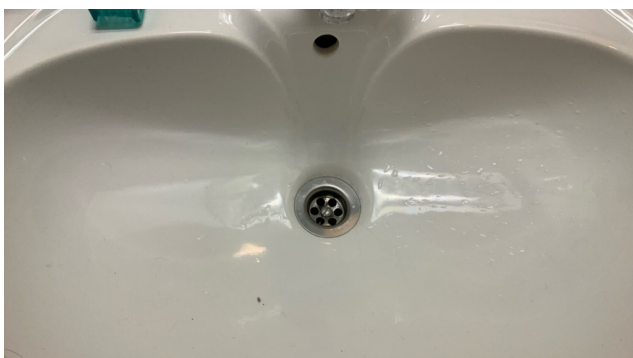
## TG 2 Sanitærutstyr og innredning

- Det er ikke påvist tilfredsstillende løsning for å synliggjøre lekkasje fra innebygget sistene.
- Det er påvist riss/sprekker i utstyr på våtrommet.
- Det er påvist skader på innredning.

Det er stedvis små svelleskader på innredningen på grunn av vannsøl. Det er stedvis riss og krakelering i porselenet i servanten.

- Riss er vanligvis overfladiske skader i servantens overflate eller glasur. Konsekvensene av riss er hovedsakelig kosmetiske.

- Uten dreneringsløsning/lekkasjesikring kan lekkasjer pågå over lang tid uten å bli oppdaget. Dette kan føre til omfattende fuktskader i omkringliggende byggematerialer.
- Ved implementering av innebygget sisterner var det ikke krav om lekkasjesikring, konstruksjonen bør jevnlig observeres.

Skader på innredning og riss/krakelering i porselenet bør vurderes utbedret eller utskiftet for å unngå forverring og redusert funksjon.

Manglende løsning for å synliggjøre lekkasje fra innebygget sisterner bør utbedres for å redusere risikoen for skjulte vannskader.

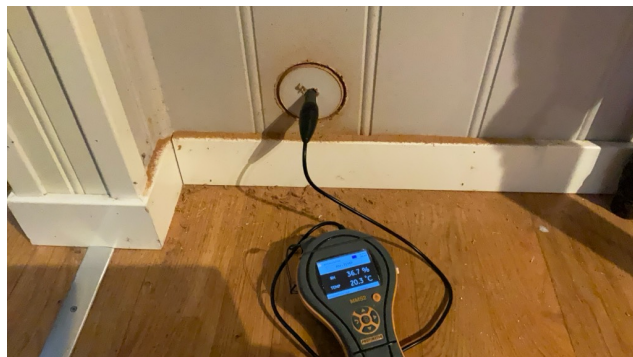
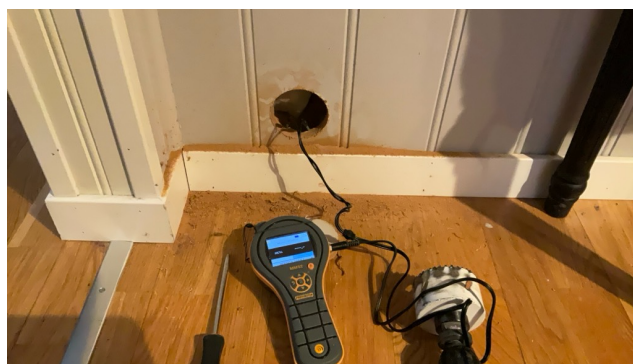
### ! TG 0 Tilliggende konstruksjoner våtrom

Hulltaking er foretatt uten å påvise unormale forhold.  
Hulltaking ble foretatt i vegg fra stue mot dusjnise bad.  
Det ble målt relativ luftfuktighet i veggen, det ble målt med stikkelektroder i treverk og det ble gjort visuell inspeksjon.  
Det ble ved målinger og visuell inspeksjon ikke påvist tegn på fuktskader.

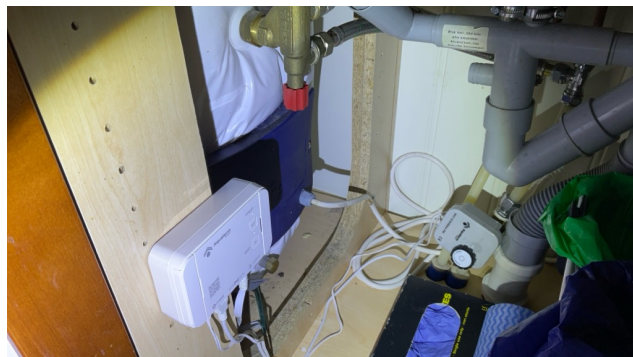
Varmtvannstanken er på ca. 120 liter, er fra byggeåret og er plassert i kjøkkenbenken som har lekkasjevarsler og automatisk vannstoppesystem.

- Det bør etableres tilfredsstillende el-tilkobling etter gjeldende forskrift.
