# Tilstandsrapport

Boligbygg med flere boenheter

Sjødamveien 25 D, 3772 KRAGERØ

Befaringsdato: 29.08.2025

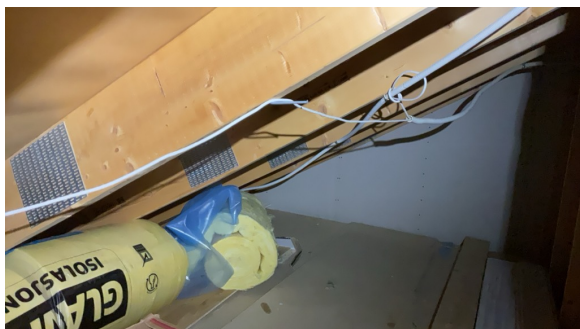
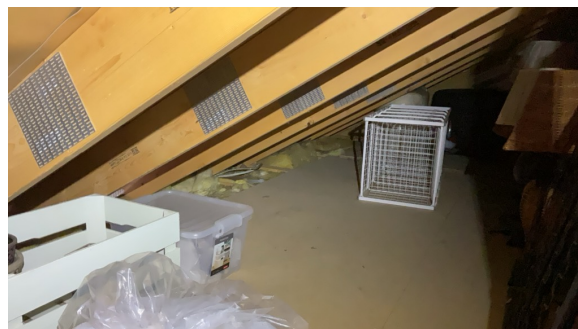
### TG 1U Takkonstruksjon/Loft

- Hele takkonstruksjonen er gjenbygget. Det er ingen mulighet til vurdering utover alder og observasjoner fra underliggende etg.

Takkonstruksjonen er kun tilgjengelig for inspeksjon i rom bak knevegger.

TGIU sette pga. manglende mulighet for kontroll.

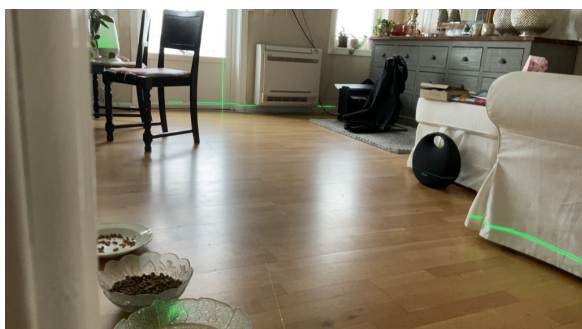
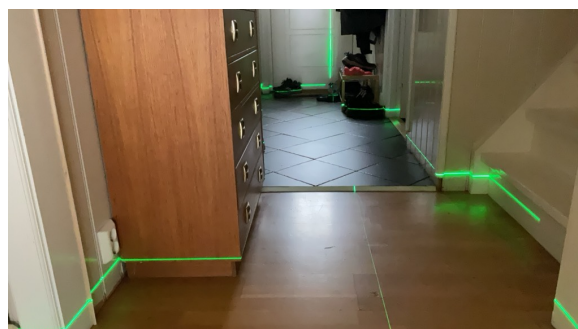
### TG 2 Overflater

Det er bruksmerker og bruksslitasje

Behovet for tiltak vil være bestemt av estetiske hensyn.

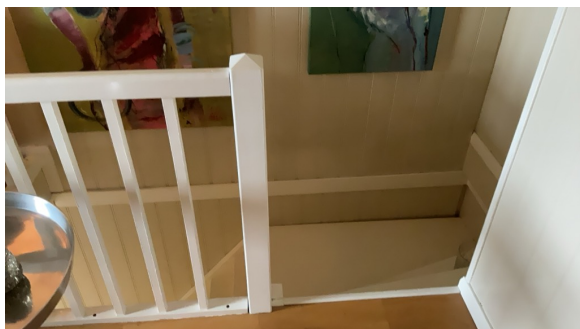
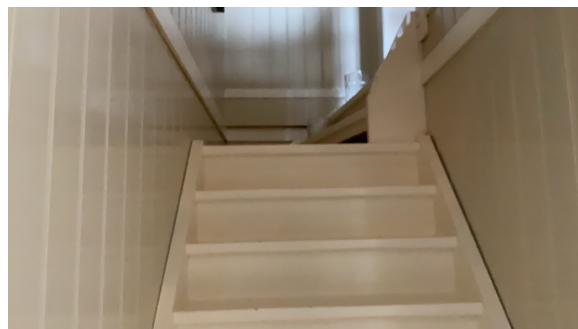
### TG 2 Innvendige trapper

- Det mangler håndløper på vegg i trappeløpet.

Trappen er bratt, og er lite egnet som trapp mellom boligrom.

- Håndløper må monteres på vegg for å tilfredsstille krav på byggetidspunktet.

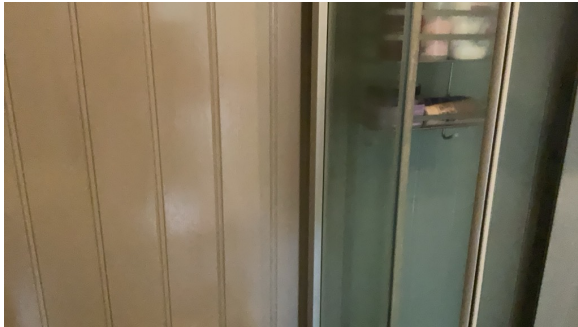
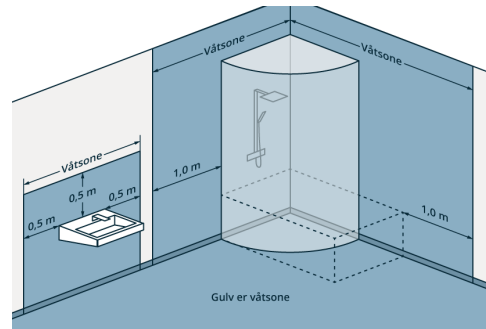
## TG 2 Overflater vegger og himling

- Det er uegnede materialer i våtsoner.

Panelplater er ikke godkjent i våtsoner (området bak dusjkabinett er våtzone).

- Uegnete materialer må fuktbeskyttes/utskiftes.

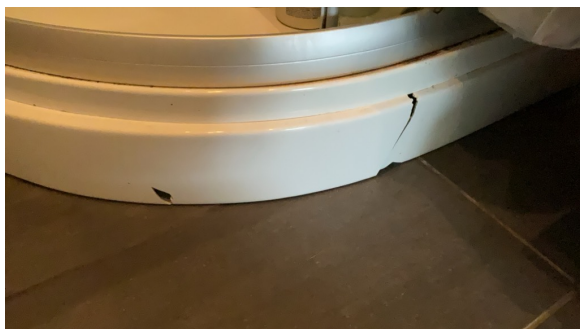
### TG 2 Sanitærutstyr og innredning

- Det er påvist riss/sprekker i utstyr på våtrommet.

Sokkelen på dusjkabinett er ødelagt.

Sokkelist må skiftes.
