# Skappels gate 1 E 2317 HAMAR

## Tilstandsrapport Eierskifte

Boligtype: Leilighet i boligblokk

Byggeår: 1957

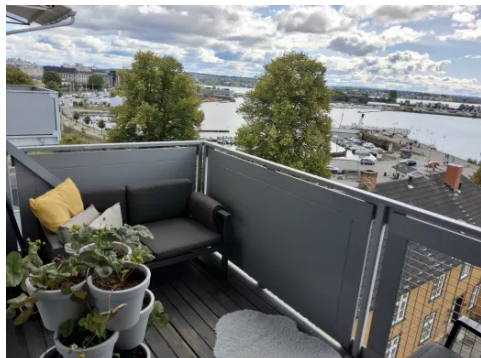
Oversiktsbilde balkong.

TG-2

Rekkverkshøyden er målt til 99 cm. Dette er lavere enn dagens forskriftskrav på 120 cm, men tilfredsstillende krav på oppføringstidspunktet. Terrassebord har synlige symptomer på slitasje/elde.

For å lukke avviket vedrørende rekkverksøyde må høyden på rekkverket heves til dagens krav på 120 cm. Overflatebehandling av terrassebord bør påregnes.

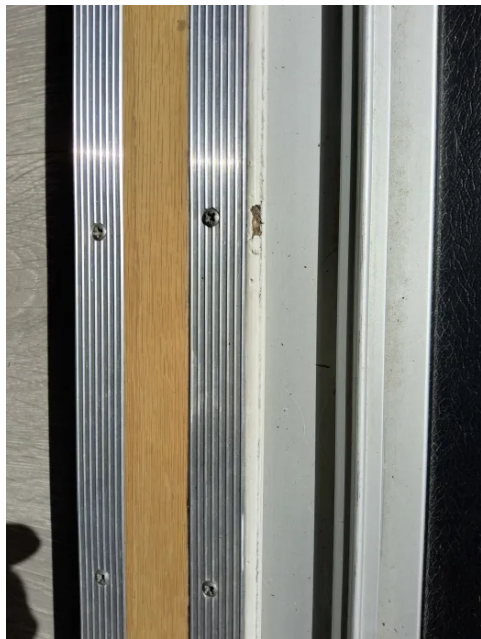
Det registreres en skade på pakning til skyvedør.

TG-1

Det registreres en mindre skade på pakning til skyvedør, forholdet vurderes å være av estetisk karakter.

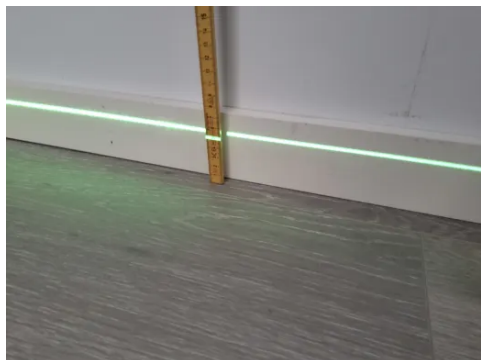
Etasjeskille er kontrollert med nivelleringslaser.

TG-1

Kontroll av etasjeskille utføres med nivelleringslaser. Det tas stikkprøver i to retninger i minst to rom per etasje der det lar seg gjøre. Ingen vesentlige avvik eller skader ble registrert.

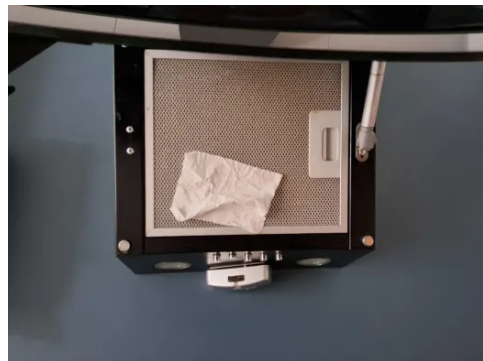
Avtrekkseffekten er testet med papir.

| Kjøkkenventilatoren er testet med papir og det registreres sug i kanalen. | |

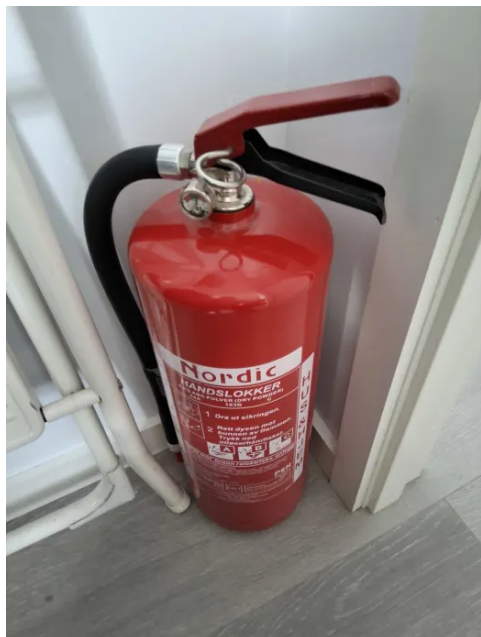
Brannslukningsapparat er plassert på soverom.

| Det er foretatt endring fra opprinnelig planløsning med omrokering av kjøkken og soverom. En eier kan etter plan- og bygningsloven gjennomføre en rekke mindre bygningsmessige endringer inne i boenheten uten at dette utløser krav om byggesøknad. For eksempel kan et stort soverom, stue eller kjøkken deles av med en lettvegg for å etablere et ekstra soverom. Har boligen flere stuer, kan eier ta i bruk den ene stuen til soverom. Eier kan også etablere en utleiedel i boligen sin uten søknad, så lenge utleiedelen er innenfor samme boenhet og arealet som leies ut er godkjent som boligareal. | |

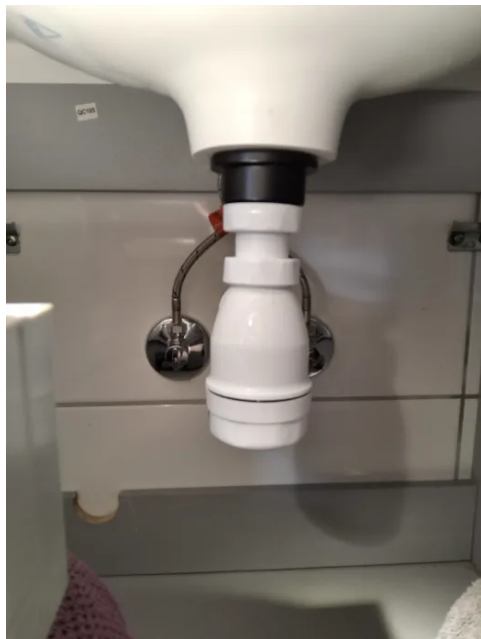
Synlige avløpsrør av plast i leiligheten.

| Det er flere boenheter i bygget og kontroll om kloakk er luftet over tak er ikke foretatt. Det er ikke påvist noen stakeluke i boenheten. Staking kan i enkelte tilfeller utføres via sluk eller andre installasjoner med avløp. | |

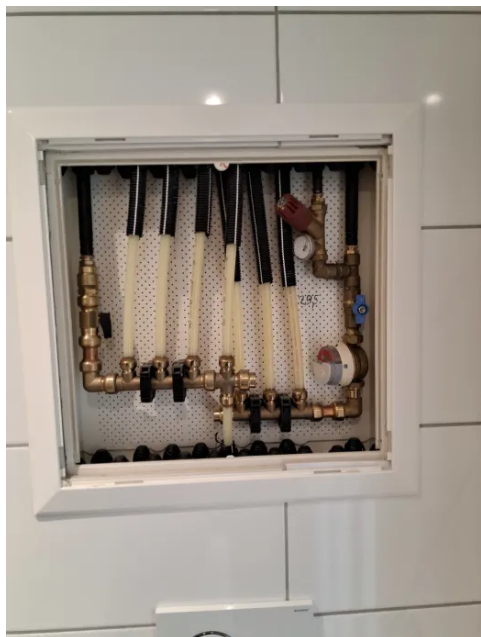
Fordelerskap for rør-i-rør med stoppekraner er plassert på bad.

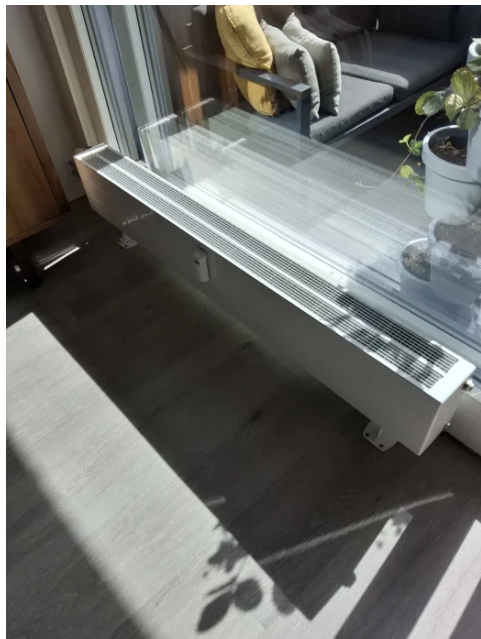
Gulvstående radiator i stue.

| Har vannrør nådd en alder som gir økt risiko for skader eller følgeskader? | Ja |

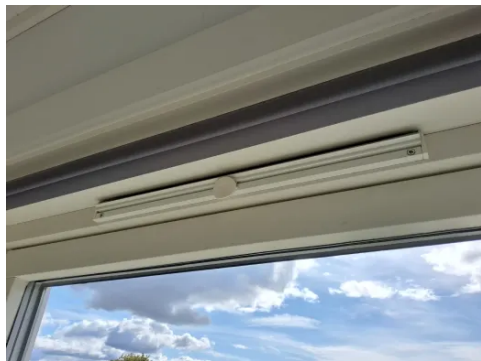
Naturlig tilluft fra spalteventil i vindu.

| Naturlig ventilasjon i boligen. Det er ukjent om ventilasjon/tilluft er tilstrekkelig. Ventilering ved åpning av vinduer bør påregnes. | |

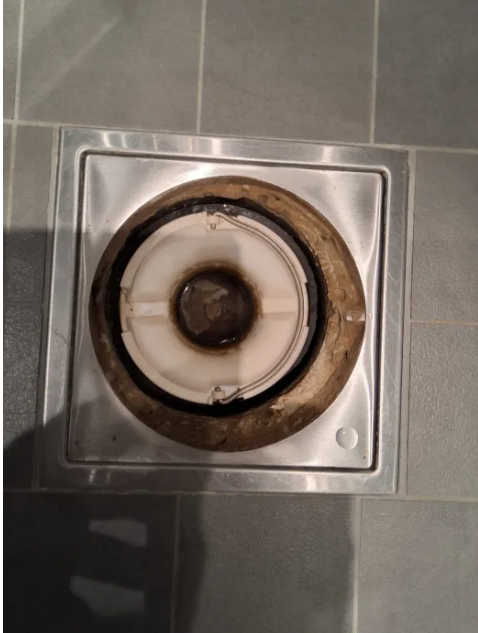
Det ble ikke registrert avvik i overgang sluk/membran.

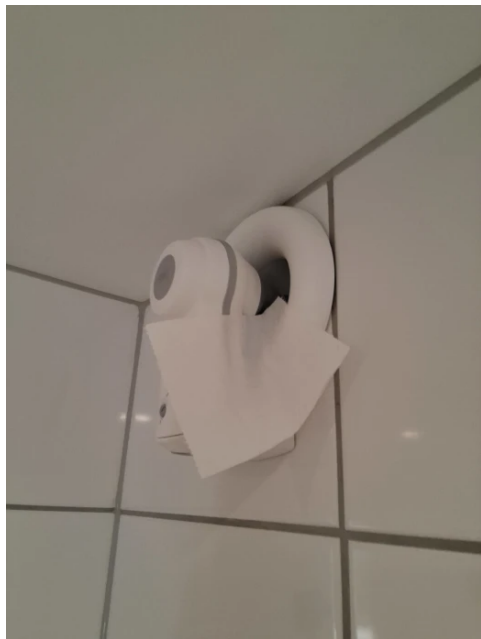
Avtrekkeffekt er testet med papir.

TG-IU

På grunn av våtrommets utforming er det ikke praktisk mulig å gjennomføre fuktmåling/hulltaking i et område der det erfaringsmessig forekommer skader. Hulltaking og fuktmåling i lukkede konstruksjoner er derfor ikke utført. Tilstanden inne i konstruksjonen er ikke kjent.
