Tilstandsrapport

📍 Velia 27, 4540 ÅSERAL

gnr. 9, bnr. 583

Rapportdato: 01.09.2023

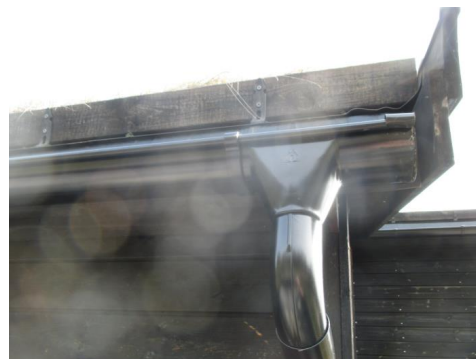
Deler av takrenner med tilhørende deler.

Takrenner og nedløp av stål og pipe er blitt helbeslått over tak.

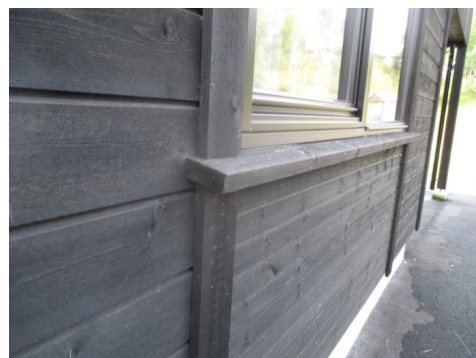
Veggene har bindingsverkskonstruksjon og har liggende bordkledning av type dobbelfals.
Vanlig normalt vedlikehold må beregnes på fasader.

Deler av kledningen med tilhørende belistninger.

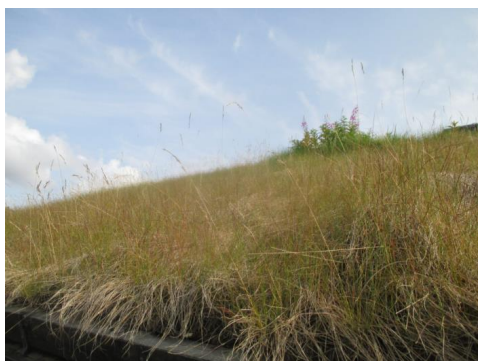
Taktekkingen er av torv med tilhørende bunnstokk. Ble besiktiget fra bakkenivå og terrasse.

Deler av taktekkingen.

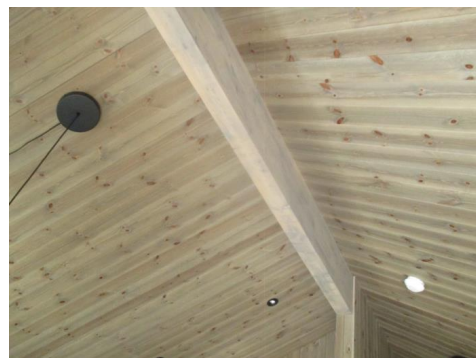
Takkonstruksjonen har sperrekonstruksjon med tilhørende limtredrager i møne. Hele takkonstruksjonen er en lukket konstruksjon som mest sannsynlig er blitt luftet over tak.

Deler av lukket takkonstruksjon.

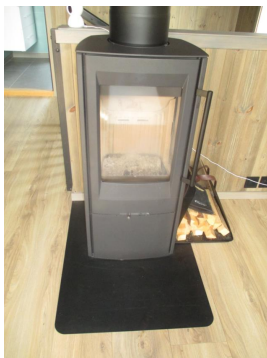
Hytta har en isolert stålpipe med en vedovn i stue.

Vedovn i stue.

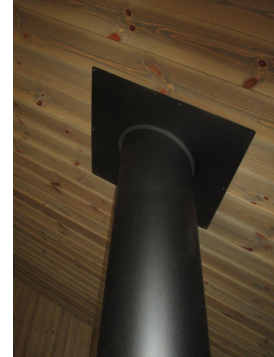
Isoleret stålpipe.

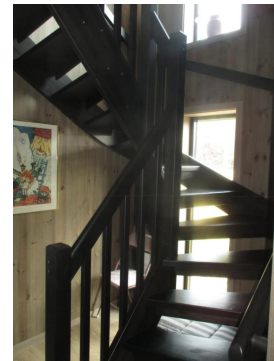
Trapp med åpne opptrinn i mellom etasjer.

Trapp i mellom etasjer.

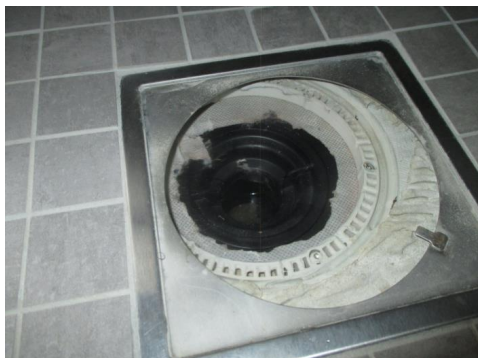
Smøremembran med ukjent utførelse og en sluk i noe nedsenket dusjhjørne.

Sluk i dusjhjørne.

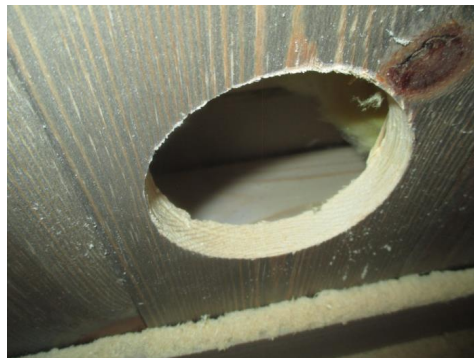
Hulltaking er foretatt i vegg under trapp, uten å påvise unormale forhold.

Hulltaking under trapp.

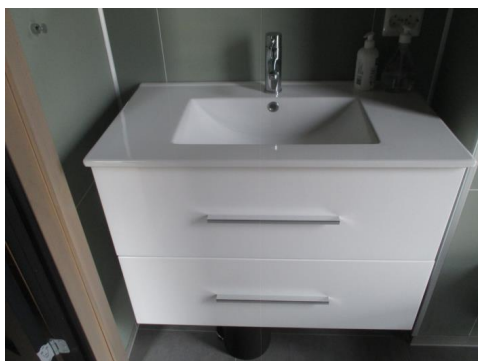
Rommet har innredning med nedfelt servant, veggmontert toalett, dusjvegger/hjørne og opplegg for vaskemaskin.

Innredning

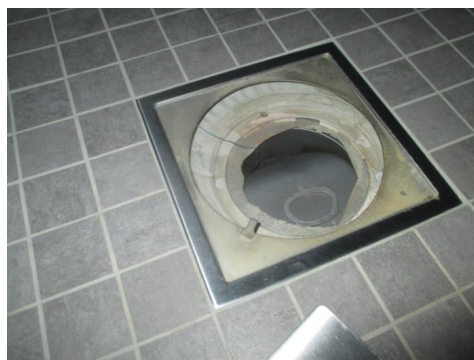
Smøremembran med ukjent utførelse og en sluk i noe nedsenket dusjhjørne.

Sluk i dusjhjørne.

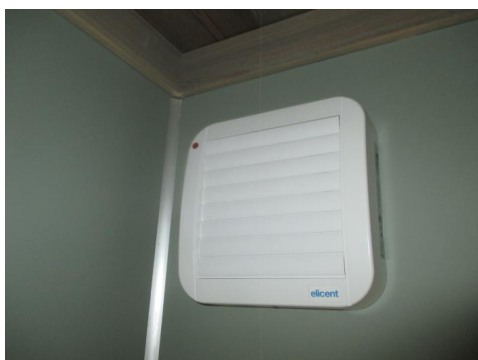
Vifte i ytterveggen på bad/vaskerom.

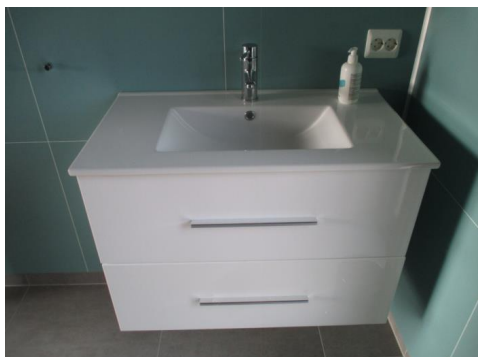
Rommet har innredning med nedfelt servant, veggmontert toalett og dusjvegger/hjørne.

Innredning.

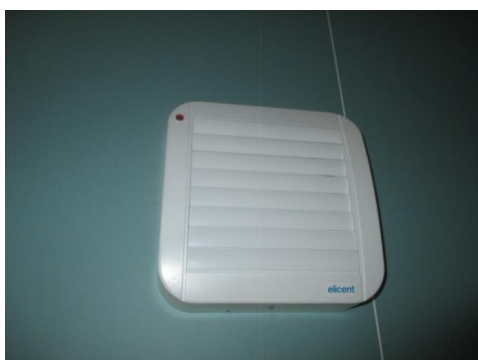
Det er elektrisk styrt vifte med direkte utkast i ytterveggen.

Vifte i ytterveggen på bad.

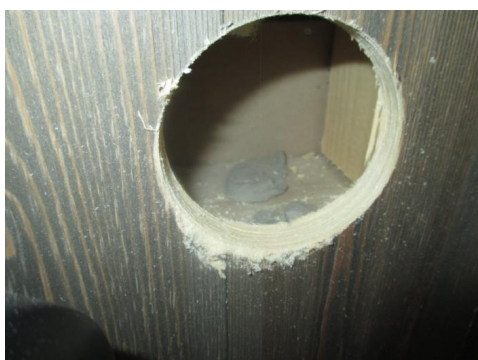
Hulltaking er foretatt i trappeoppgangen i mot dusjhjørne, uten å påvise unormale forhold.

Hulltaking i trappeoppgangen.

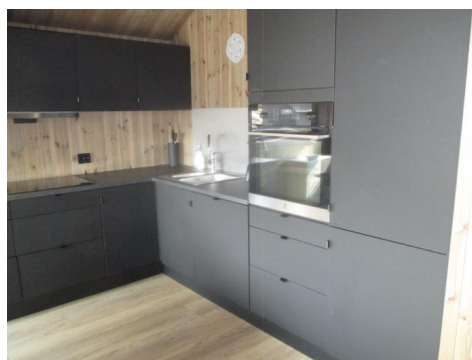
Flytende gulv, beiset panel på vegger og i himling.
Innredning med slette fronter.

Deler av innredningen.

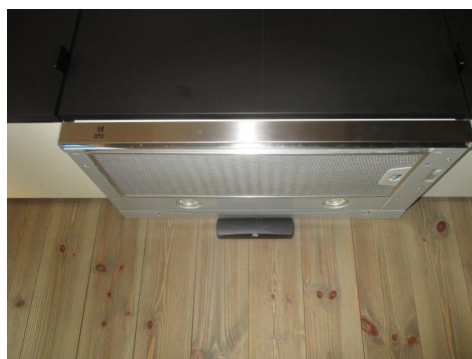
Det er kjøkkenventilator med avtrekk ut.

Ventilator.

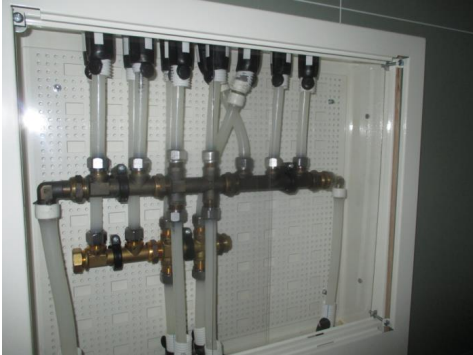
Innvendige vannledninger er av plast (rør i rør) med tilhørende fordelskap på bad/vaskerom.
Anbefaler ar kurser i fordelskapet blir merket.

Fordelerskap.

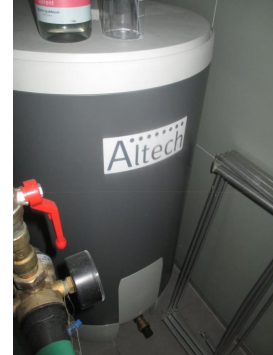
Bereider er plassert på bad/vaskerom.

Varmtvannstanken er på ca 200 liter og er plassert på bad/vaskerom.

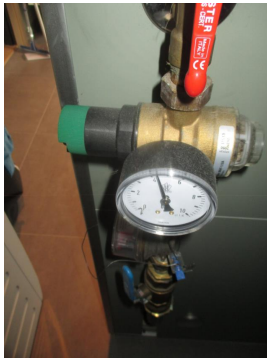
Innvendig stoppekran med vannmåler.

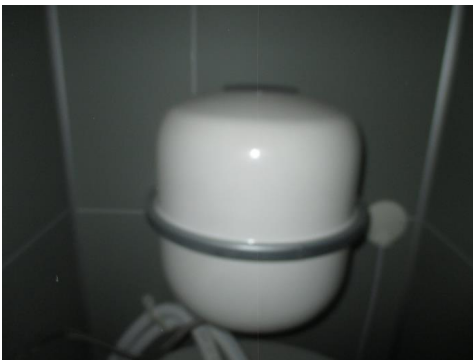
Trykktank.

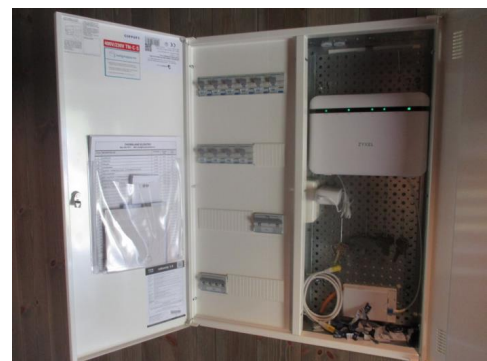
Sikringskapet er plassert i hall og har merkede kurser. Det meste av anlegget er i fra byggeåret og har ingen åpenbare synlige skader/feil.

Sikringskapet er plassert i hall og har merkede kurser.

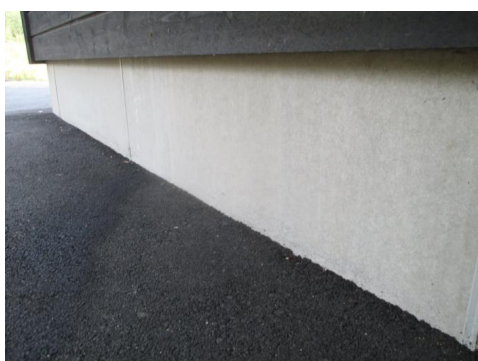
Fundamentert ved hjelp av støpte isolerte ringmurselementer med støp plate.

Deler av ringmur.
