# Tilstandsrapport

Fritidsleilighet

Hotellvegen 4 , 2420 TRYSIL

Befaringsdato: 24.01.2026

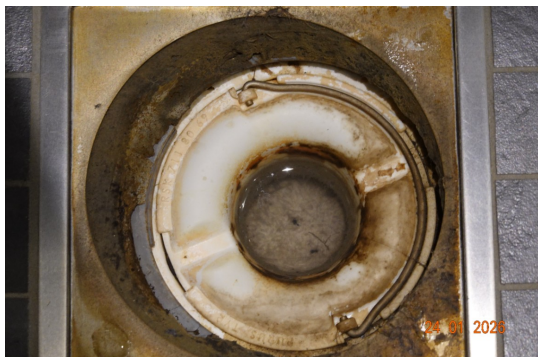
Plastsluk.

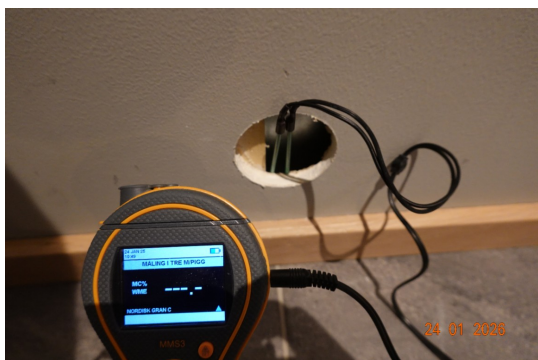
Hulltaking er foretatt nederst på delevegg mot våtsonen. Ved bruk av fuktmåler ble det ikke registrert unormale verdier.

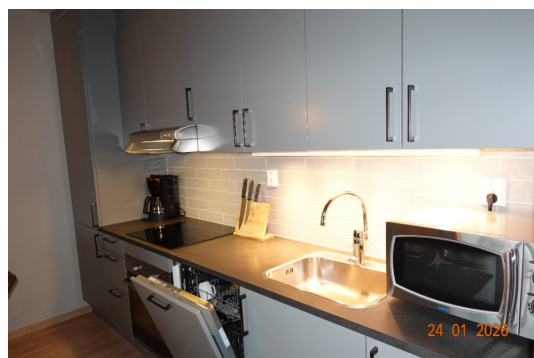
HTH innredning fra byggeåret.

Kjøkkeninnredning med laminert benkeplate, over og underskap, glatte fronter, fliser i benkerygg, opplegg for oppvaskmaskin, ettgrep blandebatteri og rustfri kum.

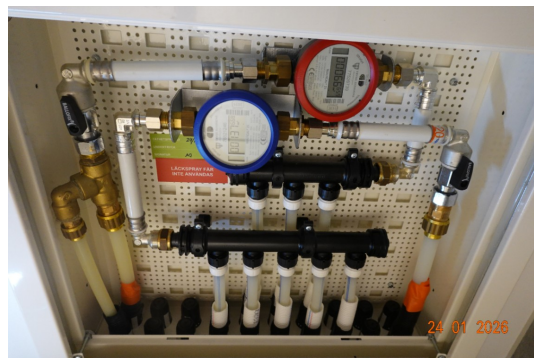
Stoppekraner plassert i skap i himling over bad.

Hovedstoppekran til leiligheten montert i himling over garasjekjeller.

Vannledninger av rør i rør. Koblingskap for vannrør i himling på bad/vaskerom.
