# Kjerneby 2 D

## 2413 ELVERUM

### Tilstandsrapport

### Eierskifte

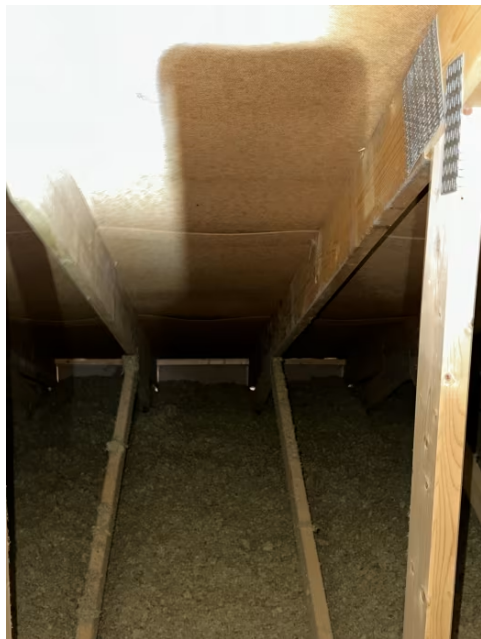
Det er begrenset/dårlig ventilering av takkonstruksjonen ved raft.

Det er påvist fuktskjolder i undertak/takkonstruksjon mot raft.

Det registreres fuktskjoldet i tak ved ventiler til ventilasjon. Det må gjennomføres ytterligere kontroll av gjennomføringer. Det måles ikke forhøyde verdier rundt ventiler på befaringen.

Lufting/ventilering bør forbedres.

Anbefaler ytterligere undersøkelser av gjennomføringer til ventilasjon.

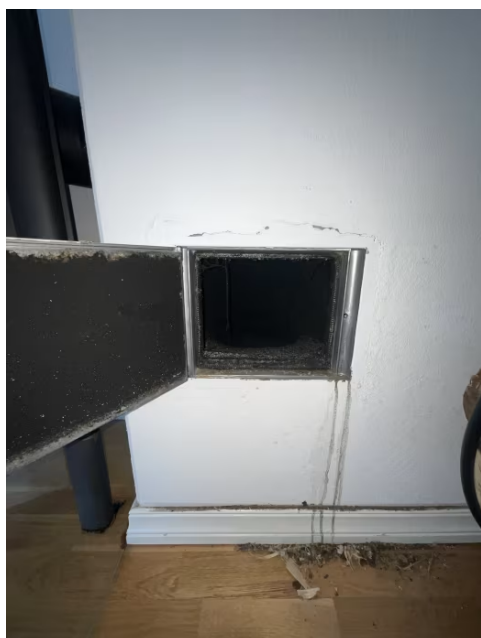
Det registreres manglende ildfast plate på gulvet under sotluke.

Det registreres striper etter sotvann under sotluke.

Viser sotluke innvendig.

Det anbefales å montere ildfast plate under sotluke.

Anbefaler ytterligere undersøkelser av sotvann under luke.

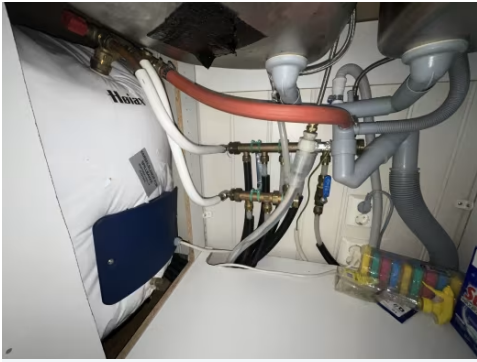
Det registreres svelleskader på bunnplate under oppvaskkum.

Viser vann og avløpsinnstallasjoner under kum.

Med tanke på sikkerhet anbefales det å ettermontere vannstoppeventil og komfyrvakt.

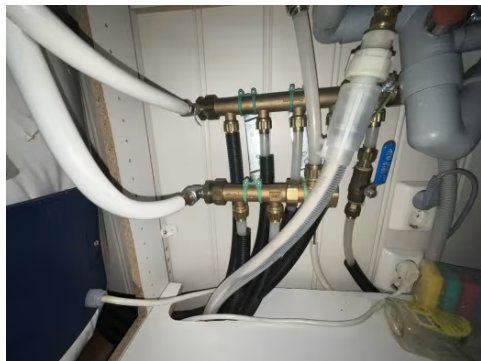
Vannrør med rør i rør system fra åpen fordeler plassert under kum på kjøkken og frem til sanitærinstallasjoner på badrom og kjøkken.

Det er ikke kontrollert avrenning til avløp eller sluk og skader vil oppstå ved lekkasjer fra rørfordeling.

Det registreres vanddrypp fra fordeler for rør i rør system. Eier opplyser om at skade blir utbedret før salg.

Det bør foretas tiltak på anlegget som sikrer bedre løsning på eventuelt lekkasjevann fra rør i rør system.

Hovedstoppekran og rørkurser anbefales merket for god oversikt.

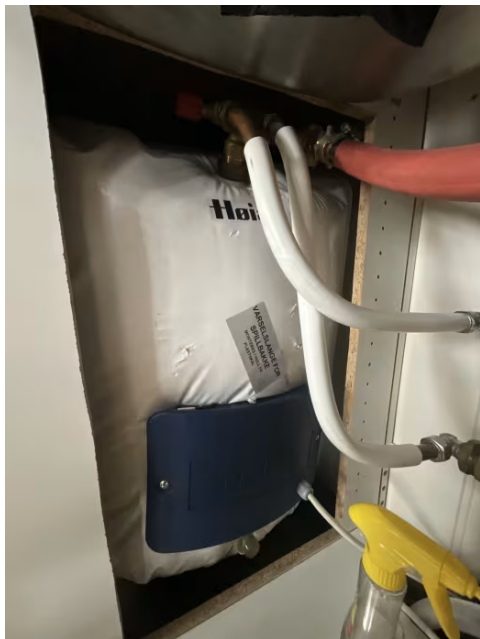
Bereder er plassert i rom uten sluk. Bereder tilkoblet stikkontakt.

Viser bereder plassert i kjøkkenskap.

Bereder tilkoblet stikkontakt. Det anbefales at berederen har fast tilkobling.

Vannstoppeventil på bereder anbefales etablert.

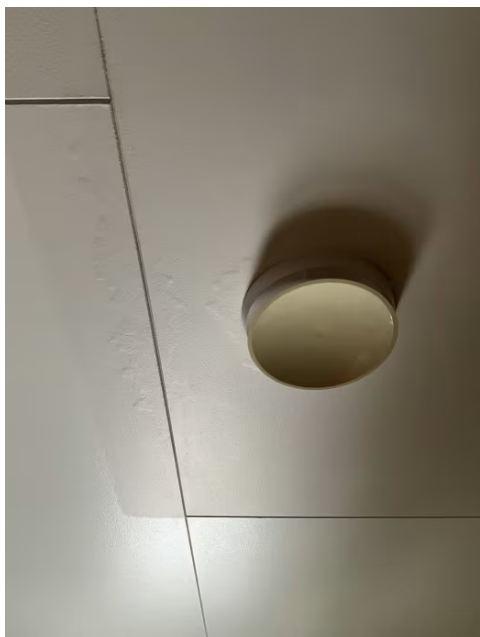
Det registreres fuktskjolder i himling ved ventil på soverom. Det ble ikke målt forhøyde verdier.

Anbefaler ytterligere undersøkelser ved gjennomføringer og fuktskjolder i himling ved ventiler.

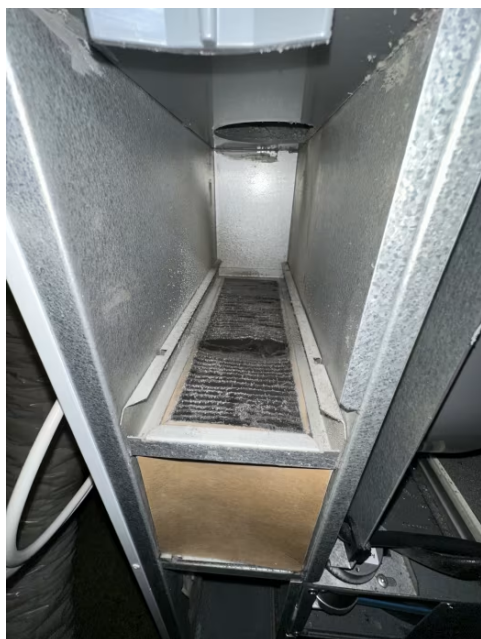
Filter er tilsmusset og bør skiftes.

Service på ventilasjonsanlegget anbefales.

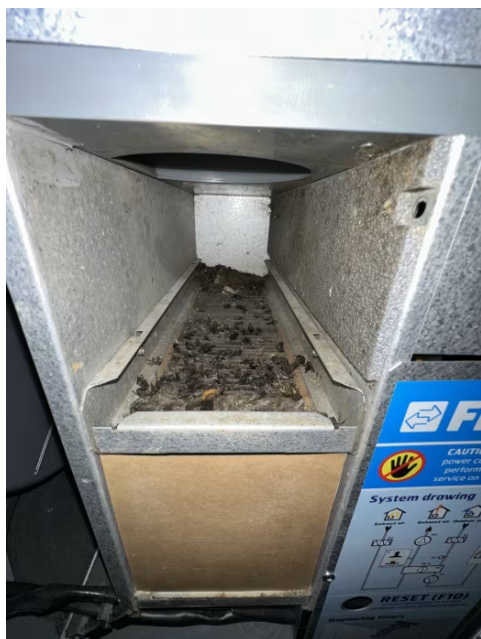
Filter bør skiftets og anlegget må rengjøres.

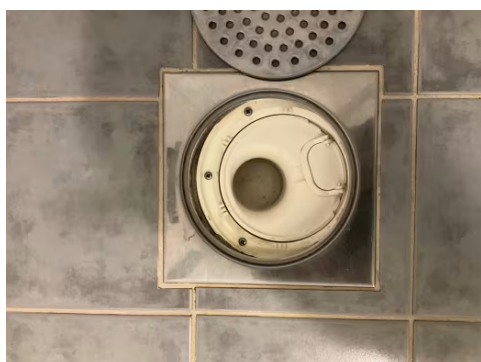
Det registreres klemring, men det er ikke registrert bruk av membran/slukmansjett under klemming.

Viser sluk i dusjsonen.

Lekkasjevann vil ikke ledes til sluk pga. manglende fall. Det er manglende fall på gulv og ingen synlige tettesjikt ved døråpning.

Det anbefales å installere et dusjkabinett for å begrense overflater for belastning med fritt vann.

Badet fungerer med dagens tilstand, men på grunn av påviste forhold anbefales montert et dusjkabinett for å unngå ytterligere fuktbelastning i påvente av en oppgradering.

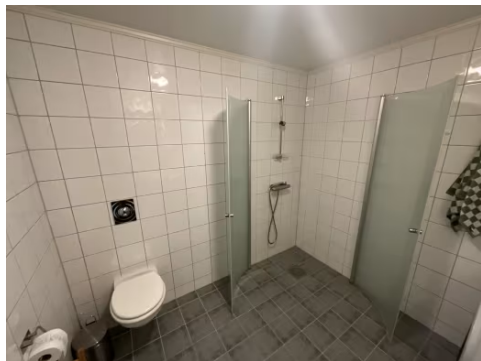
Det er ikke etablert noen synlig drengåpning for synliggjøring av eventuell lekkasje fra innebygget sisterner, og det er ikke framlagt noen dokumentasjon på annen godkjent løsning.

Innfellbare dusjdører, veggmontert termostattbatteri og dusjgarnityr. Veggmontert toalett med innebygget systerne.

Det bør vurderes å etablere en Watherguard i tilknytning til innebygget sisterner uten drengåpning.

Dokumentasjon av annen godkjent løsning for innebygget sisterner bør fremskaffes.

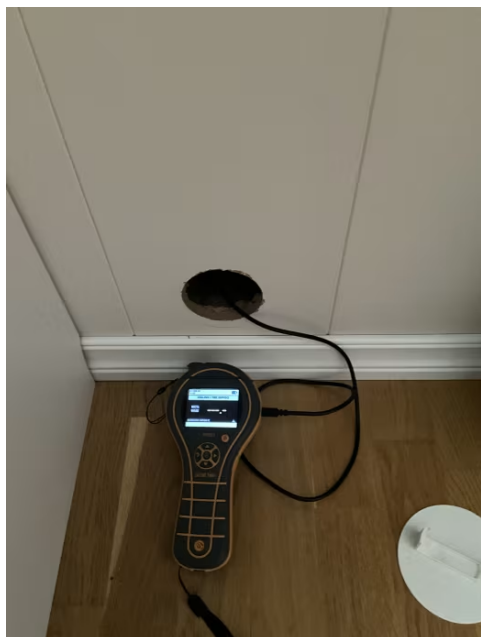
Det er foretatt hulltaking med 73 mm hullbor fra tilstøtende rom (soverom).

Er det foretatt hulltaking fra tilstøtende rom?	Ja
Er det registrert fukt eller andre skader ved hulltaking?	Nei
<b>Oppsummering av fukt</b>	<b>TG-1</b>
Det er foretatt hulltaking med 73 mm hullbor fra tilstøtende rom (soverom). Undersøkelsen viser ingen tegn til skader eller fukt i konstruksjonen.

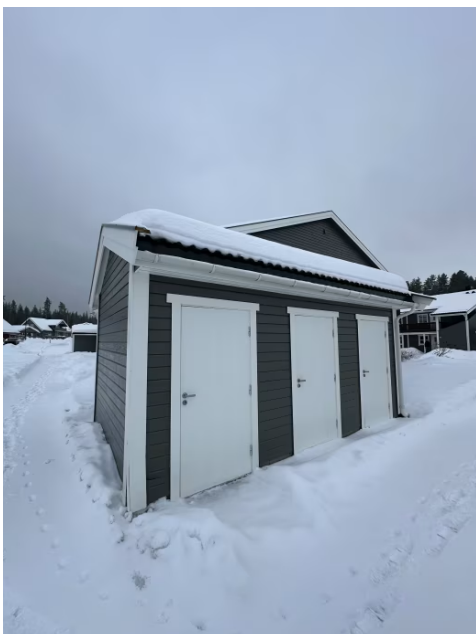
Frittstående bod med støpt gulv. Oppført i bindingsverk, uisolert. Del med gipsplater. Utført med fabrikkerte takstoler. Undertak med trefiberplater. Lys og strøm. Yttervegg kledd med liggende panel. Saltakkonstruksjon. Takflatene er tekket med betongtakstein. Lakkerte ståttakrenner og nedløp. Malt ytterdør. Mindre skade på ytterdør og hjørne ved yttervegg.

Viser uthus med boder.
