Kjerneby 2 D, 2413 ELVERUM

**Lys og innbydende 3-roms ende-
leilighet fra 2007 med vedovn.
Solrik sydvestvendt balkong.
Carport med lader. IN-ordning!**

Samlet vurdering

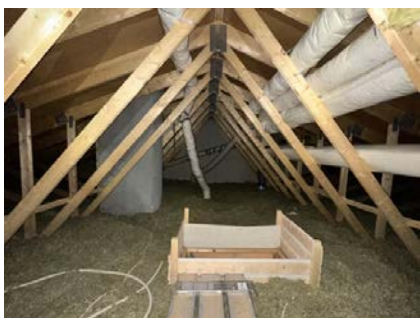
Det er begrenset/dårlig ventilering av takkonstruksjonen ved raft.

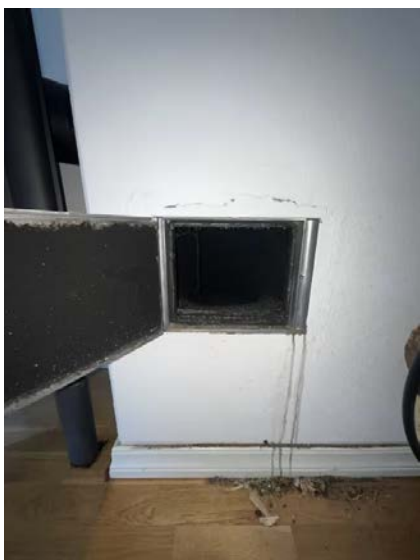
Viser sotluke innvendig.

Det anbefales å montere ildfast plate under sotluke.

Anbefaler ytterligere undersøkelser av sotvann under luke.

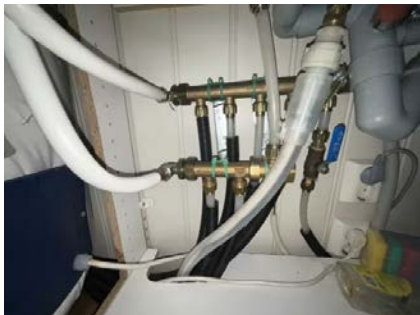
Vannrør med rør i rør system fra åpen fordeler plassert under kum på kjøkken og frem til sanitærinstallasjoner på badetrom og kjøkken.

Det registreres vanddrypp fra fordeler for rør i rør system. Eier opplyser om at skade blir utbedret før salg.	
Generelt anbefales regelmessig testing av hovedstoppekran for å kontrollere at den stenger ved en eventuell lekkasje.	
Kontrollen er avgrenset til innvendig i leiligheten, og kontrollen stopper ved veggjennomføringer. Resterende er borettslaget sitt ansvar.	
Anbefalte tiltak / ytterligere undersøkelser anbefales	
Det bør foretas tiltak på anlegget som sikrer bedre løsning på eventuelt lekkasjevann fra rør i rør system.	
Hovedstoppekran og rørkurser anbefales merket for god oversikt.

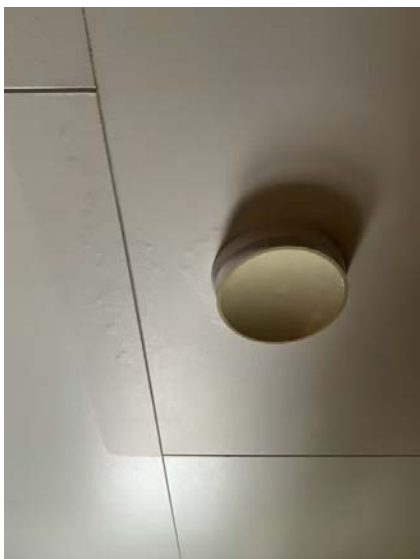
Det registreres fuktskjolder i himling ved ventil på soverom. Det ble ikke målt forhøyde verdier.

Anbefaler ytterligere undersøkelser ved gjennomføringer og fuktskjolder i himling ved ventiler.

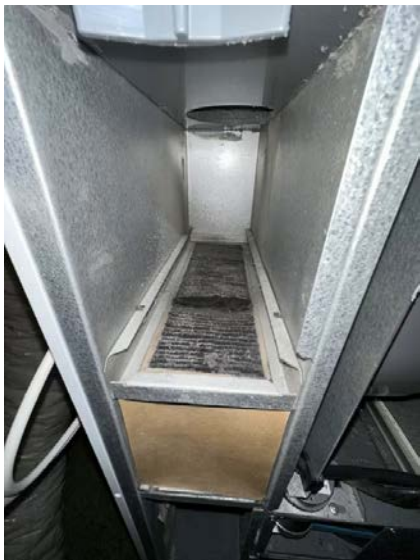
Filter er tilsmusset og bør skiftes.

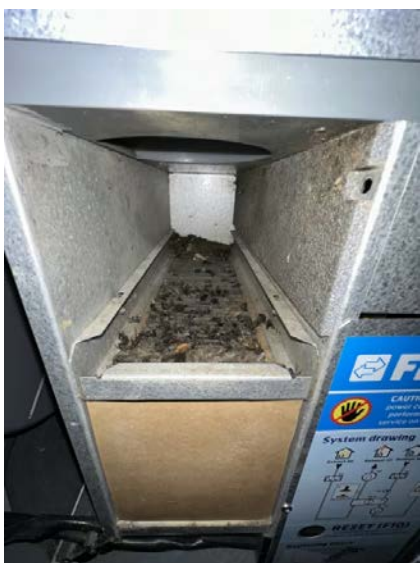
Filter bør skiftets og anlegget må rengjøres.

Service på ventilasjonsanlegget anbefales.

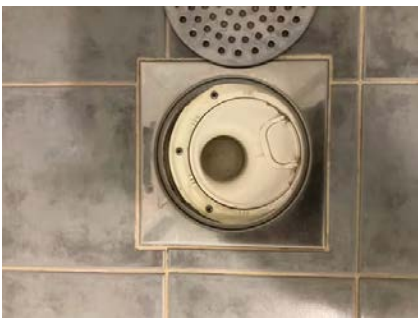
Lekkasjevann vil ikke ledes til sluk pga. manglende fall. Det er manglende fall på gulv og ingen synlige tettesjikt ved døråpning.

Viser sluk i dusjsonen.

Badet fungerer med dagens tilstand, men på grunn av påviste forhold anbefales montert et dusjkabinett for å unngå ytterligere fuktbelastning i påvente av en oppgradering.

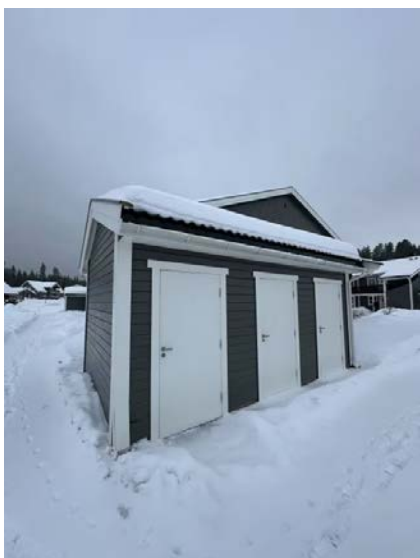
Frittstående bod med støpt gulv. Oppført i bindingsverk, uisolert. Del med gipsplater. Utført med fabrikkerte takstoler. Undertak med trefiberplater. Lys og strøm. Yttervegg kledd med liggende panel. Saltakkonstruksjon. Takflatene er tekket med betongtakstein. Lakkerte ståltakrenner og nedløp. Malt ytterdør. Mindre skade på ytterdør og hjørne ved yttervegg.
