Tilstandsrapport

Boligbygg med flere boenheter

Øvre Granåslia 13 , 7047 TRONDHEIM

Befaringsdato: 08.04.2026

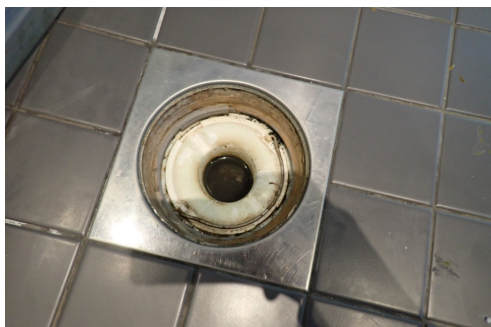
! TG 1 Sluk, membran og tettesjikt

Det er plastsluk og ukjent tettesjikt/membran.
