# Tilstandsrapport

Fritidsbolig

Tovhaugen 34 , 7372 GLÅMOS

Befaringsdato: 22.01.2026

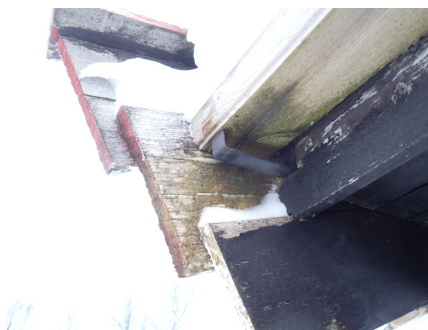
Tegn på utettheter / mosegroing.

-Med bakgrunn i påvist slitasje og tegn på utettheter er det behov for ekstra vedlikehold og eventuelt noe utskiftinger av renner, forkantbord og vindskier.  
-Det må undersøkes nærmere om vann ledes tilfredsstillende ned i takrenner. Om ikke må det utføres tiltak som sikrer at vann renner tilfredsstillende ned fra taket.  
-Det anbefales å etablere takrenner og nedløp der hvor det mangler. Manglende takrenner kan over tid føre til unødvendig slitasje eller skader ved takfot/yttervegg. Det samme gjelder utette renner.

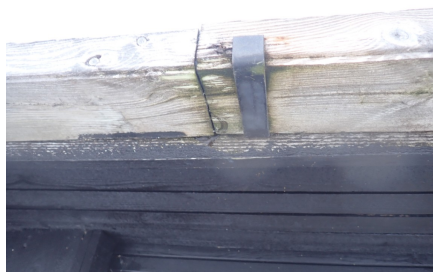
Tegn på utettheter.

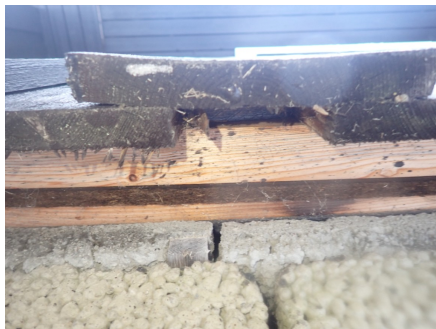
- Tilbygget har ingen eller liten lufting mellom kledning og veggkonstruksjon. Det er benyttet klosser som musesperre bak kledningen.
- Opprinnelig del mangler musetetting mellom kledning og veggkonstruksjon. I tillegg er det registrert tegn på at vindtettingen kan ha dårlig klem, som fører til trekk inn på isolasjonen. Avviket er registrert ved overgangen mot tilbygget, på sørsiden av boligen.
- I det ene soverommet ved kjøkkenet er det registrert fuktskjolder på ytterveggen, i underkant av takås mot tømmer på ytterveggen. Årsaken kan være inndriv av nedbør mellom tømmerstokker, og det er registrert avrenning nedover veggen. Målinger i treverket viser ingen skadelig fukt ved befaringen.
- Enkelte kledningsbord har sprekker.

Tetting med museklosser bak kledningsbord på tilbygg.

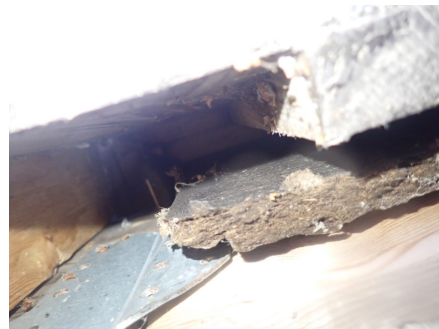
Tegn på utettheter i vindtetting i nedre del av veggkonstruksjon på opprinnelig del.

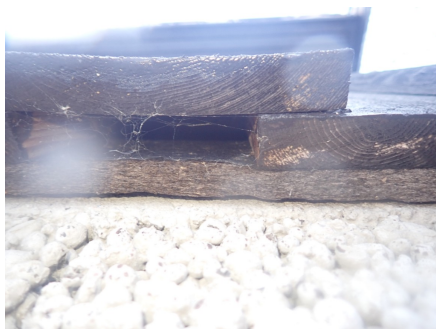
Manglende musetetting på opprinnelig del.

- Mus kan forårsake skader inne i veggkonstruksjonen, og kan i verste fall føre til lukt, dårligere isolasjonsevne og fuktskader. Nærmere undersøkelser anbefales, før eventuelle tiltak med musetetting utføres. Anvend produkter som ikke blokkerer luftingen mellom kledning og veggkonstruksjonen ved tiltak.

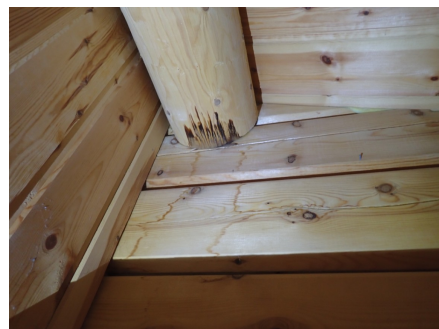
Skjolder / avrenning oppunder takås.

- Årsak til nevnte fuktskjolder i soverommet må påvises, og tiltak bør utføres. Konsekvensen er at det kan bli fuktskader over tid, men i dag er det ingen tegn på skade. Undersøk forholdet nærmere.

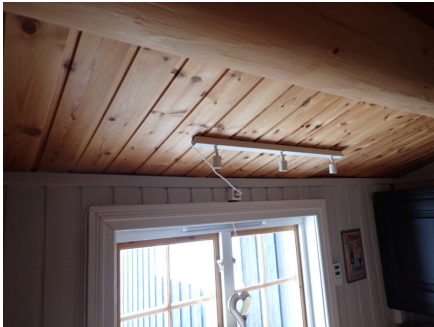
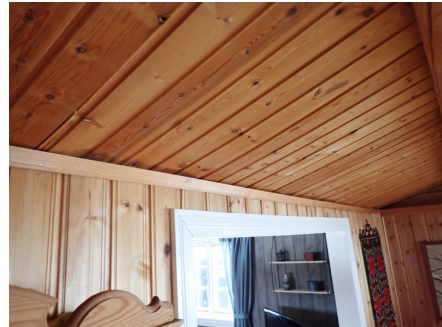
Tydelige skjevheter mellom tak og taklist som er innfestet i vegg.

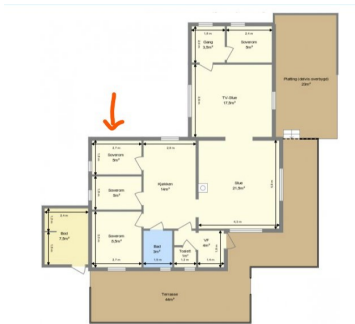
Istapper registrert ca. hvor rød pil peker.

-Nærmere undersøkelser anbefales med tanke på istapper. Istapper kan antyde at det går fukt ut i konstruksjonen, og kan medføre skader over tid.  
-Eventuelle opprettinger ses i sammenheng med oppretting av fundamenter under boligen.

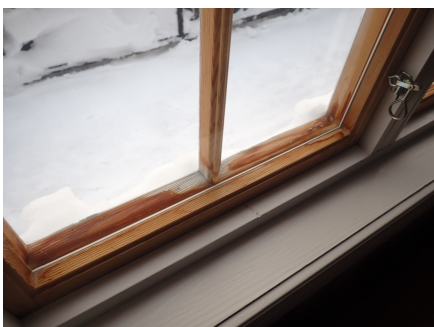
-Enkelte vindu har innvendige fuktmerker som kan komme av kondensering på glass.  
-Utvendig er vinduer stedvis slitte.

Innvendig kondensmerker.

- Andre tiltak:
- Jevnlig vedlikehold av vinduer er påregnelig som følge av alder og slitasje. Dette for å forlenge levetiden og unngå skader.
- Sørg for å holde ventiler åpne for best mulig uttørkingsvilkår.

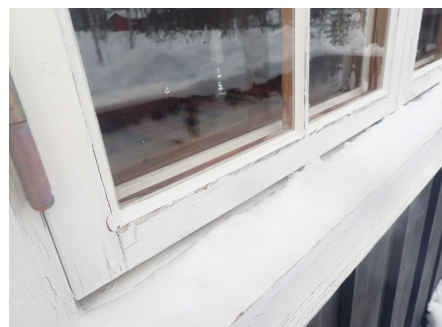
Utvendig karmslitasje.

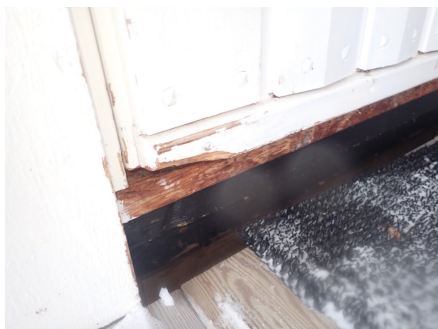
Avsprukket trevirke i ytterdør.

-Skade i nedre del av dør må utbedres for å lukke avviket.

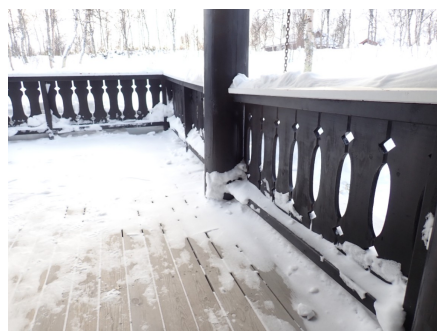
-På grunn av mye snø på og rundt terrassen er kontrollen begrenset, men det ble registrert tydelige skjevheter i rekkverk. Dette kan komme av samme årsak som på boligen, med bevegelser og/eller manglende frostisolering av fundamenter.

Tydelig skjevhet i konstruksjonen.

Nærmere undersøkelser må foretas når det er snøfritt. Det kan være behov for tiltak i grunnen med tanke på påviste skjevheter.

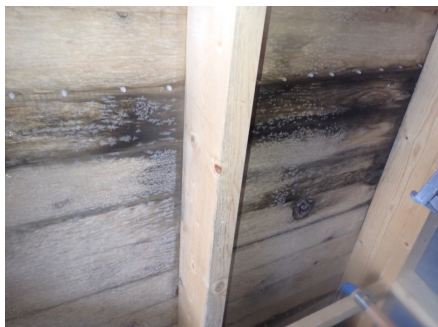
-Det er mye rim på innvendig side av taktro. I tillegg er det påvist lekkasjer fra taket. Med bakgrunn i at det er mye rim på flater som fremstår som uberørt kan det være risiko for at vann har trengt mellom tekking og taktro. Målinger i taktroen viser risiko for skadeutvikling, samt at det også er påvist at deler av taktroen har påbegynte råteskader.

Påvist lekkasjer og påbegynte råteskader i taktro.

Det er risiko for ytterligere skadeutvikling om tiltak ikke foretas: Nærmere undersøkelser må foretas når det er snøfritt for å påvise fullt omfang. Tiltak må deretter foretas på tak og i grunnen.

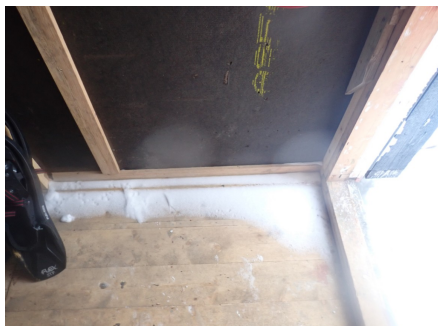
Inndriv av snø.

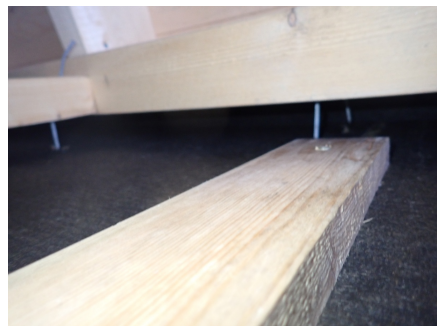
Boden registreres å ha løsnet fra veggen mot fritidsboligen. Ukjent om taket er påvirket av dette, da det var snødekt ved befaringen, men det er risiko for at tekkingen kan ha tatt skader av forholdet. Snø har drevet inn i boden som følge av at konstruksjonene har løsnet fra boligen. Årsak til skjevheter kan være på grunn av bevegelser og/eller manglende frostsikring ved fundamenter.

Takkonstruksjon på bod har løsnet fra vegg mot boligen.

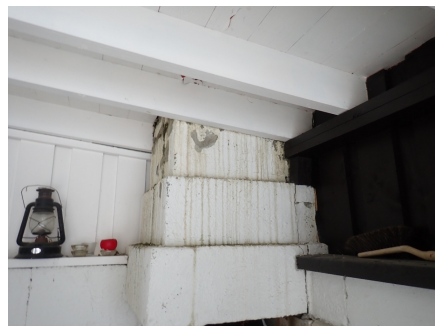
-Det er rennemerker ved pipe, samt avskalling i taktro ved pipa. Dette tyder på lekkasjer i området. Oppunder takutstikk ut mot platting er det også avskallinger i taktroen, men usikkert om det kommer av lekkasjer. Taket er snødekt, slik at kontrollen blir begrenset.

Rennemerker fra pipegjennomføring, samt sprekker i pipemur.

-Sprekker i pipemur må kontrolleres nærmere, og eventuelt utbedres.

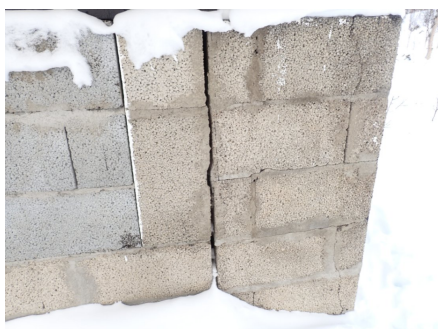
-Det er en del sprekker i lettklinkerblokker i vegger, samt noe sprekker i pipemuren. Sprekker i vegger er av omfattende grad. Vegger har større skjevheter. Årsak til skjevheter og sprekker i lettklinkerblokker kan være på grunn av bevegelser og/eller manglende frostsikring ved fundamenter.

Store sprekker i lettklinkerblokker.

-Det er risiko for ytterligere skadeutvikling om tiltak ikke foretas: Nærmere undersøkelser må foretas når det er snøfritt for å påvise fullt omfang. Tiltak må deretter foretas på tak, vegger og i grunnen. Påviste skjevheter kan utvikle seg og medføre at konstruksjonen faller sammen.

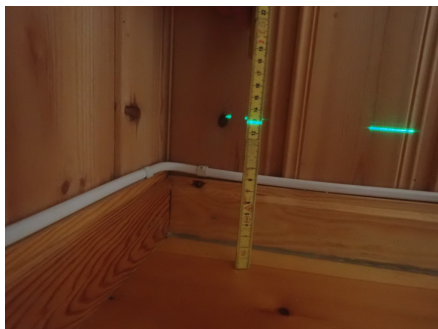
- Målt høydeforskjell på over 30 mm gjennom hele rommet. Tilstandsgrad 3 gis med bakgrunn i standardens krav til godkjente måleavvik.

-Det er store og merkbare skjevheter, samt buling på gulv gjennom bygningen. Måling i stue viser et avvik på ca. 90 mm. Ut fra tidligere takst kan det ha vært ytterligere sig i boligen, da det står at det var målt opp mot 70 mm avvik i stue.

Referansenivå laser = 40 mm. Viser avvik på ca. 90 mm i stue.

-Store skjevheter som dette øker risikoen for skjulte skader og følgeskader på bygningen. Det må påregnes tiltak i grunnen og oppretting av bygningen. Kostnadsestimatet må ses i sammenheng med "Grunn og fundamenter". Derfor er det kun satt et lavere estimat i dette punktet.

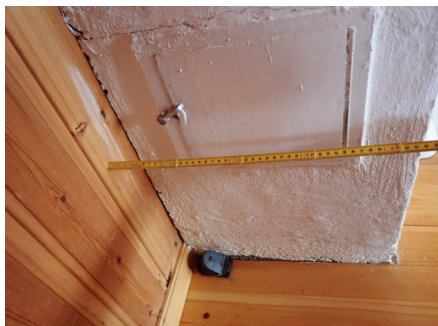
- Det er påvist brennbart materiale nærmere enn 300 mm fra sotluke/feieluke.
- Det er påvist sprekker og/eller riss i pipe.
- Ildfast plate mangler på gulvet under sotluke/feieluke på pipe.

Oversiktsbilde, sotluke. plate under luke.

-Ubrennbar plate på gulv under sotluke må etableres for å lukke avviket. Denne skal strekke 30 cm i horisontal avstand ut foran sotluka (målt fra luke).

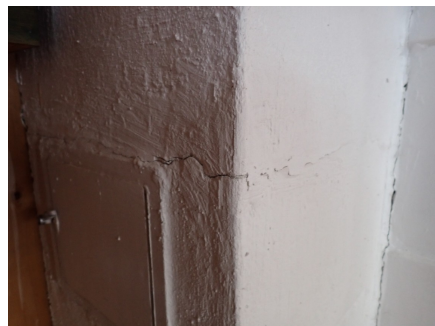
-3 fuger i pipa har tegn på gjennomgående riss/sprekker. Det er noe oppsprekking mellom murte deler i overgang mellom peis og pipe. Sprekker kan komme av bevegelser i fundamentet.

Sprekker i pipe.

-Oppsprekking i pipe må undersøkes nærmere og eventuelt utbedres.

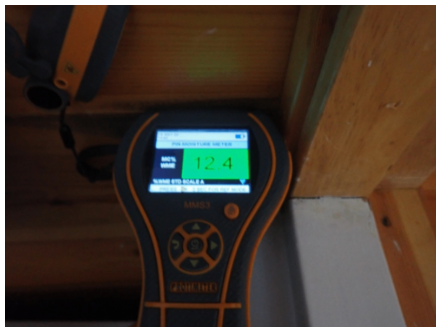
-Det er registrert et fuktmerke på gulv i kjøkken, mot det ene soverommet. Måling i overflaten viser ca. 12,5 vektprosent i treverket, og kan gi indikasjon på at det foreligger mer fukt lenger inn i treverket, siden det er påvist noe høyere utslag enn i området rundt. Målinger under 15 vektprosent blir ansett som akseptabelt, men det vites ikke hvordan det ser ut i kryprommet.

Fuktmåling i kjøkkenet.

-Nærmere undersøkelser må foretas med tanke på mistanke om fuktskader i gulv.

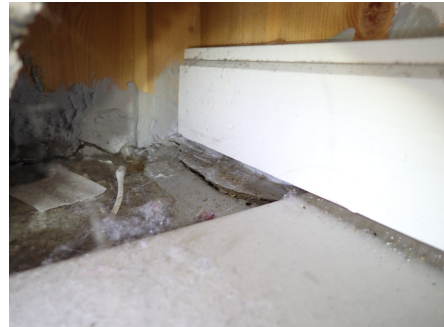
-Gulvet har noe synlig membran, men denne er ikke ført tilstrekkelig over ferdig gulv ved synlig kontroll ved rørføringer. I tillegg ble det registrert delvis sprukket membran i overgang mellom gulv og vegg der hvor det er synlig at gulvet har seget ned. Det er også sprekker i membran på synlig betonggulv mot vindfanget.

Skader i membran, samt noe variabel utførelse av tettesjikt opp på veggen.

-En må forvente generell oppgradering av våtrommets tettesjikt/membran for at våtrommet skal tåle en normal bruk etter dagens krav (tett våtsone). En samlet TG 3 for rommet er satt med bakgrunn i skader, manglende fall til sluk og manglende tetthet i våtsonen på rommet.

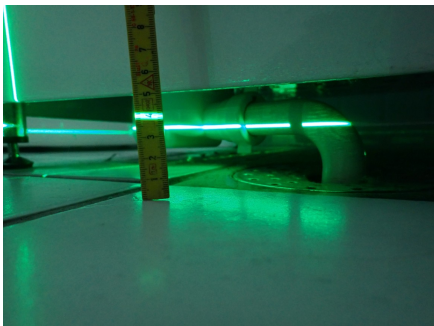
-Et bad med manglende fall til sluk blir mindre funksjonelt og sikkert for brukeren. Dette kan medføre stående vann på gulvet, vann som ikke ledes effektivt til sluket, økt risiko for at vann renner ut av rommet og redusert sklisikkerhet på gulvet. Skader i membran vil også føre til at vann kan renne inn i tilstøtende konstruksjoner.

Referansenivå laser = 40 mm. flatt gulv, uten fall mot sluk.

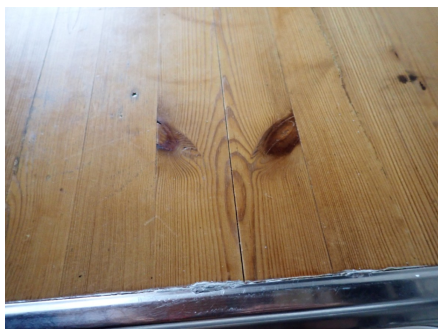
Sprekker i benkeplate.

- Oppussing/vedlikehold av benkeplate må påregnes for å lukke avvik og for å hindre større skader rundt vasken. Eventuelt bør utskifting vurderes.
- Nærmere undersøkelser må foretas med tanke på mistanke om fuktskader i gulv.
- Avløpsløsning i kjøkkenbenk må utføres på fagmessig vis.

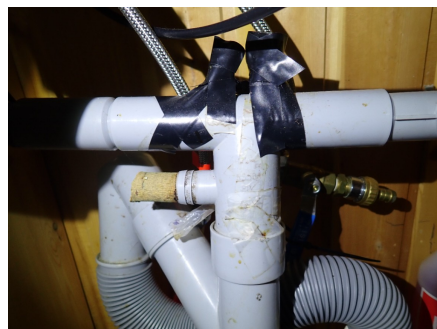
Ufagmessig avløpsløsning.

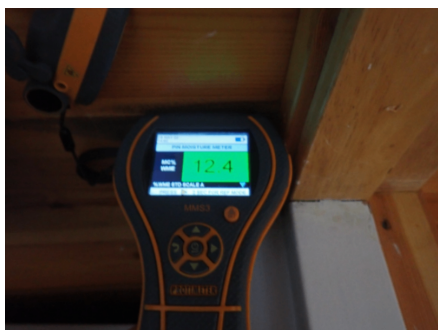
Målt noe høyere utslag ved fuktmerke, enn i området rundt.

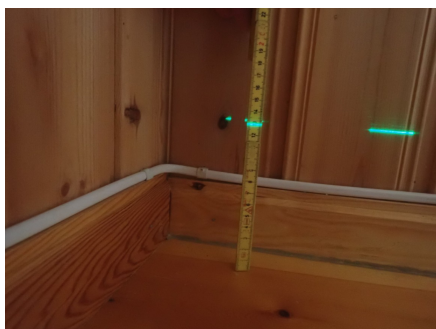
Målt skjevhet på ca. 90 mm i stue.

-Det må foretas tiltak i grunnen, samt utbedring av grunnmur. Nærmere undersøkelser må foretas under bygningen.  
-Store skjevheter som påvist på gulv innvendig øker risikoen for skjulte skader og følgeskader på bygningen. Det må påregnes tiltak som frostisolering i grunnen og oppretting av fundamenter, samt utbedring av sprukkede grunnmursblokker. Sjablongmessig estimat må ikke forveksles med et faktisk pristilbud fra en håndverker.

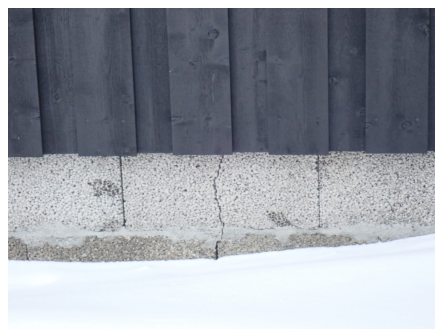
-Grunnmur har stedvis sprekkdannelser.

Sprekk i grunnmur.

- Påviste skader må utbedres.
