# Tilstandsrapport

📍 Norbygata 23 , 0187 OSLO

# gnr. 230, bnr. 412, snr. 38

Befaringsdato: 17.03.2026

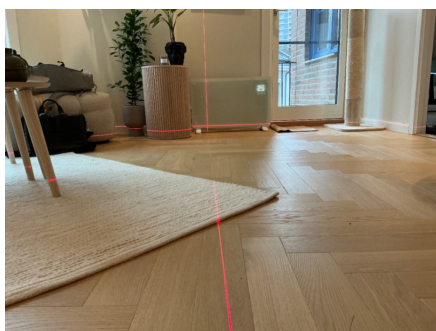
- Det er målt høydeforskjell på mellom 15-30 mm gjennom hele rommet. Tilstandsgrad 2 gis med bakgrunn i standardens krav til godkjente måleavvik.
- Målt høydeforskjell på mellom 10 - 20 mm innenfor en lengde på 2 meter. Tilstandsgrad 2 gis med bakgrunn i standardens krav til godkjente måleavvik.

Det ble registrert skjevheter/plan- og helningsavvik på gulvflatene. I slike bygninger av denne alderen må man påregne skjevheter på gulvflatene. Det presiseres at det var store møbler som seng og sofa samt annet løsøre på befaringstidspunktet som opptar store deler av gulvarealet i boligen, som gjorde det vanskelig å få målt over større flater.

Etasjeskille er kontrollert med krysslaser.

- For å få tilstandsgrad 0 eller 1 må høydeforskjeller rettes opp. Ytterligere undersøkelser må foretas for å få kartlagt omfanget for utbedring.

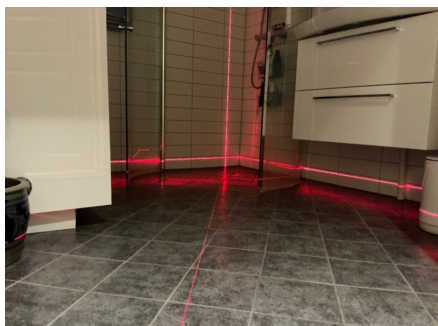
- Det er påvist at høydeforskjell fra topp slukrist til gulv/synlig topp membran ved dørterskel er mindre enn 25 mm.

Gulvflisene har bruksslitasje og det er registrert sprekkdannelser på to gulvfliser inne i dusjsonen. Enkelte dype og utette fuger med misfarging. Baderomsgulvet er hevet i forhold til resten av boligen.

- Til tross for avviket i fall/høydeforskjell til sluk, vil gulvet fortsatt kunne lede vann mot sluket, men med redusert effektivitet. Dette kan potensielt øke risikoen for vannansamling i enkelte områder av badet.

Fall på baderomsgulv er kontrollert med krysslaser.

For å få tilstandsgrad 0 eller 1 må baderomsgulvet utbedres. Utskiftning av enkeltfliser vurderes som lite økonomisk rasjonelle tiltak når de utføres isolert, da de ofte medfører omfattende inngrep i konstruksjonen. Slike arbeider anses derfor som vedlikehold ved behov, fremfor anbefalte helhetlige utbedringer. Lokal utskifting av fuger må påregnes.

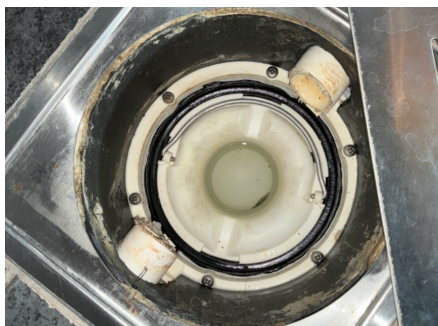
Kontroll av sluk.

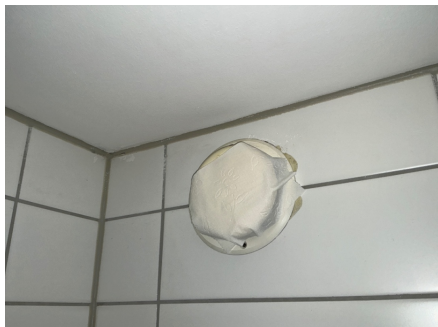
Merknad: Det er registrert en mindre spalte under døren. Det anbefales at spalten utvides for å sikre tilstrekkelig luftgjennomstrømning og ivareta rommets ventilasjon.

Kontroll av avtrekk.

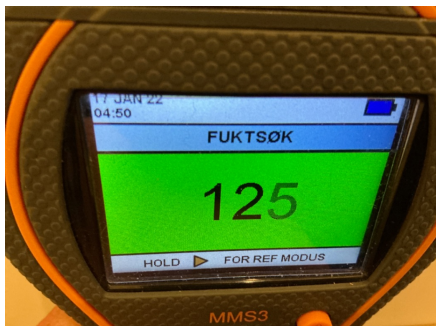
Det ble foretatt stikkprøvekontroll med Protimeter MMS3. Målingene viste ingen utslag utenfor normale verdier. Målingene gir kun en indikasjon og må ikke oppfattes som en garanti for baderommet.

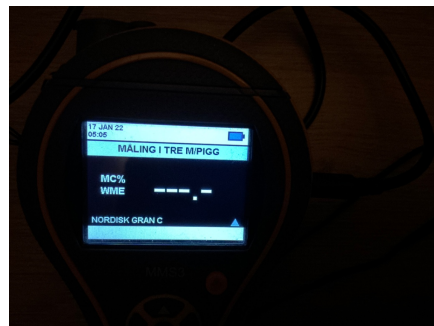
Måling i treverk. Målinger er foretatt uten å påvise unormale forhold.

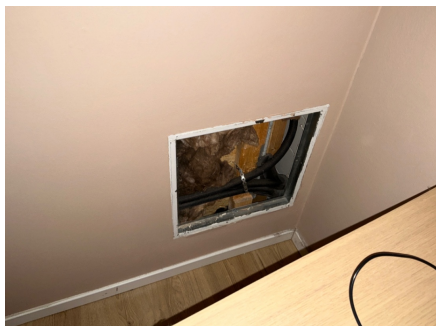
Målinger er foretatt fra inspeksjonsluke inne på soverom,

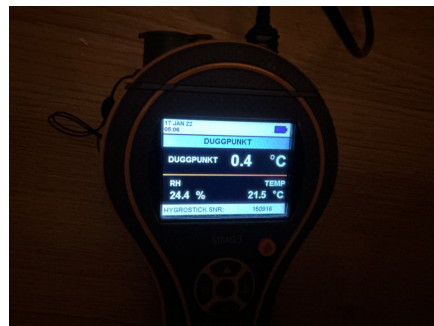
Måling relativ luftfuktighet. Målinger er foretatt uten å påvise unormale forhold.

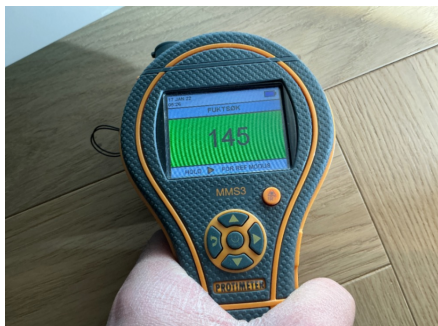
Kjøkkeninnredning uten automatisk lekkasjestopper. Dette er et krav på kjøkkenet ut ifra alder.

Oppvaskmaskin og kjøl/frys ble ikke trukket frem ved befarings, og det er derfor ikke foretatt inspeksjon av tilstanden bak eller under disse enhetene. Ved bruk av fuktindikator ble det ikke påvist unormale verdier i utsatte soner på befaringsdagen.

Montering av automatisk lekkasjestopper anbefales.

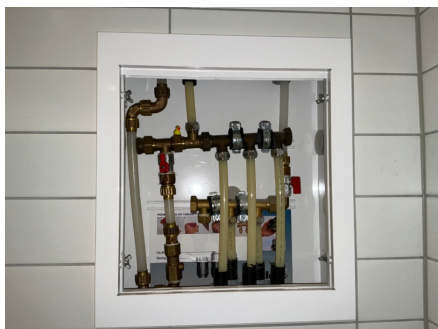
- Rørkursene på rør-i-rør systemet på vannledninger er ikke merket.

Installasjonens historikk er ukjent, og det er ikke fremlagt dokumentasjon som dekker hele anlegget. Dekkløkk for siklemikk mangler.

Bad: Vanntilførsel er ført til vannfordelerskap avsatt i baderomsvegg. Fordelingsledninger for varmt og kaldt forbruksvann frem til er ført som rør i rør anlegg.

Rørkurser i rør-i-rør-systemet bør merkes tydelig for å sikre sporbarhet og forenkle fremtidig vedlikehold. Dekkløkk for siklemikk mangler, og innkjøp bør derfor påregnes. Anbefales kontrollert av autorisert rørlegger.

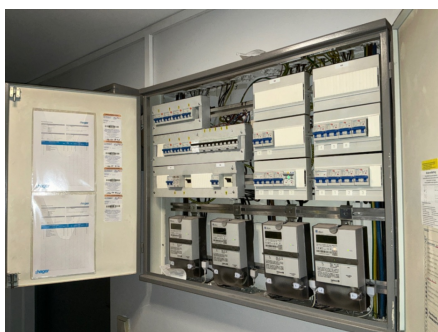
Automatsikringer i felles sikringsskap plassert i gang/fellesareal.

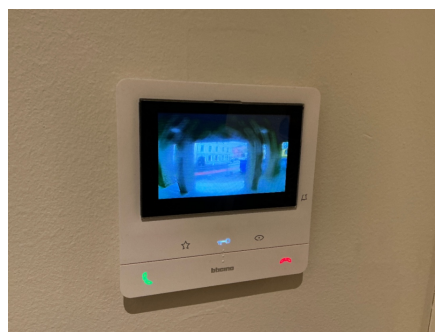
Dørcalling med monitor som er plassert i entre.
