# Tilstandsrapport

Enebolig

Spannavegen 667, 5546 RØYKSUND

Befaringsdato: 10.06.2025

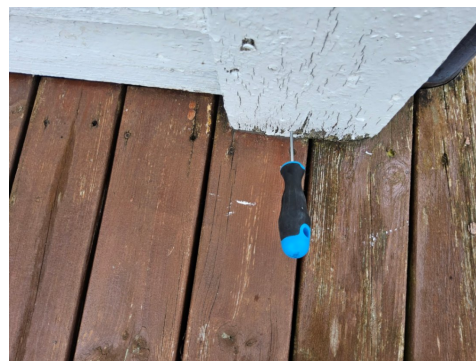
- Det er ingen eller liten lufting i nedre kant av kledning mot grunnmur.
- Det er påvist spredte råteskader i bordkledningen.
- Bordkledning går stedvis nesten helt ned i terreng.
- Det er ingen musesperre i nedre kant av konstruksjon.
- Det er værslitt/oppsprukket trevirke/trepaneler.

Det er påvist spredte råteskader i bordkledningen.

- Råteskadet trekledning må skiftes ut.
- Lokal utbedring må utføres.
- Musesperre må etableres.
- Lokal utbedring bør foretas for å øke avstanden mellom terreng og bordkledning.

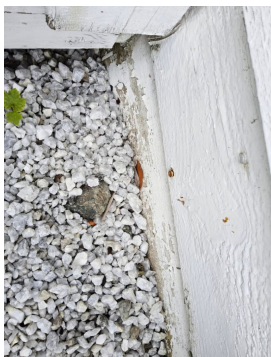
Bordkledning går stedvis helt ned i terreng. Det er ingen eller liten lufting i nedre kant av kledning.

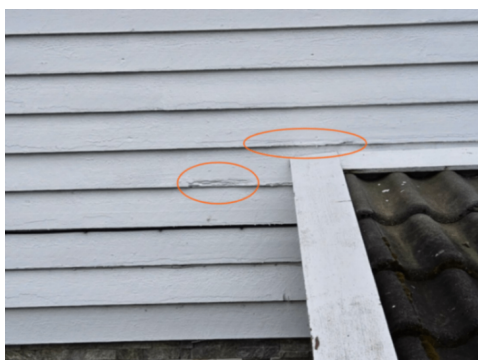
Det er påvist spredte råteskader i bordkledningen.

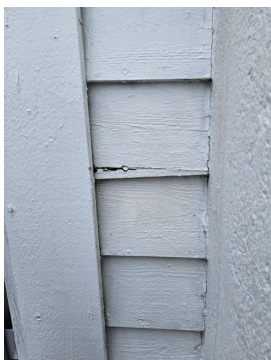
Det er værslitt/oppsprukket trevirke/trepener.

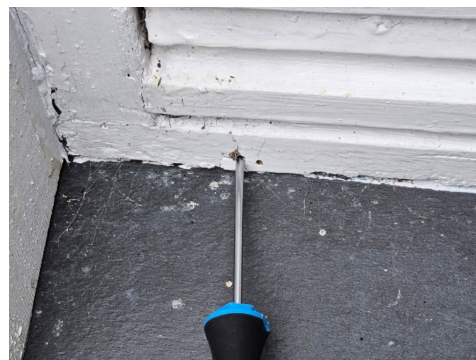
- Det er påvist avvik rundt innsettsdetaljer.
- Det er påvist vinduer med fukt/råteskader.
- Karmene i vinduer er slitte og det er sprekker i trevirket.

Det er påvist vinduer med fukt/råteskader.

- Det må påregnes noe vedlikehold og at enkelte vinduer må skiftes ut.

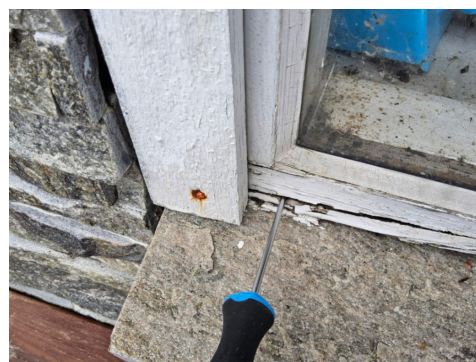
Karmene i vinduer er slitte og det er sprekker i trevirket.

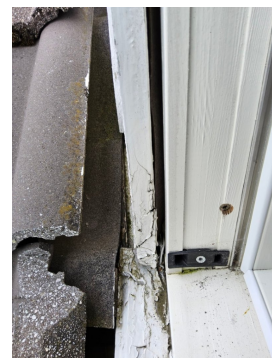
Det er påvist avvik rundt innsettsdetaljer. Glippe mellom utvendig listverk og vindu. Vannbrett har fall mot vindu.

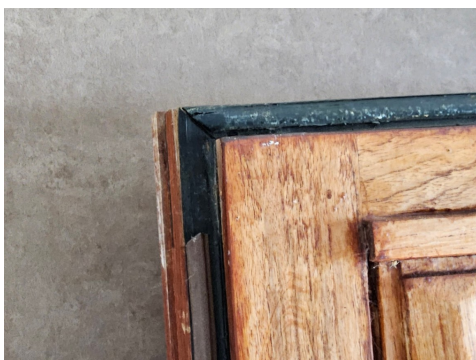
Det er påvist utetthet/åpning mellom dørblad og dørkarm. Dvs. at kald trekk kan oppstå.

- Andre tiltak:
- Dører med punkterte/sprukne glass må påregnes skiftes ut, enten hele døren eller kun selve glassene.
- Dører må justeres.

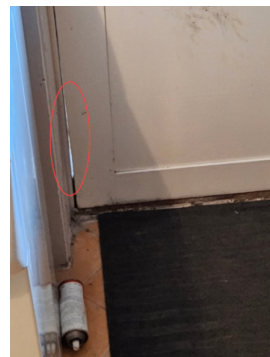
Det er påvist utetthet/åpning mellom dørblad og dørkarm. Dvs. at kald trekk kan oppstå.

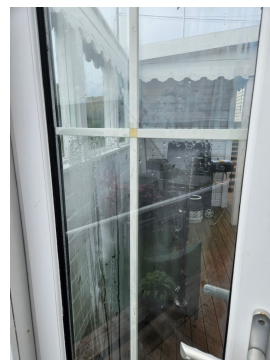
Det er påvist dører med punkterte eller sprukne glassruter. Dette er en dør mellom uterom.

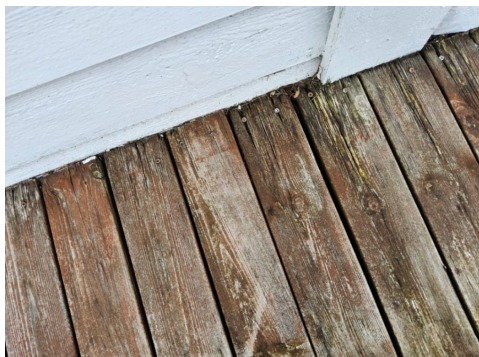
Det er værslitt/oppsprukket trevirke/trepaneler.

- Det er ikke krav om utbedring av rekkverkshøyde opp til dagens forskriftskrav.
  - Andre tiltak:
  - Tidspunkt for utskiftning av tettesjikt/membran nærmer seg ut ifra alder på dagens tekking.
- Bytte ut værslitte terrassebord

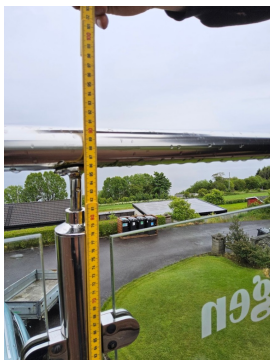
Rekkverket er for lavt i forhold til dagens krav til rekkverkshøyder. Dagens krav er 1 meter, men det er ikke krav om å endre rekkverk til denne høyden.

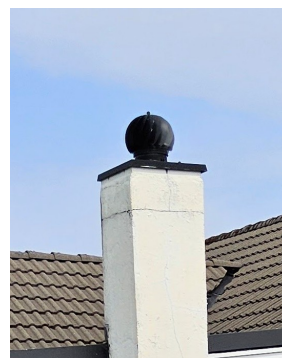
- Det er påvist sprekker og/eller riss i pipe.

Det observeres noe sprekke i skjøt på øverste element utvendig på pipe ved hagestue

Ytterligere undersøkelser bør gjennomføres på øverste element på pipe ved hagestue.

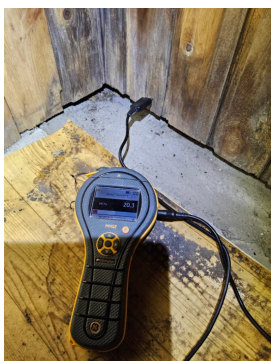
- Det er gjennom hulltaking påvist høyt fuktnivå inne i trekonstruksjonen i hulltakingen, men ikke påvist fuktskader i dette området. Høy luftfuktighet kan over tid føre til muggvekst eller sverting av materialer. Samtidig kan materialer og konstruksjoner bli ødelagt.
- Det er registrert fuktskjolder/fuktskader på overflater.

Det er registrert fuktskjolder/fuktskader på overflater.

- Det påviste fuktnivå gir grunn til å overvåke konstruksjonen jevnlig for å se utvikling over tid, og eventuelt foreta tiltak for å unngå fuktskader.

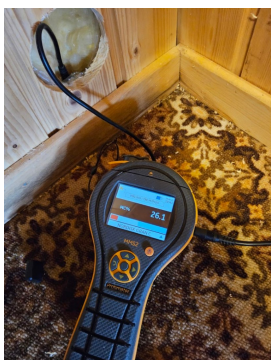
Rom under terreng har delvis utforede vegger av tre mot grunnmur. Dette er risikokonstruksjon som erfaringsmessig har høy skadefrekvens. Det er foretatt hulltaking i vegg mot vest i bod med fuktverdi på 26% i konstruksjon, som er noe forhøyet.

Treverk med mer enn 15% fuktighet har økt risiko for råte og mugg, mens over 20% indikerer at mugg allerede er dannet. Fukt kan komme fra grunnmur, utvendig fukt, kapillæroppstigning, eller dårlig ventilasjon.

Det er gjennom målinger påvist høyt fuktnivå i trevegger i underetg./kjeller

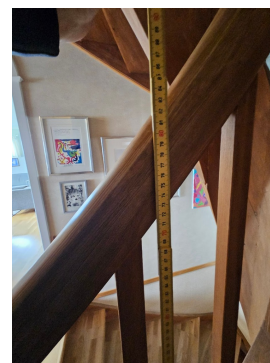
Rekkverkshøyder er under dagens forskriftskrav til rekkverk i trapper.

- Det er ikke krav om utbedring av åpninger opp til dagens krav.
- Håndløper må monteres på vegg for å tilfredsstille krav på byggetidspunktet.

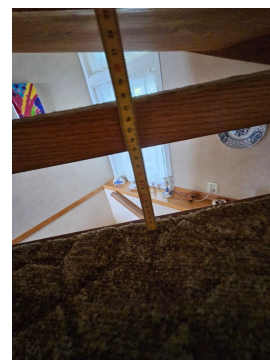
Åpninger mellom trinn i innvendig trapp er større enn dagens forskriftskrav.

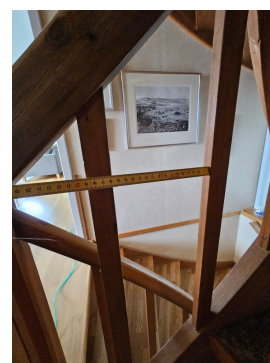
Åpninger i rekkverk er større enn dagens forskriftskrav til rekkverk i trapper.

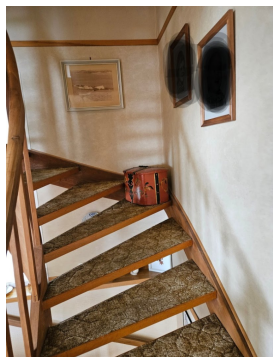
Det mangler håndløper på vegg i trappeløpet.

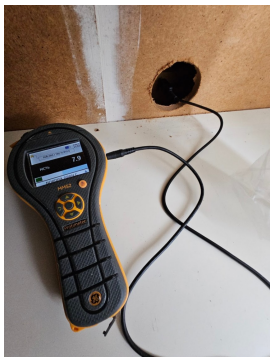
Det er foretatt hulltaking i vegg mellom soverom og bad, med fuktverdi på 7,9% som anses som normalt/tørt.

Hulltaking er tatt i skap i soverom mot bad. Ingen avvik

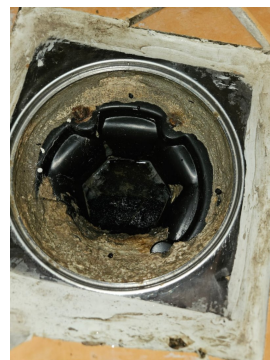
Våtrommet bør oppgraderes for å tåle normal bruk etter dagens krav.

Våtrommet har behov for oppgraderinger. For å sikre en løsning som oppfyller gjeldende krav, bør tettesjikt, sluk og røropplegg oppgraderes og dokumenteres.

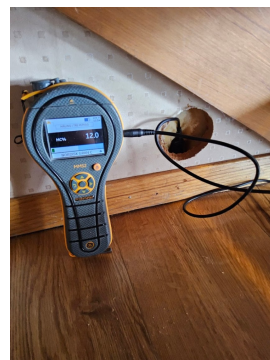
Det er foretatt hulltaking i vegg mellom gang og vaskerom, med fuktverdi på 12% som anses som normalt/tørt.

Hulltaking er tatt i vegg mellom gang og vaskerom.

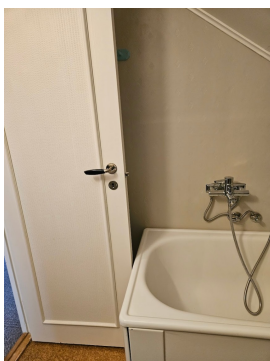
Det er vindu/dør med ikke fuktbestandige materialer i våtsonen (ved vask, dusj, badekar, osv.), løsningen eller byggematerialet er uegnet.

- Uegnede materialer må fuktbeskyttes/utskiftes.

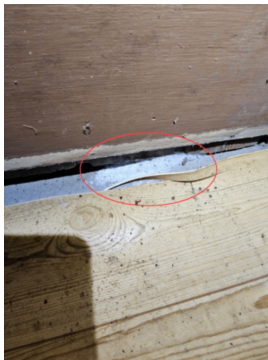
Det registreres noe fukt i utforede vegger i kjeller.

Indikasjon på noe saltutslag ved grunnmur i kjeller

- Det må gjennomføres ytterligere undersøkelser.
- Tiltak for redrening rundt boligen kan ikke utelukkes.
