# Tilstandsrapport

Boligbygg med flere boenheter

E.J.Berghs veg 17 C, 2316 HAMAR

Befaringsdato: 08.05.2025

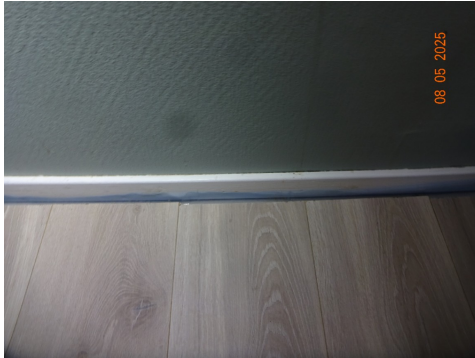
## ! TG 1 Overflater - 2

Overflater med malt tapet.  
Pålagt veggfornyer på innvendige overflater og malt. Utført i 2022.  
Himlinger med folierte takessplater og støpt himling.  
Malt himlinger i 2022.

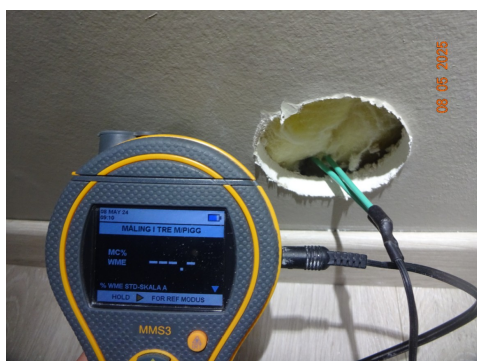
### ! TG 1 Tilliggende konstruksjoner våtrom

Hulltaking er foretatt nederst på delevegg mot våtsonen. Ved bruk av fuktmåler ble det ikke registrert unormale verdier.

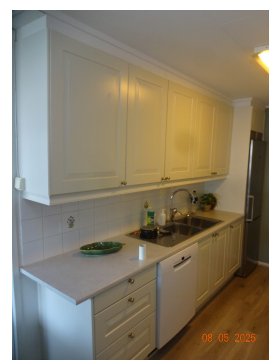
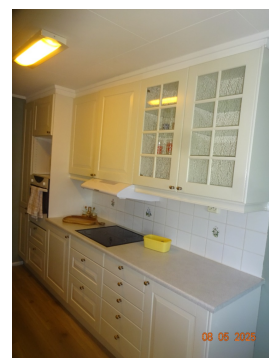
Kjøkkeninnredning med laminert benkeplate, over og underskap, speil fronter, del med glassdører, fliser i benkerygg, opplegg for oppvaskmaskin, ettgreps blandebeater og to rustfrie kummer med benkebeslag.

Montert lekkasjestopper under kjøkkenbenk. Utført i 2022.

Integrerte hvitevarer fra Husqvarna.
