Tilstandsrapport

Enebolig

Sagbakkan 11, 7940 OTTERSØY

Rapportdato: 27.08.2024

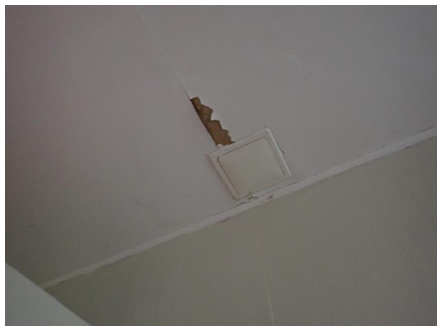
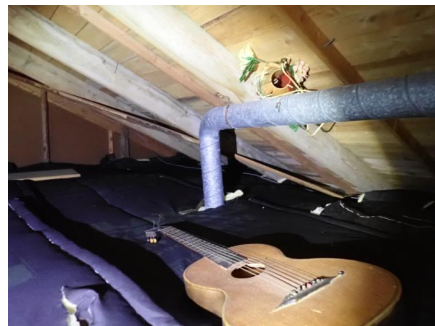
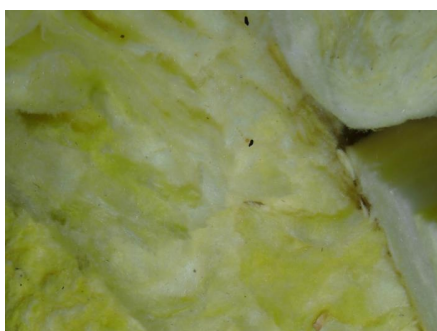
Bygningen har krypjkjeller under trebjelkelag og stubbegulv.
Det er ingen fuktsikring etablert på grunnen.
Krypjkjeller er å betegne som en risikokonstruksjon med erfaringsmessig høy skadefrekvens.
Ved insesjon på befaringdagen er det ikke registrert skader av betydning. Vurderes derfor å være i god stand.
Det anbefales etablering av plast på grunnen for å begrense tilførsel av fukt til kryprommet.

- Det er manglende fuktsperre på bakken.

- Fuktsperre på bakken bør etableres.

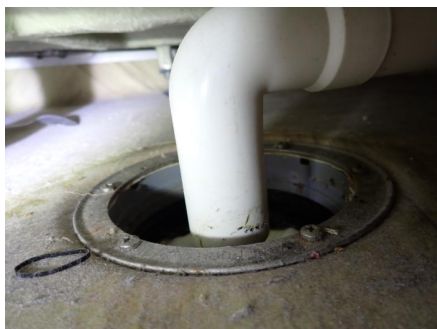
1.ETASJE > BAD

Ved inspeksjon av sluk registreres det at slukmansjett er klemt til sluket med slukets klemring.

Ingen avvik er registrert på befaringdagen.

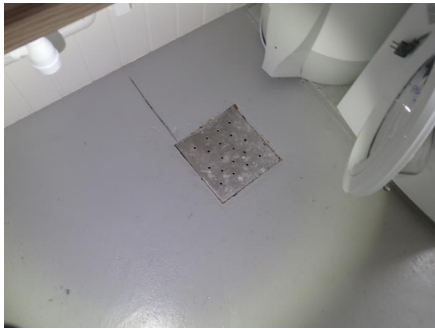
UNDERETASJE > VASKEROM

Vaskerommet har et eldre soilsuk.
Overgang mellom sluk og overflatemateriale vil over tid ikke være tett.
Risiko for skade er minimal i og med at vann ved lekkasje vil renne ned under gulv og i grunnen under boligen.
Det anbefales allikevel å vurdere muligheten for å oppgradere overflater i rommet og skifte av sluk for å opprette mulighet for tetting i overgang sluk / overflatemateriale.

Jevnlig tilsyn anbefales.

Ved en senere oppgradering av vaskerommet anbefales det skifte av sluk.

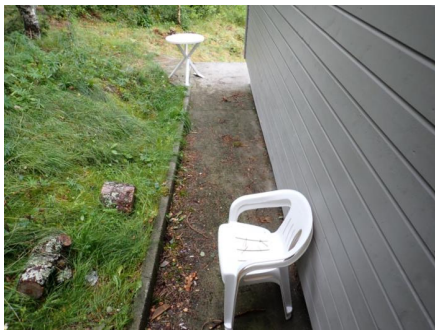
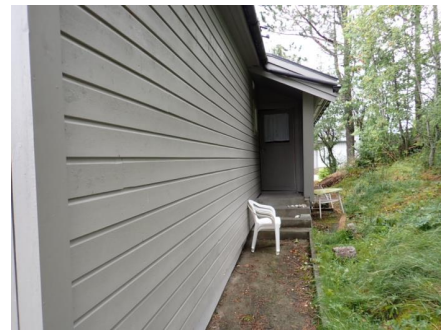
TG 2 Utvendige vann- og avløpsledninger

Utvendige avløpsrør er av plast og er fra 2015. Det er offentlig avløp via private stikkledninger. Utvendige vannledninger er av plast (PEL) og er fra 2015. Det er offentlig vannforsyning via private stikkledninger.

- Det er ikke behov for utbedringstiltak siden anlegget fungerer i dag, men ut ifra alder kan skader plutselig oppstå på eldre anlegg.
