Sagbakkan 11, 7940 OTTERSØY

**Enebolig i etablert nabolag,
Ottersøy**

| Tilstandsrapport | 33 |

Befaringsdato: 15.08.2024

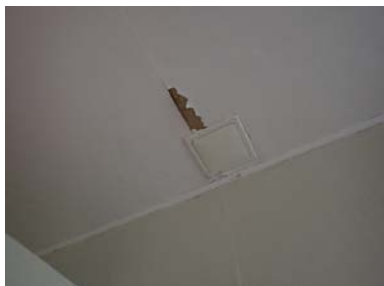
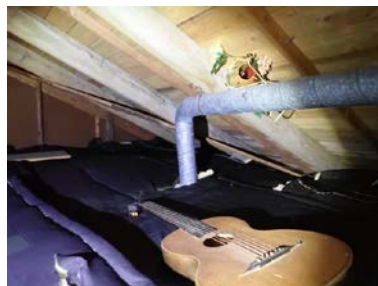
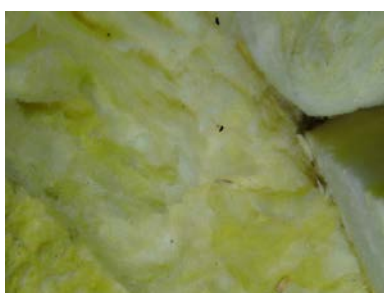
Adkomst for mus må begrenses.

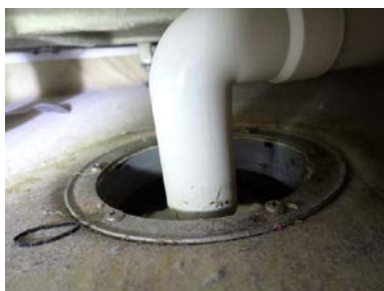
1. ETASJE > BAD

Ved inspeksjon av sluk registreres det at slukmansjett er klemt til sluket med slukets klemring.

Ingen avvik er registrert på befaringdagen.

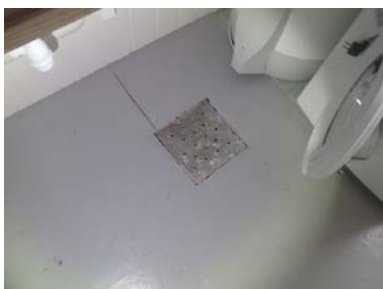
UNDERETASJE > VASKEROM

Jevnlig tilsyn anbefales.

Ved en senere oppgradering av vaskerommet anbefales det skifte av sluk.
