# Tilstandsrapport

Prinsegata 11 M, 3256 LARVIK

Befaringsdato: 11.04.2024

Autorisert foretak: Contax AS

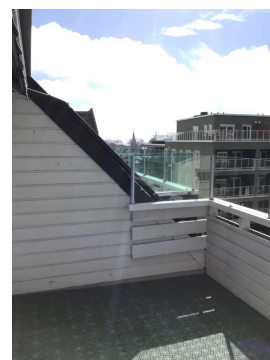
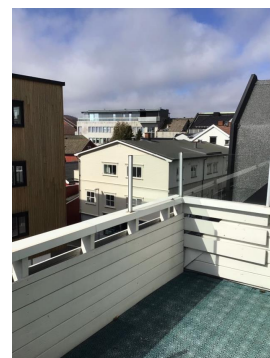
Høyde på rekkverk: ca. 91 cm. hvor det ikke er glass

- Det er påvist andre avvik:

- Det er ikke krav om utbedring av rekkverkshøyde opp til dagens forskriftskrav.
- Det må foretas tiltak for å lukke avviket.

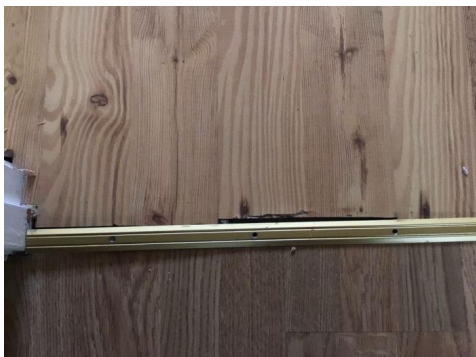
Gulv v/terskel

Normal slitasje. Manglende utførelse på gulv v/dørerskel til soverom.

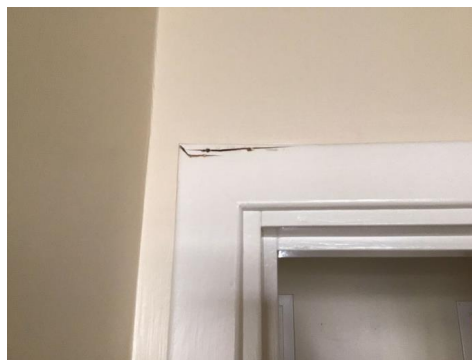
Soverom

- Det er påvist andre avvik:

- Det må foretas tiltak for å lukke avviket.

Montere dørblader

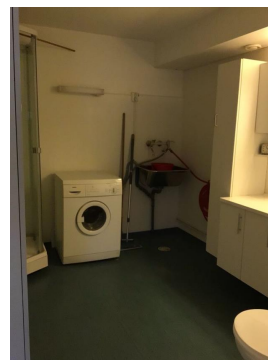
Stedvis sprekker i overganger  
TG2 settes også ut fra alder.

- Det må foretas tiltak for å lukke avviket.

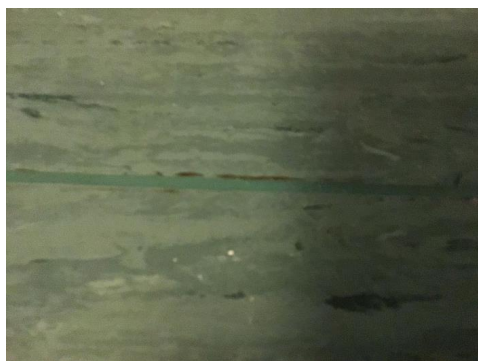
Sprekk

- Det er påvist at gulvoverflaten har sprekker.
- Det er påvist andre avvik:

Sprekker i skjøt på belegget

- Overflater må utbedres eller skiftes.
- Det må foretas tiltak for å lukke avviket.

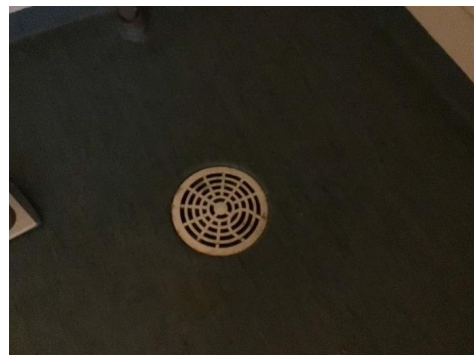
Høydeforskjell mellom topp membran v/dør og topp slukrist: over 25 mm.

Plastsluk og synlig belegg som ligger i klem i sluk.

- Sluket må sjekkes og rengjøres jevnlig.
- Overvåk tilstanden jevnlig. For å få tilstandsgrad 0 eller 1 må slukløsningen skiftes ut og sannsynligvis må også membransjiktet skiftes/utbedres. Det er imidlertid vanskelig å si noe om tidspunktet for når dette er nødvendig.

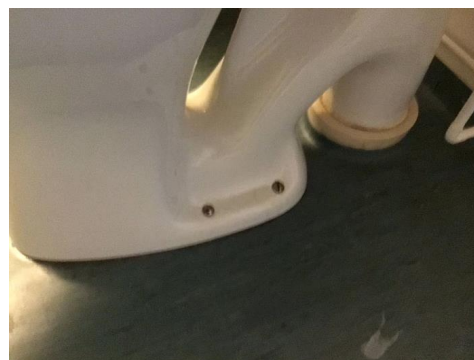
- Det er påvist andre avvik:

Risiko ihht. fukt i gulv/konstruksjonen dersom lekkasje på gulv. Toalett bør festes med lim/silikon.

- Det må foretas tiltak for å lukke avviket.

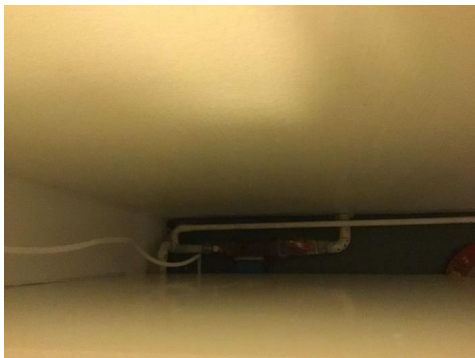
Hovedkran

Innvendige vannrør av kobber fra byggeår.

- Det er ikke behov for utbedringstiltak siden anlegget fungerer i dag, men ut ifra alder kan skader plutselig oppstå på eldre anlegg.
- I forbindelse med oppgradering av våtrom vil det være naturlig med utskiftning av rør.

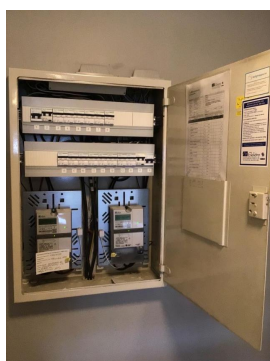
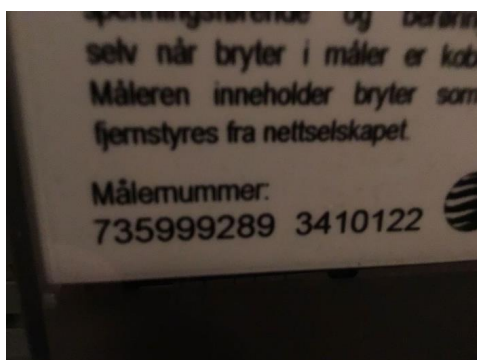
1. Foreligger det eltilsynsrapport de siste 5 år, og det er ikke foretatt arbeid på anlegget etter denne, utenom retting av eventuelle avvik i eltilsynsrapport (dvs en el-tilsynsrapport uten avvik)?  
**Nei**
