Blåklokkesvingen 41

Tilstandsrapport

Eierskifte

Boligtype: Leilighet

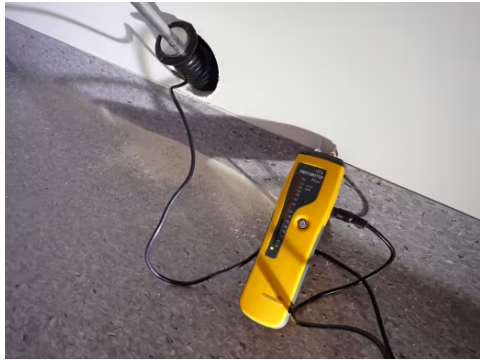
Hulltaking og fuktsøk, Undersøkelsen viser ingen tegn til skader eller fukt i konstruksjonen.

Er det foretatt hulltaking fra tilstøtende rom?	Ja
Er det registrert fukt eller andre skader ved hulltaking?	Nei
Oppsummering av fukt	TG-0
Det er foretatt hulltaking med 73 mm hullbor fra tilstøtende rom mot våtsonen. Undersøkelsen viser ingen tegn til skader eller fukt i konstruksjonen.
