Blåklokkesvingen 41

7507 STJØRDAL

Tilstandsrapport

Eierskifte

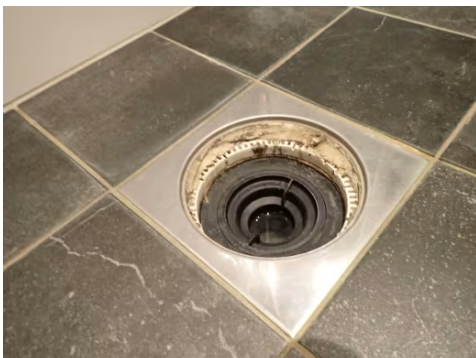
Slukløsning med synlig slukmansjett og

membran under klemring i sluket.

Fallforhold til sluk, og høydeforskjell mellom topp sluk og topp membran ved dør, er tilfredsstillende. Det er fremlagt bilder av at membran er ført under dørstokk.

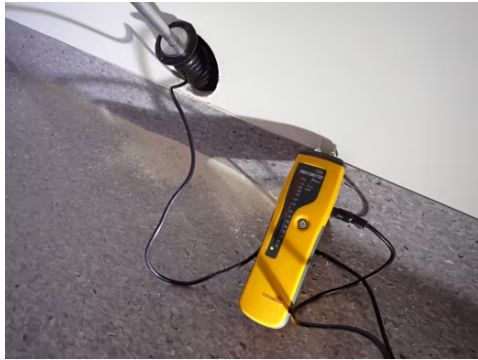
Hulltaking og fuktsøk, Undersøkelsen viser ingen tegn til skader eller fukt i konstruksjonen.

Er det foretatt hulltaking fra tilstøtende rom?	Ja
Er det registrert fukt eller andre skader ved hulltaking?	Nei
Oppsummering av fukt	TG-0
Det er foretatt hulltaking med 73 mm hullbor fra tilstøtende rom mot våtsonen. Undersøkelsen viser ingen tegn til skader eller fukt i konstruksjonen.
