# Tilstandsrapport

📍 Vøyensvingen 18 D, 0458 OSLO

# gnr. 219, bnr. 244

Oppdragsnr.: 11838-25096

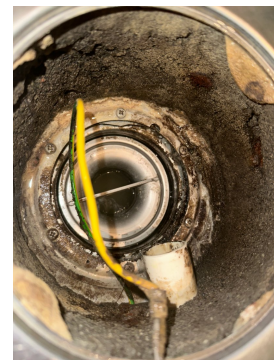
Sluk med klemring for membran

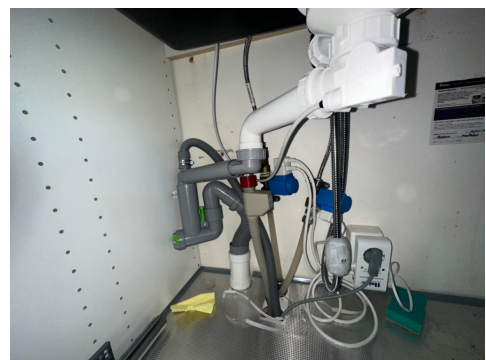
Rørpropp i kjøkkenbenk med Waterguard

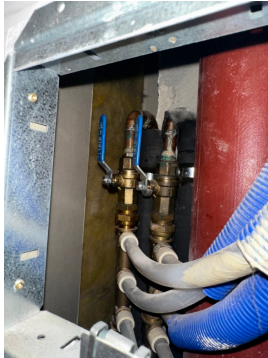
Stoppekraner plassert på bad

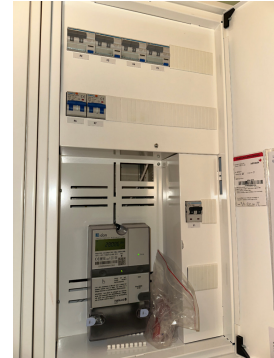
TG2 settes i følge forskrift på anlegg, uten fremlagt samsvarserklæring på hele anlegget.

Sikringsskap plassert i felles oppgang.

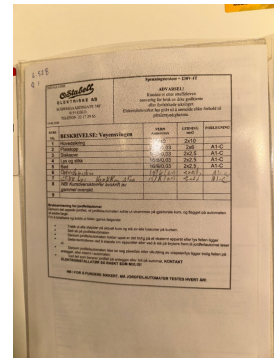
Kursoversikt i sikringsskap
