Tilstandsrapport

📍 Kalbakkstubben 12, 0951 OSLO

gnr. 91, bnr. 38

Rapportdato: 13.03.2025

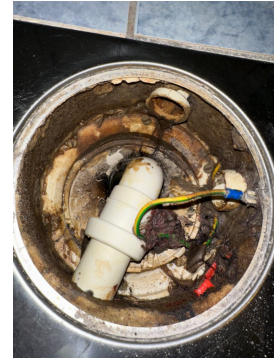
Hovedsluk med klemring for membran

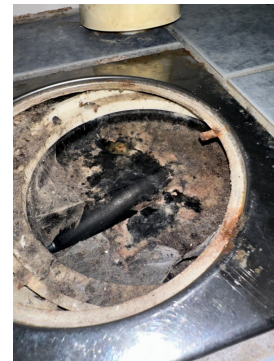
Hjelpesluk plassert i dusjsone

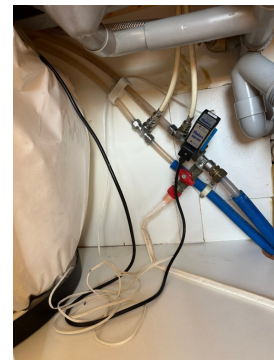
Røropplegg i kjøkkenbenk med Waterguard

- Det må monteres tettemuffer i enden av varerørene.

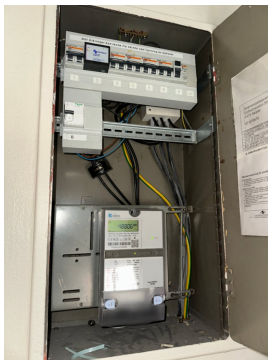
Sikringskap plassert i felles oppgang.

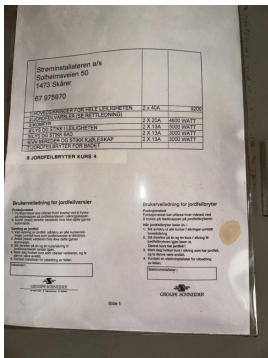
Kursoversikt i sikringskap
