# Leitevegen 22 4104 JØRPELAND

## Tilstandsrapport Eierskifte

Boligtype: Enebolig

Byggeår: 1989

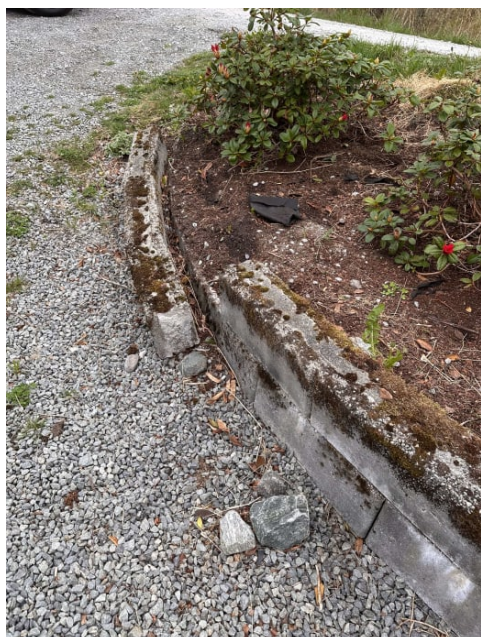
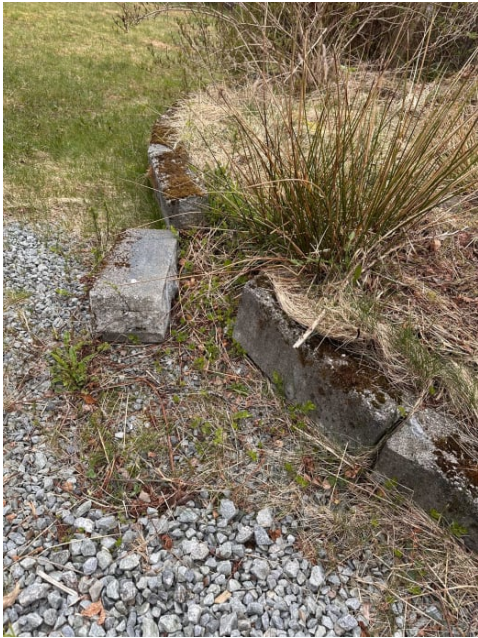
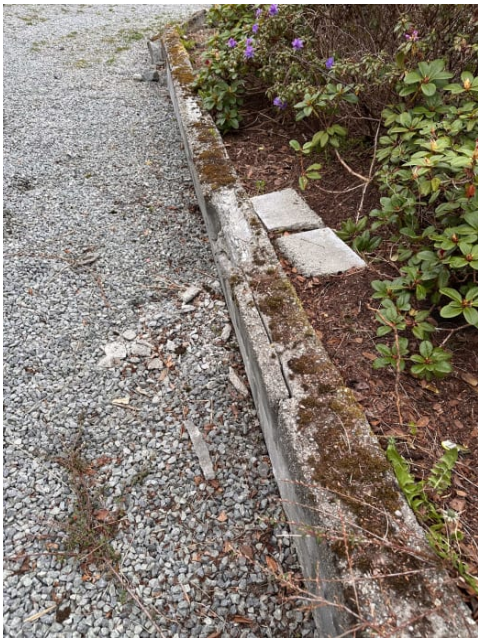
### 6.3 Støttemur

| Det registreres større utsklidninger / skjevheter i støttemurer mot bed. | |

| Anbefaler å bygge opp nye støttemurer. | |

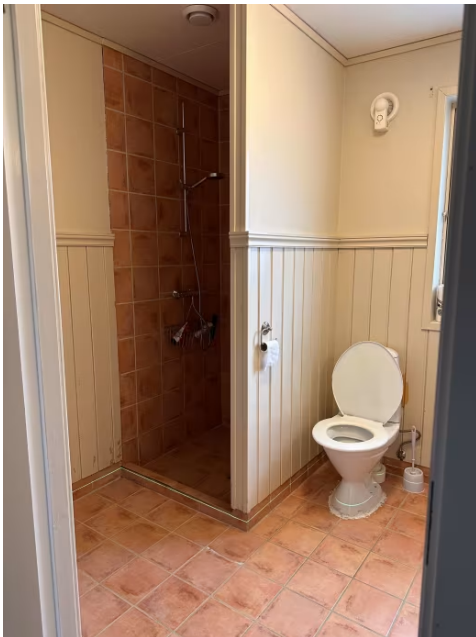
## 6.22 Våtrom: Bad

Det er behov for totalrenovering av våtrommet!

TG-3 pga. Ikke tilfredstillende fall til sluk, for høy terskel til dusj. Ved evt. lekkasje fra servant eller toalett vil vann ikke nå sluket, men renne ut i gangen. sprekk i fliser / flisefuger, ikke tilfredstillende oppbrett v/ gangdør, tettesjikt har nådd en høy alder, ellers generelt ufagmessig utført arbeid.

Anbefaler å renovere bad med ny slukløsning, tilstrekkelig fall til sluk og nytt tettesjikt i våtsoner.

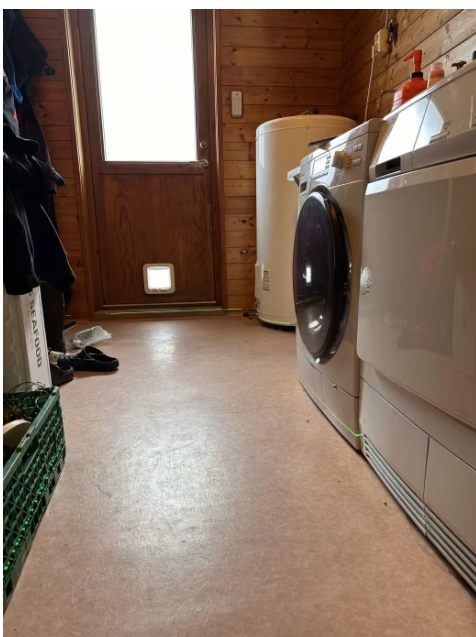
## 6.23 Våtrom: Vaskerom

Det er behov for totalrenovering av våtrommet!

TG-3 pga. Ikke tilfredstillende fall til sluk, skader i gulvbelegg, ikke tilfredstillende oppbrett v/ gangdør, tettesjikt har nådd en høy alder og utette rørgjennomføringer.

Anbefaler å renovere bad med ny slukløsning, tilstrekkelig fall til sluk, og nytt tettesjikt i våtsoner.
