Tilstandsrapport

Boligbygg med flere boenheter
-

Mastmovegen 43 C, 2414 ELVERUM
-

Befaringsdato: 25.09.2024

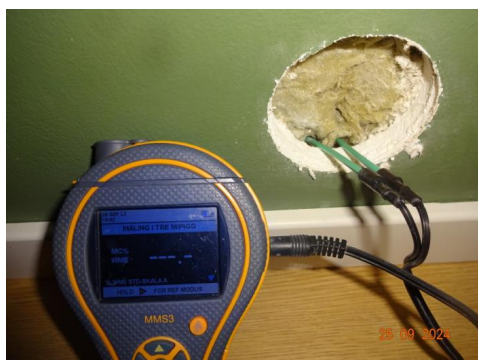
TG 1 Tilliggende konstruksjoner våtrom

Det er tidligere utført hulltaking i delevegg mot våtsonen. Ved bruk av fuktmåler ble det ikke registrert unormale verdier.

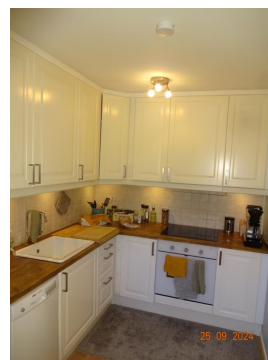
Det er påvist fuktsvelling i bunnplate, ved bruk av fuktmåler ble det ikke registrert unormale verdier.

Det er ikke påvist tegn på at det er montert lekkasjedeteksjon ved oppvaskmaskin/oppvaskkum, dette er et krav på kjøkkenet utifra alder.

- Det må foretas tiltak for å lukke avviket.

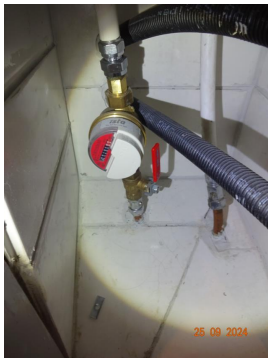
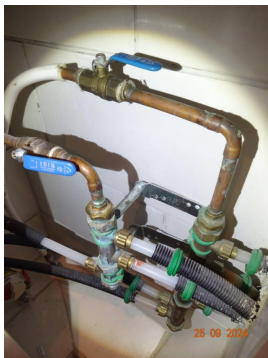
- Mer enn halvparten av forventet brukstid er passert på innvendige vannledninger.
- Det er påvist andre avvik:

- Det må foretas tiltak for å lukke avviket.

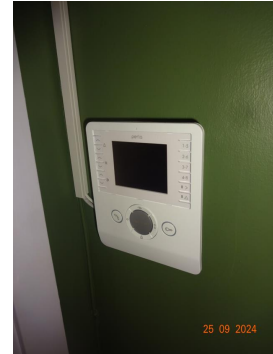
TG IU Andre installasjoner

Porttelefon med skjerm.
