# Tilstandsrapport

Boligbygg med flere boenheter
-

Mastmovegen 43 C, 2414 ELVERUM
-

Rapportdato: 09.10.2024

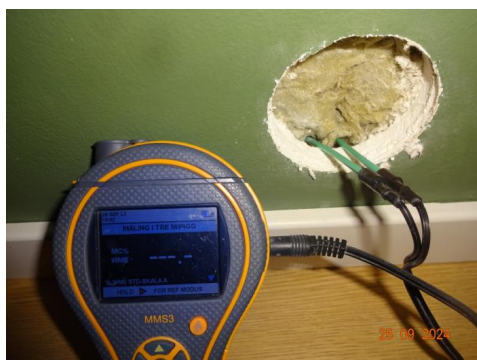
### ! TG 1 Tilliggende konstruksjoner våtrom

Det er tidligere utført hulltaking i delevegg mot våtsonen. Ved bruk av fuktmåler ble det ikke registrert unormale verdier.

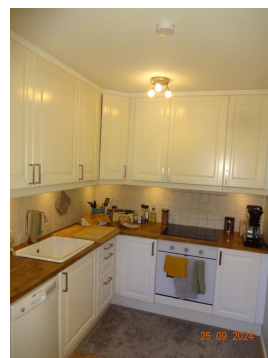
Det er påvist fuktsvelling i bunnplate, ved bruk av fuktmåler ble det ikke registrert unormale verdier.

Det er ikke påvist tegn på at det er montert lekkasjedeteksjon ved oppvaskmaskin/oppvaskkum, dette er et krav på kjøkkenet utifra alder.

- Det må foretas tiltak for å lukke avviket.

**Kostnadsestimat: Under 10 000**

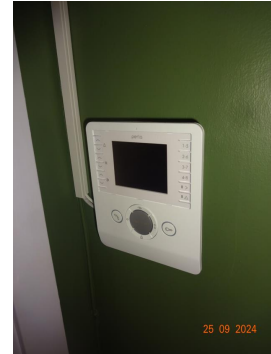
## TG 2 Elektrisk anlegg

El.kontroll utført i 2024.  
Avvikene ble utbedret.
