Tuånå 19

4103 JØRPELAND

Tilstandsrapport

Eierskifte

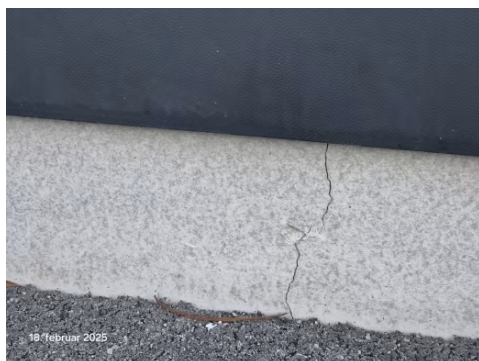
Sprekk i ringmurs-element, men kun i utvendig overflate.

Type Fundament/Grunnmur	Ringmur, Gulv på grunn
Ringmurs-elementer og støpt dekke.	
Type byggegrunn	Ukjent byggegrunn
Det er falt tomt, type masser under bygget er ukjent.	
Er det påvist sprekker/riss eller skader?	Ja
Oppsummering av grunnmur og fundament	TG-1
Det er registrert noen mindre sprekker i utvendig plate på ringmurselementer. Dette har ikke noen betydning for murens kvalitet/funksjon og er kun estetisk.

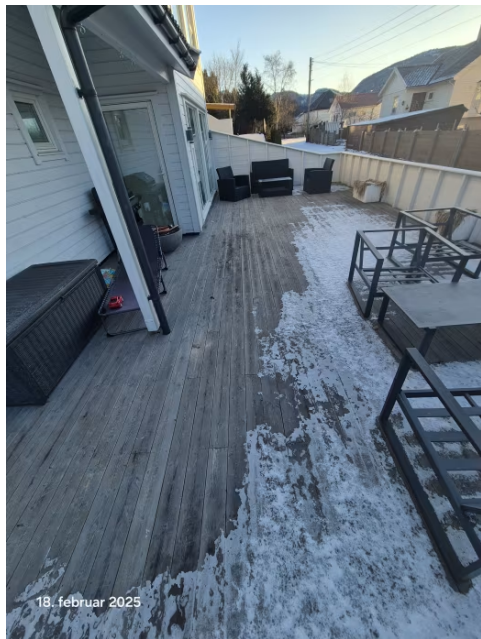
Terrasse med std. terrassebord.

Type	Terrasse
Terrasse på bakkeplan.	
Er det gjennomført arbeider etter opprinnelig byggeår?	Ukjent
Er det synlig tegn på skjevheter/konstruksjonssvikt?	Nei
Er det tegn på sopp/råteskader i treverk eller skader i betong?	Nei
Er det krav til rekkverk?	Nei
Er balkong / terrassen teknet?	Nei
Oppsummering av balkong, terrasse, platting	TG-1
Normal slitasje. Noe grønske. Normalt vedlikehold må påregnes.

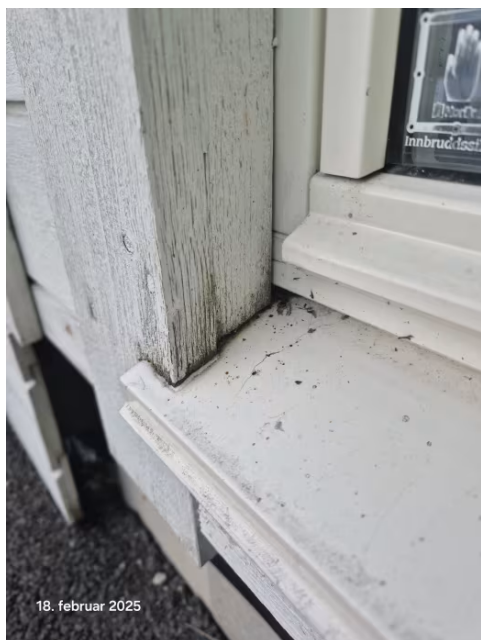
Listverk og foring utvendig er satt rett på vannbord under vindu.
Her bør det være en spalte, slik at luft kommer til og eventuelt vann kan renne ut.
Feilen gjør at sopp og råte kan oppstå.

Påbegynnende råteskade på listverk og utforing, på grunn av manglende lufting.

Luftespalte mot vannbord bør etableres.

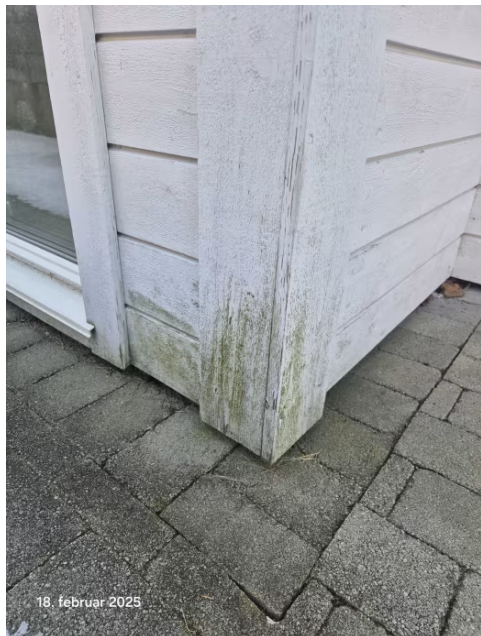
Noe grønske finnes.
Normal vask og vedlikehold av fasade må påregnes.

Kledning er i god stand, og har normal slitasje.
Noe grønske stedvis.
Normalt vedlikehold må påregnes.
Det ble ved stikkprøver ikke gjort avvik på musetetting.

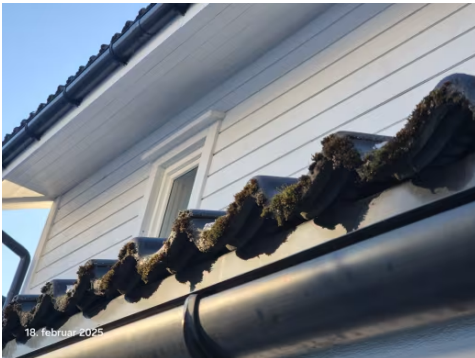
Noe mose på takstein finnes.

Normal slitasje.
Noe mose på takstein stedvis.

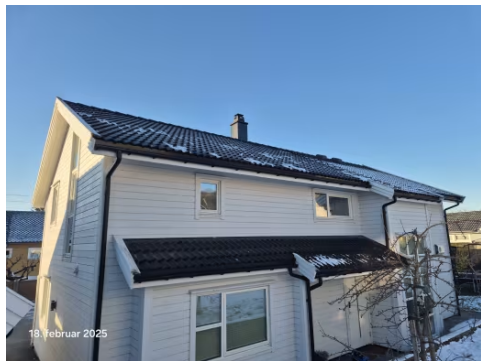
Snøfangerer på tak mangler.

Oppsummering av utstyr på tak **TG-3**

Snøfangerer mangler.

Snøfangerer må etableres.

Utbedringskostnader **10 000 - 50 000**

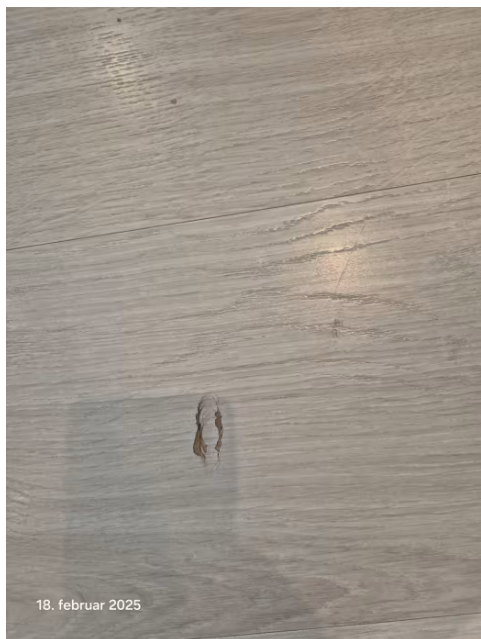
Skade i laminat på kjøkkenet.

Normal slitasje på overflater.
Overflater er i generelt god stand.
Laminat på kjøkkenet har en skade.

Skadet laminat bør utbedres. Kan fikses lokalt.

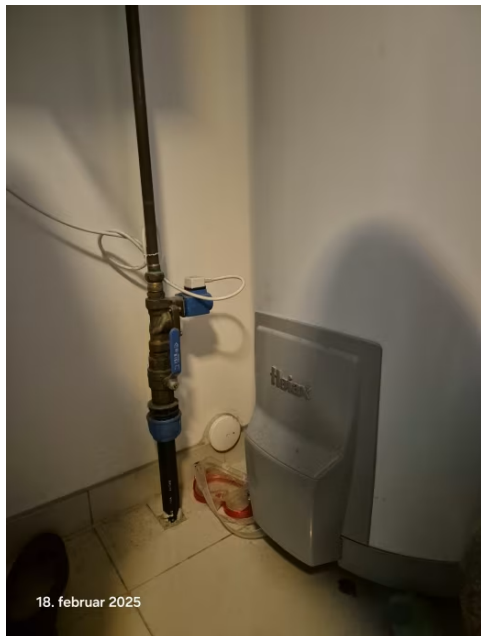
Stoppekran er ikke tydelig merket.

Merking av stoppekran mangler.

Merking av stoppekran må etableres.

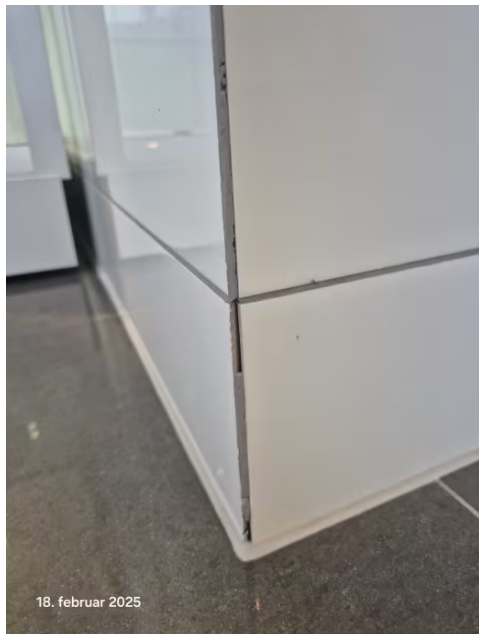
Sprekk i fug på utvendig hjørne.

Sprekk i fuge på utvendig hjørne.

Sprekk i fug bør utbedres.

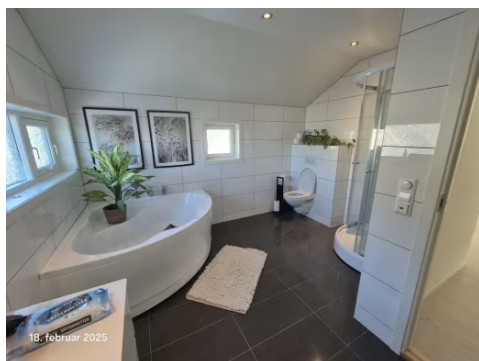
Oversikt-bilde.

Gulvet er tilnærmet flatt på hele badet, ikke tilstrekkelig fall mot sluk.

Det er imidlertid 2 sluk på gulvet, og ved eventuell vannlekkasje, vil vann etter all sannsynlighet renne ned i slukene uten at vann finner veien ut av baderommet.

Fall mot sluk må etableres for å tilfredsstillte dagens krav til våtrom.
