# Tilstandsrapport

Tomannsbolig

Haldenveien 1211, 1960 LØKEN

Befaringsdato: 10.06.2025

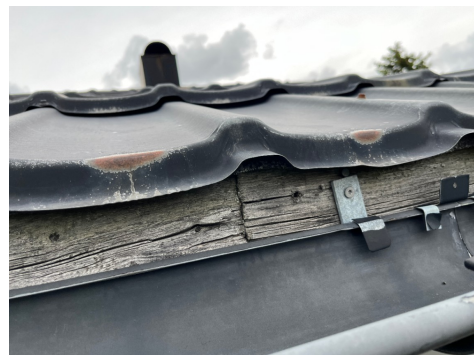
Det er stedvis rust på takplater. Takplater er ujevnt montert på taket. Det er glipper mellom plater og manglende tetting under møneplater. Takplater fremstår som ufagmessig montert.

Rust på plater.

Det bør påregnes omlegging av under- og yttertak.

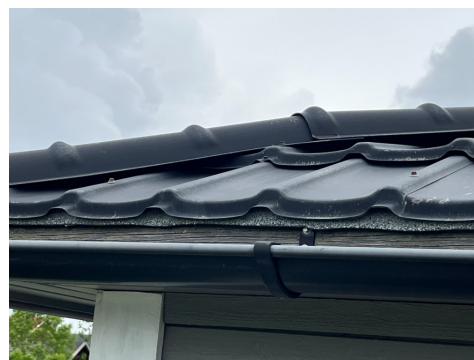
Ujevnt lagt tak- plater.

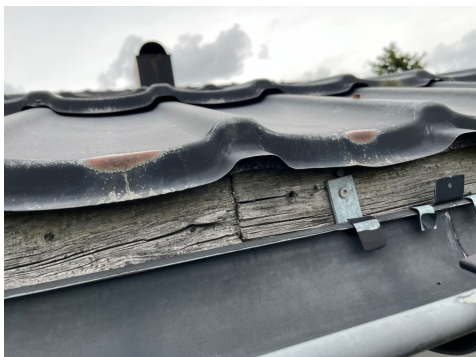
Manglende forbordbeslag har resultert i råteskader i treverk bak takrenner.

Råteskade i treverk bak takrenner.

Det bør etableres tilfredsstillende avledning av takvann fra grunnmur. Vann ut på grunn ved grunnmur kan medføre økt belastning på drenering og fuktskader i rom under terreng.

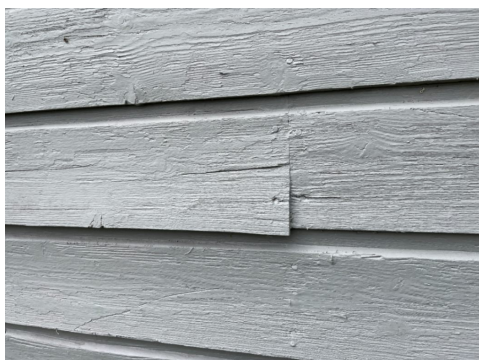
Det er manglende musesperre på østvegg med gammel kledning. Kledning på denne vegg med stor værslitasje og flere vridde bord. Spredte råteskader i kledning, vindu-omramming og hjørnekasser.

Værslitt, vridd kledning.

Østvegg med gammel kledning bør påregnes skiftet.

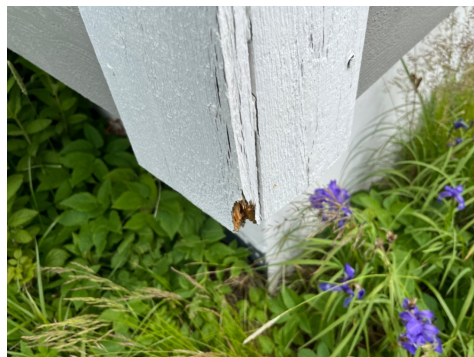
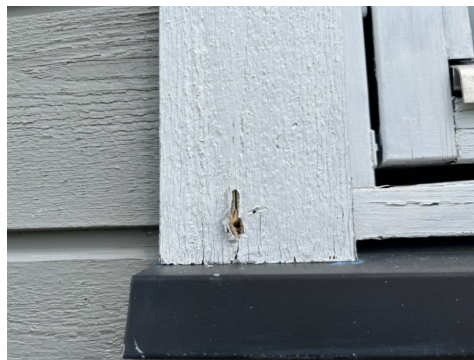
Råteskader.

Det bør påregnes utskifting av råteskadet kledning, vindu-omramming og hjørnekasser.

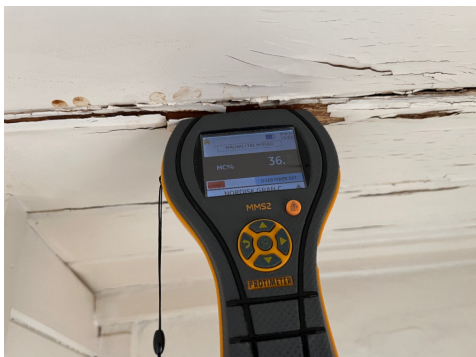
Det er synlige fukt/råteskader i tak i gang 2.etg. Her ble det også målt høyt fuktnivå i treverk/panel i taket.

Råteskader i tak 2.etg.

Det må etableres tilstrekkelig lufting av kaltloft. Råteskadede konstruksjoner må skiftes ut og tak bør rettes opp. Ved videre utvikling av råteskader vil det kunne medføre svikt i takkonstruksjonen.

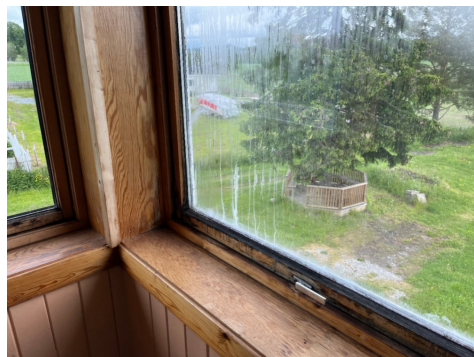
Punkttert glass.

- Det er påvist noen glassruter som er punktert eller sprukne.
- Det er påvist tegn på innvendig kondensering av enkelte vindusglass.
- Karmene i vinduer er slitte og det er sprekker i trevirket.

Med hensyn til alder og skader, punktert glass og værslitasje på vinduer er det påregnelig med utskifting av flere vinduer.

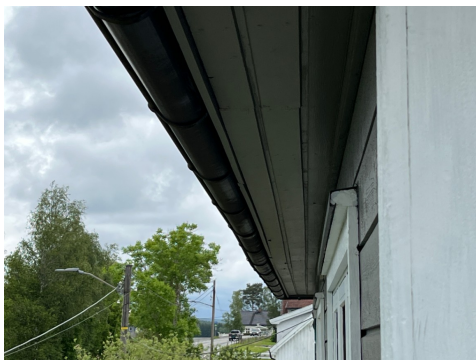
- Det er begrenset/dårlig ventilering av takkonstruksjonen.
- Det er påvist fukt-/råteskader i takkonstruksjonen.
- Konstruksjonene har omfattende skjevheter.

Manglende lufting av takkonstruksjon

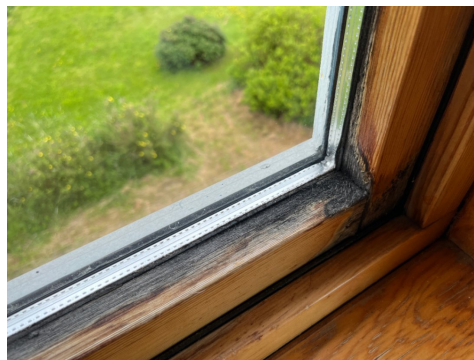
Svertesopp og stor slitasje ut-og innvendig på vinduer.

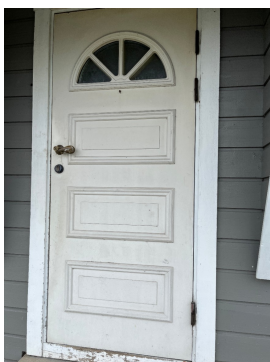
- Karmene i dører er værslitte utvendig og det er sprekker i trevirket.

Stor slitasje på dør.

Det må påregnes vask, rens og vedlikehold/overflatebehandling av dører.

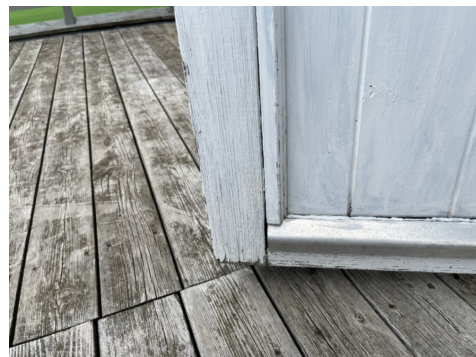
Værslitt gulv.

Det må påregnes vask, rens og overflatebehandling av terrassegulv. Åpninger i rekkverk er såpass store at det bør lages mindre åpninger.

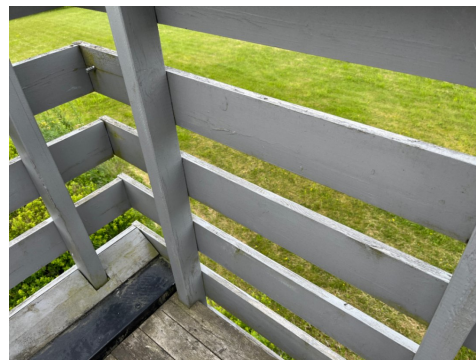
- Åpninger i rekkverk er ikke i henhold til krav i dagens forskrifter.
- Balkong/terrasse ligger over innredede boligrom, usikker konstruksjon. Konstruksjonsutforming gir økt fare for skader.
- Det er værslitt/oppsprukket trevirke/trepaneler.

Store åpninger i rekkverk.

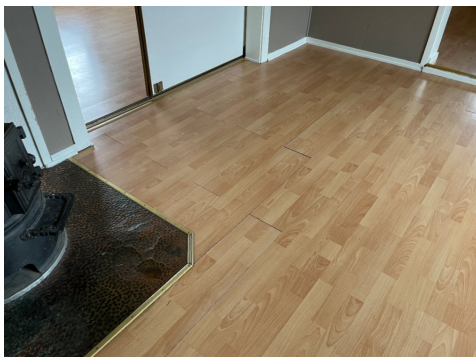
Sprekker i gulv

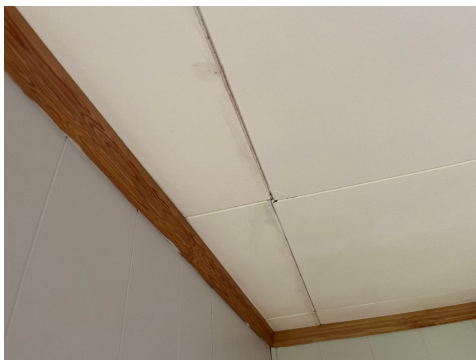
Skader i himling.

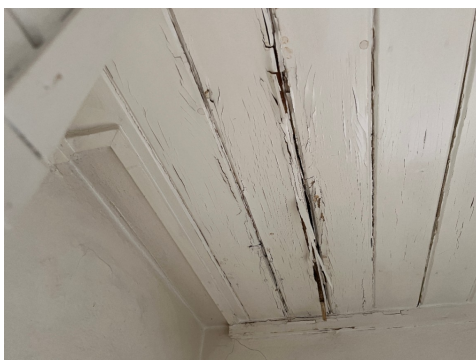
Råteskader i himling

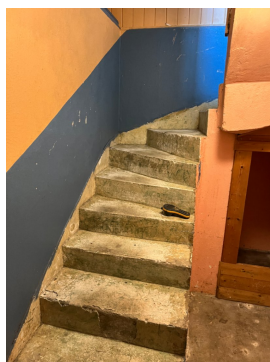
- Det er ikke montert rekkverk.
- Det mangler håndløper på vegg i trappeløpet.
- Det er påvist andre avvik:

Manglende rekkverk.

- Rekkverk må monteres for å lukke avviket.
- Andre tiltak:
- Håndløper må monteres på vegg for å tilfredsstille krav på byggetidspunktet.

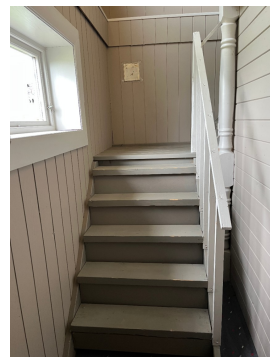
Korte inntrinn. Løst rekkverk.

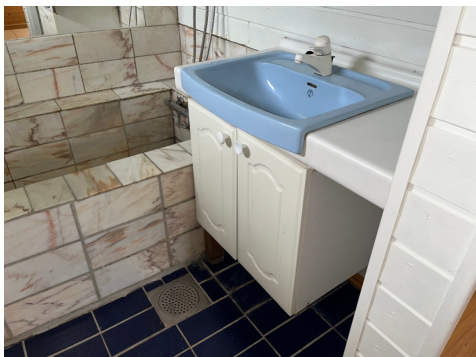
Bad i kjeller

Svelleskader i skrog på skap. Skader i fliser i "badekar" og råteskader i panel på vegg.

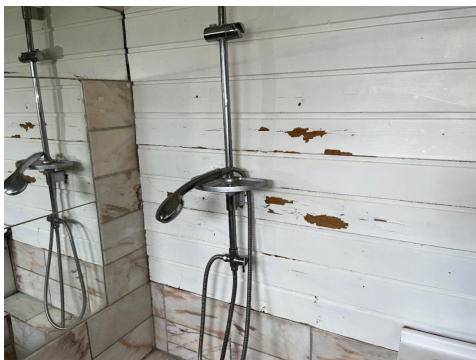
Råteskader i panel

Det er råteskader i panel på vegg i rommet.

- Gjennomføre ytterligere undersøkelser og foreta utbedring av skade.
- Dersom tiltaket ikke utføres er det fare for ytterligere skadeutvikling.

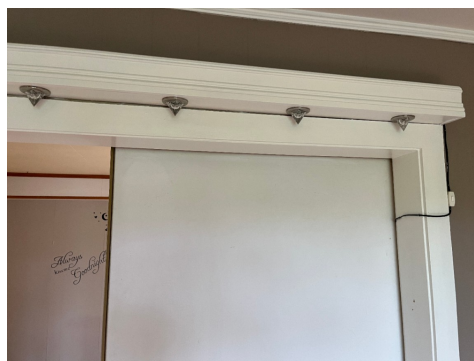
Innfelt lys koblet med skjøtekabel

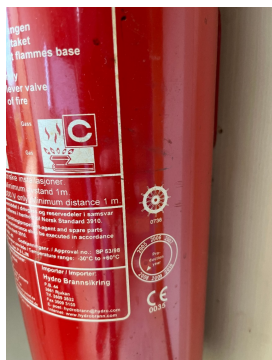
Gammelt brannslukningsapparat.
