Haldenveien 1211, 1960 LØKEN

**Hel tomannsbolig med stort  
potensial - Stor, solrik hage -  
Takterrasse på 37 kvm - Flott  
utleieobjekt - Landlig og rolig**

| Tilstandsrapport ..... | 49 |

Befaringsdato: 10.06.2025

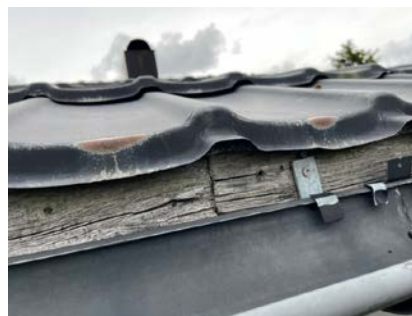
Avvik: Det er påvist skader eller avvik på selve taktekkingen. Mer enn halvparten av forventet brukstid er passert på taktekkingen. Mer enn halvparten av forventet brukstid er passert på undertak. Det er stedvis rust på takplater. Takplater er ujevnt montert på taket. Det er glipper mellom plater og manglende tetting under møneplater. Takplater fremstår som ufagmessig montert.

Rust på plater.

Det bør påregnes omlegging av under- og yttertak.

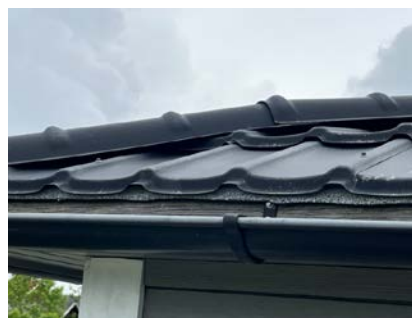
Ujevnt lagt tak- plater.

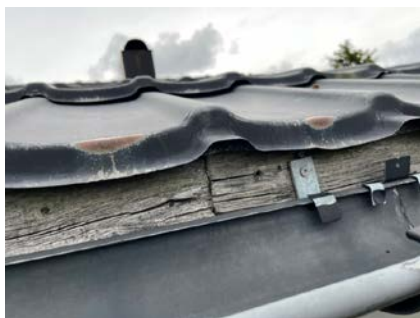
Avvik: Det er ikke tilfredsstillende bortledning av vann fra taknedløp ved grunnmur. Utvendige beslagsløsninger er ikke fagmessig utført. Det er manglende forbordbeslag ned i takrenner på hele boligen. Takvann er ført ut på grunn ved grunnmur. Delvis ledet lenger ut fra grunnmur med rør på bakken.

Råteskade i treverk bak takrenner.

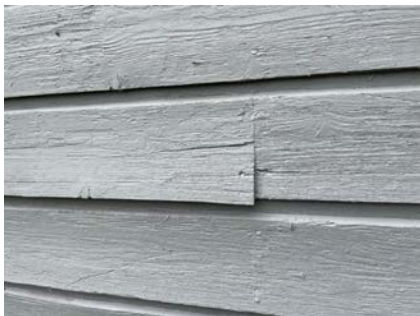
Avvik: Det er påvist spredte råteskader i bordkledningen. Det er ingen musesperre i nedre kant av konstruksjon. Det er værslitt/oppsprukket trevirke/trepaneler. Det er manglende musesperre på østvegg med gammel kledning. Kledning på denne vegg med stor værslitasje og flere vridde bord. Spredte råteskader i kledning, vindu-omramming og hjørnekasser.

Værslitt, vridd kledning.

Musesperre må etableres for å unngå skadedyr inn i boligen. Østvegg med gammel kledning bør påregnes skiftet.

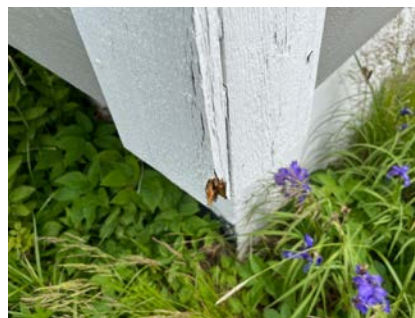
Råteskader.

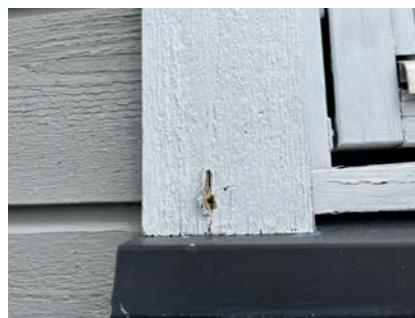
Råteskader.

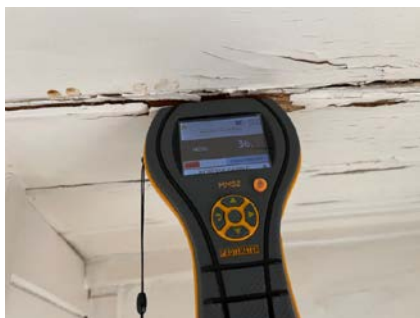
Avvik: Det er begrenset/dårlig ventilering av takkonstruksjonen. Det er påvist fukt-/råteskader i takkonstruksjonen. Konstruksjonene har omfattende skjevheter. Det er ikke lufting av kaltloft. Alle gesimser/raft er tette. Det er synlige fukt/råteskader i tak i gang 2.etg. Her ble det også målt høyt fuktnivå i treverk/panel i taket. Synlig skjevhet i takkonstruksjon fra utside.

Råteskader i tak 2.etg.

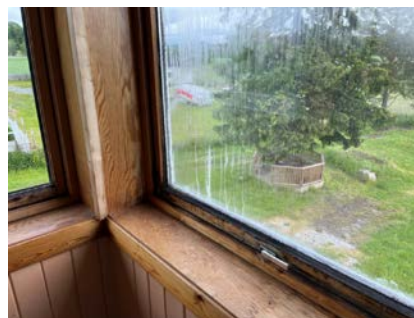
Avvik: Det er påvist noen glassruter som er punktert eller sprukne. Det er påvist tegn på innvendig kondensering av enkelte vindusglass. Karmene i vinduer er slitte og det er sprekker i trevirket. Det er ett vindu med synlig punktert glass. Det ble ikke funnet vinduer med punkterte glass ved befaring. Med hensyn til alder på vinduer kan det ikke utelukkes at det kan være vinder med punkterte glass, som må påregnes skiftet. Det er til del mye svertesopp i vindu-karmer som er tegn på innvendig kondensering på glass. vinduer med stor utvendig værslitasje og innvendig bruksslitasje.

Punkttert glass.

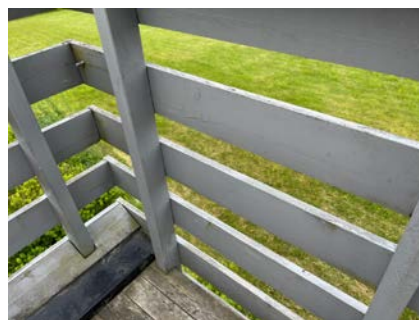
Avvik: Åpninger i rekkverk er ikke i henhold til krav i dagens forskrifter. Balkong/terrasse ligger over innredede boligrom, usikker konstruksjon. Konstruksjonsutforming gir økt fare for skader. Det er værslitt/oppsprukket trevirke/trepaneler. Med tanke på alder på membran/tettesjikt og det er rom under terrasse, anbefales det ytterligere undersøkelser av tilstand på membran. Værslitt terrassegulv og rekkverk. Åpninger i rekkverk er for stor iht. gjeldene krav.

Store åpninger i rekkverk.

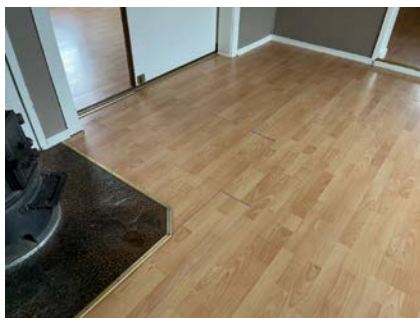
Sprekker i gulv

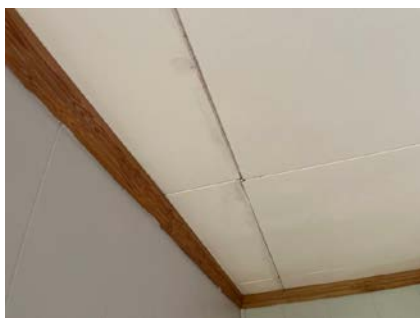
Skader i himling.

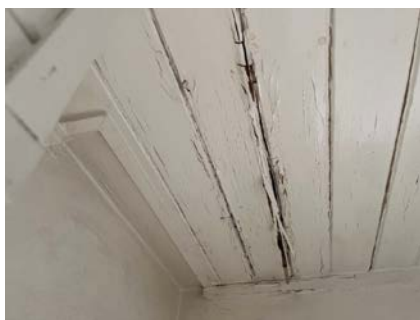
Råteskader i himling

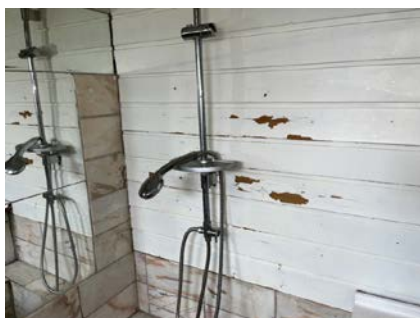
Bad i kjeller

Avvik: Hulltaking er ikke foretatt da det allerede er påvist andre avvik i våtsonen. Det er råteskader i panel på vegg i rommet.

Råteskader i panel
