# Tilstandsrapport

📍 Lilleakerveien 39 C, 0284 OSLO

# gnr. 10, bnr. 229, snr. 7

## 3-ROMS LEILIGHET I 3. ETASJE MED BALKONG

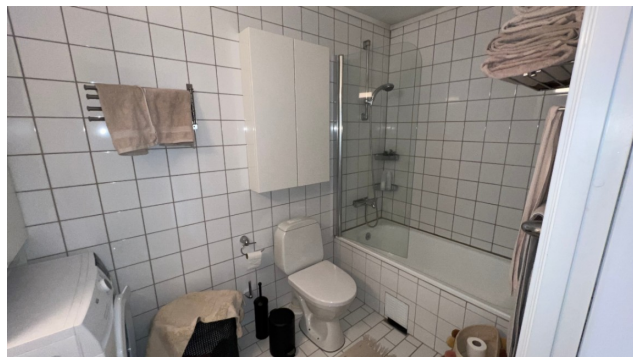
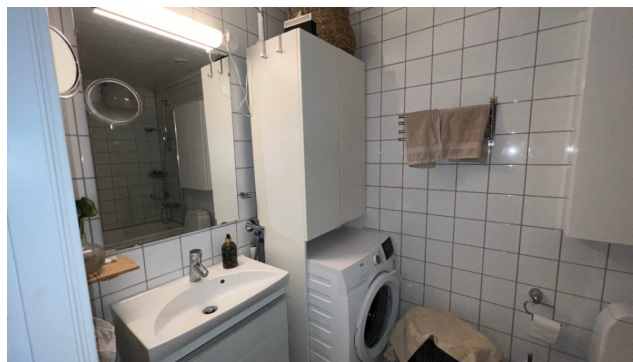
Baderommets konstruksjon er ikke kjent, og det antas at underlaget er sikret med metoder som kan være noe mangelfulle i følge dagens krav.

- Våtrommet må totalrenoveres. Alle forhold med tettesjikt, våtsone, sluk m.m. må dokumenteres.

**Kostnadsestimat: Over 300 000**

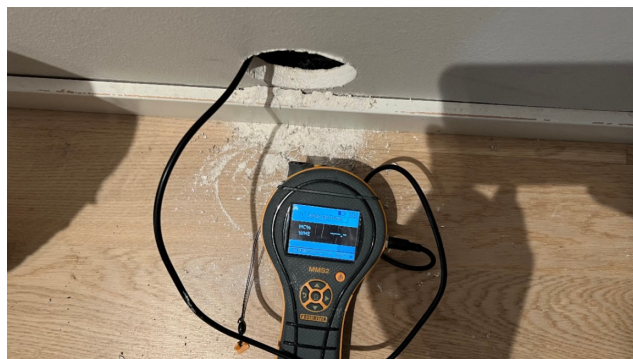
### ! TG 1 Tilliggende konstruksjoner våtrom

Det ble målt etter fuktighet inne i konstruksjonen.

Ingen unormale avvik registrert.

Det ble i tillegg, rutinemessig søkt etter fukt i dusjonens vegger med fuktindikator (Protimeter SM) på befaringen, og det var ingen indikasjoner på fukt.

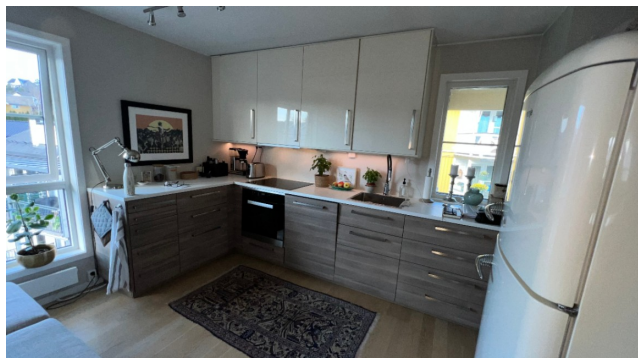
## ETASJE > KJØKKEN

Ingen avvik registrert ut over normal forventet bruksslitasje.  
Tilstandsgrad satt ut fra helhetlig vurdering av rommet og innredning.

Det bør installeres vannstopper med sensor og magnetventil samt en komfyrvakt for økt sikkerhet og forebygging av skader.

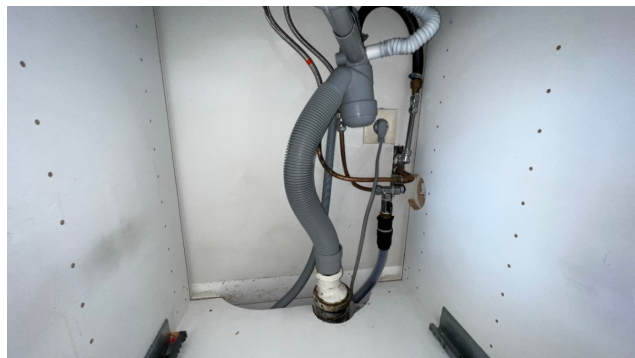
## ! TG 1 Avtrekk

Det er ikke monter lekkasjevarsler med vannstopppventil på kjøkken.  
Kravet kom i 2010 og gjelder også ved rehabilitering/utskifting av eldre boliger. Kravet gjelder for rom som har vanninstallasjoner, men mangler sluk eller vannnett gulv

- Det er ikke behov for utbedringstiltak siden anlegget fungerer i dag, men ut ifra alder kan skader plutselig oppstå på eldre anlegg.
