# Tilstandsrapport

Del av tomannsbolig

Mobekkvegen 3 B, 2420 TRYSIL

Befaringsdato: 17.10.2024

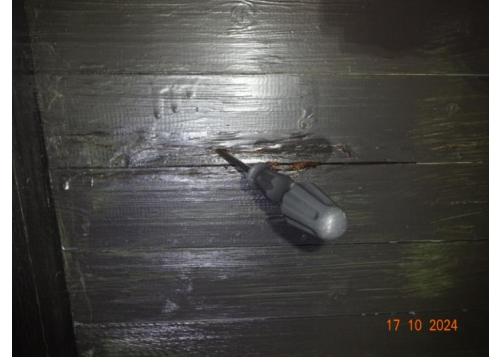
Det er påvist råteskade i undertak over veranda.

- Det må foretas tiltak for å lukke avviket.

Kostnadsestimat: 10 000 - 50 000

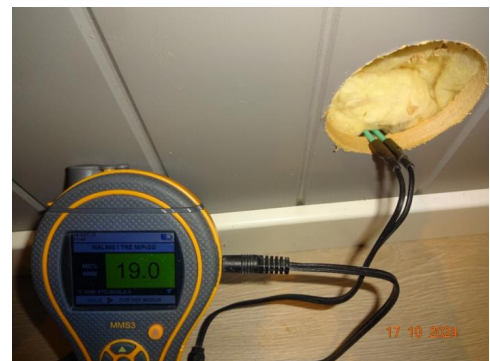
Det er registrert litt fuktighet i kjelleryttervegg ved bruk av fuktmåler. Ved bruk av fuktmåler i bunnsvill ble det ikke registrert unormale verdier. Tørt ved befaring.

Fuktmåling i kjelleryttervegg.

- Det er ikke behov for utbedringstiltak.

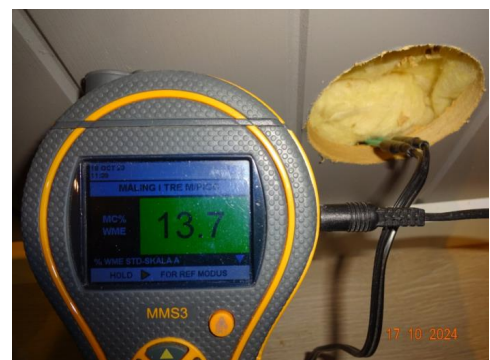
Fuktmåling i bunnsvill.

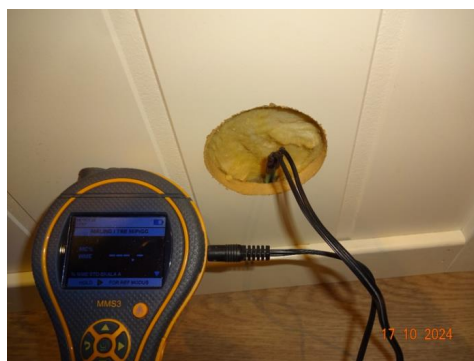
Hulltaking er foretatt nederst på delevegg mot våtsonen. Ved bruk av fuktmåler ble det ikke registrert unormale verdier.

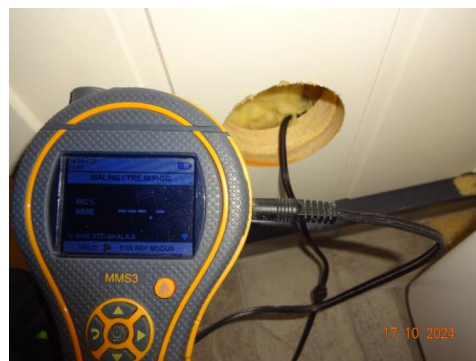
Hulltaking er foretatt nederst på delevegg mot våtsonen. Ved bruk av fuktmåler ble det ikke registrert unormale verdier.

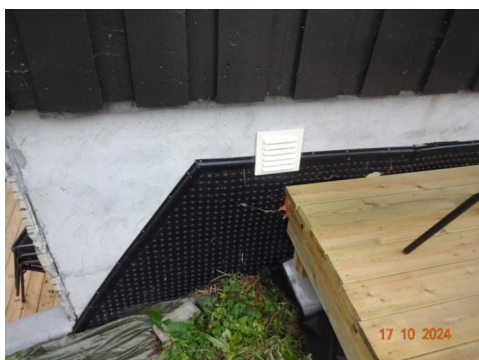
Det er registrert litt fuktighet i kjelleryttervegg ved bruk av fuktmåler.

- Det er ikke behov for utbedringstiltak.

**Kostnadsestimat: Ingen umiddelbar kostnad**
