# Tilstandsrapport

Enebolig

Sundrudveien 70, 1950 RØMSKOG

Rapportdato: 10.04.2025

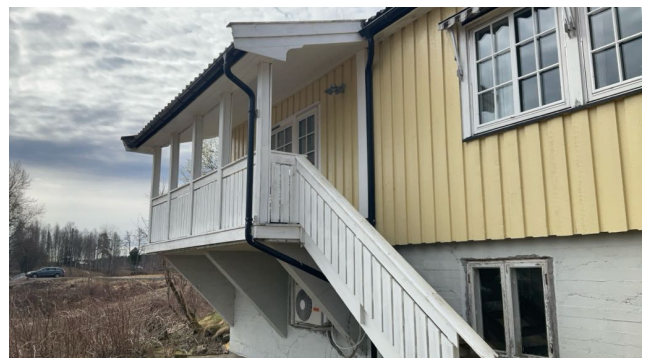
- Det er ikke montert rekkverk.
- Det er påvist fukt-/råteskader i konstruksjonen.
- Rekkverket er for lavt i forhold til dagens krav til rekkverkshøyder.

Det mangler rekkverk på 1 side av trapp (fare for fallskader). Trappen har enkel standard.

Det er råteskade i stolpe på hjørnet mot syd/øst.

- Det er ikke krav om utbedring av rekkverkshøyde opp til dagens forskriftskrav.
- Rekkverk må monteres for å lukke avviket.
- Råteskadede konstruksjoner må skiftes ut.

**Kostnadsestimat: 50 000 - 100 000**

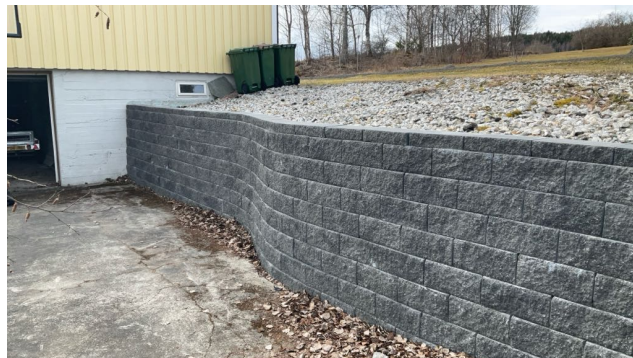
- Det mangler, eller på grunn av alder er det sannsynlig at det mangler, utvendig fuktsikring av grunnmuren ved kjeller/underetasje.
- Mer enn halvparten av forventet levetid på drenering er overskredet.
- Det er ut ifra observasjoner påvist indikasjoner på at drenering/tettesjikt har begrenset effekt.

- Fuktsikring av muren må etableres inkl. klemlist.
- Det må foretas nærmere undersøkelser, det kan ikke utelukkes behov for tiltak.
- Tiltak for redrenering rundt boligen kan ikke utelukkes.
