Sundrudveien 70, 1950 RØMSKOG

**Et hyggelig hus med alle  
beboelsesrom på en flate. Garasje  
og boder i kjeller. Nærhet og utsikt  
til Rømsjøen**

# Tilstandsrapport

## ENEBOLIG

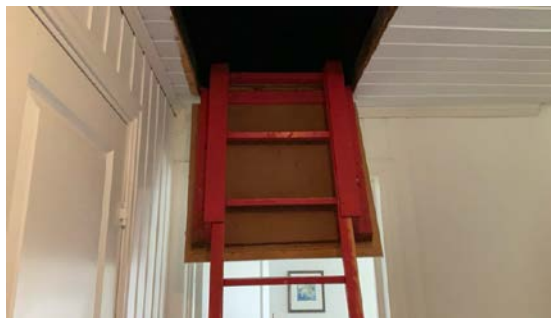
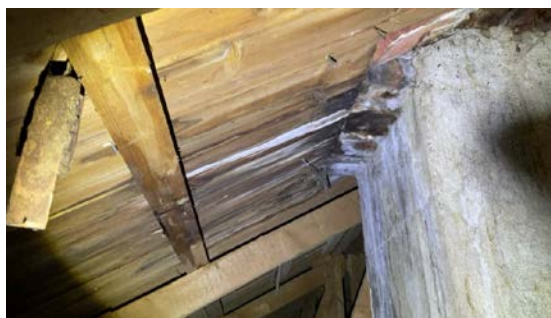
Det er fuktskjolder stedvis i undertaket bla. ved pipen. Det ble gjort fuktmålinger med stikkelektroder i undertaket rundt pipe og det ble ikke påvist forhøyede/unormale fuktverdier.

Det har vært tørt vær og sol mange dager før befaringen og det er ukjent om fuktskjoldene er fra gammel eller vedvarende lekkasje for eksempel ved forskjellige værforhold.

Rør til luftingen av avløpsanlegget er uisolert og dette kan føre til kondensdannelse/fuktighet.

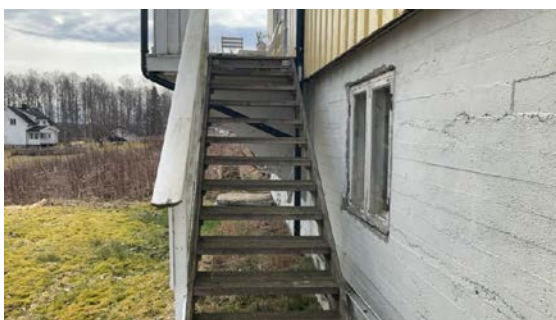
## TG 2 Utvendige trapper

Trapp av betong med takoverbygg i trekonstruksjon og med rekkverk.

- Tiltak:
- Rekkverket er såpass lavt at det på grunn av sikkerhetsmessige forhold anbefales økning av høyde.

Råteskadet treverk må skiftes ut.
