# Tilstandsrapport - NS 3600

## Villaveien 29 a 3660 Rjukan

Gnr: 126 Bnr: 263 Snr: 1

**Rapport kode:** 679604  
**Opprettet:** 14.07.2025  
**Utskrift:** 15.09.2025

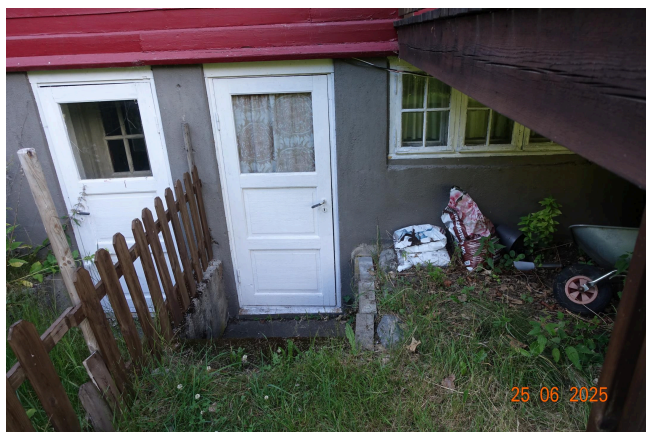
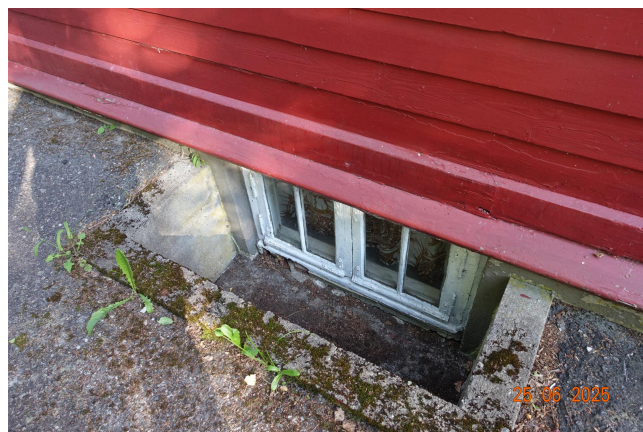
Byggegrunn av løs masser av stein, jord og aur masser.

Grunnmuren er registrert ut fra tykkelsen på grunnmur att det antas att den danner fundament selv

Grunnmur av stein/betong solid tykk grunnmur, deler av grunnmur er tildekket med fyllmasser på yttersiden, innvendig i kjeller er det noen dele av kjeller tildekket med malt panelte flater, andre deler i kjeller av malte overflater. Det er registrert avskallinger og antydning til noen fukt forstyrelser på innvendige overflater.

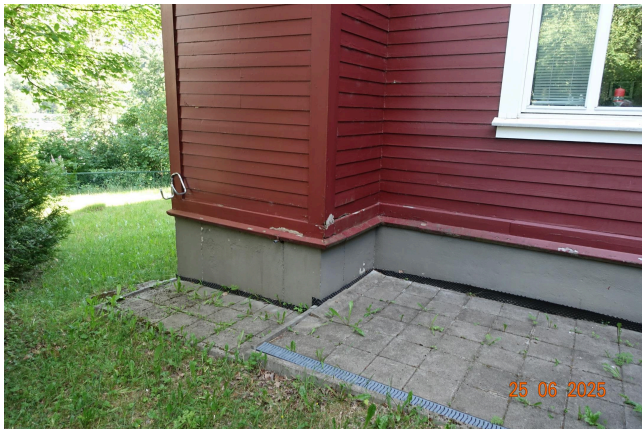
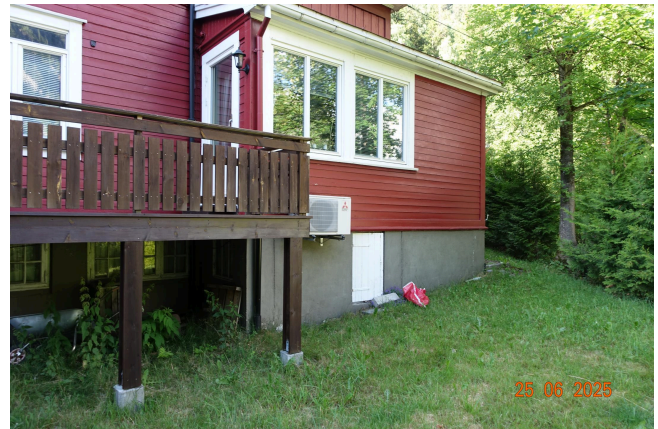
Det er ved befarings ingen fukt registrert innvendig på grunnmur, grunnmuren er tildekket med maling innvendig. Det er registrert noen mindre punkter med avskallinger i malt flate, det vil være normalt med noen fukt forstyrelse / saltutslag på grunnmurer som ikke er drenert. Det foreligger ingen opplysninger om utførte tiltak med drenering av grunnmuren.

Terrenget er noen skrånet fra bygningen, terreng ved hoved inngangen er dels flatt/ skrånet med noe nedsenket lyskasser. Veien gjennom området som tilsier fare for vann oppsamlinger fra skrånet terreng ved større nedbørsmengder og snø smeltinger. Det er oppsatt støttemur mot skrånet terreng

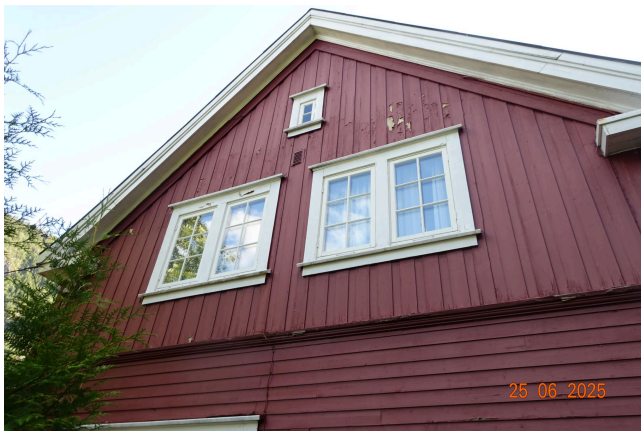
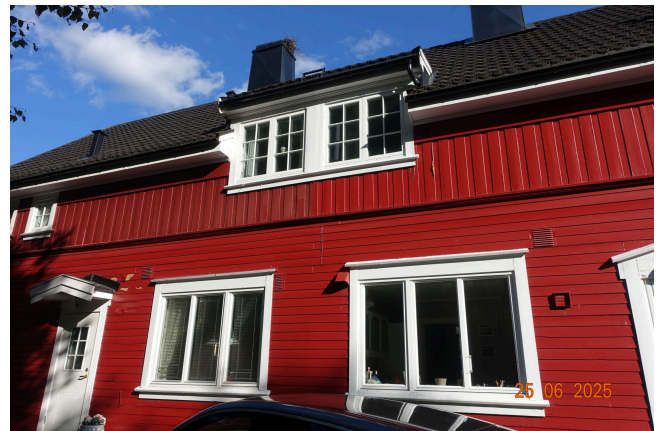
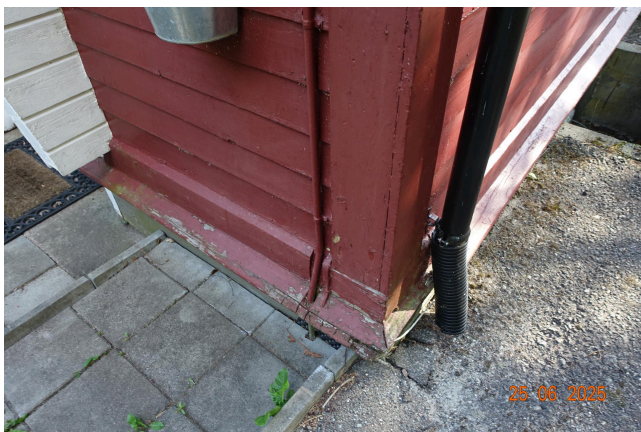
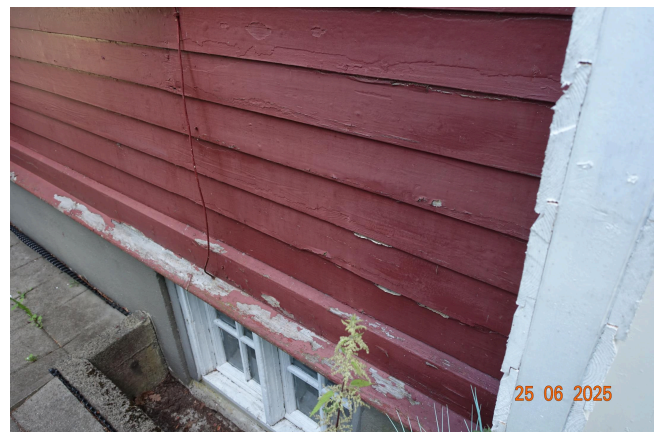
Det antas oppbyggelse av planke-reisverk oppbygget med flere lag papp, luftespalte i ut-lektinger som danner en godt fungerende konstruksjon fra da tidens byggeskikk. Det er normalt ikke isolasjon i disse typer konstruksjoner. Det er stort avvik fra dagens krav til isolasjon og tetthet som er konkludert i rapporten.

Det er registrert malt liggende og stående kledning med malte overflater, det er registrert dels større avskalling i malte overflater, noen punkter på vannbord mot grunnmur med råteskade, noen skader generelt på kledning registrert, det kan være noen spredte råteskader enkelte steder på utvendig fasade. Det må forventes noen sprekker og slitasje med skader gjennom til fra år 1920. Øvre del av gavel-veggen registrert med avskalling og slitt maling, dette kun sjekket fra bakkenivå. Det er registrert noen slitt vannbor, belistninger og overgang mur til vegg-konstruksjon enkelte steder.

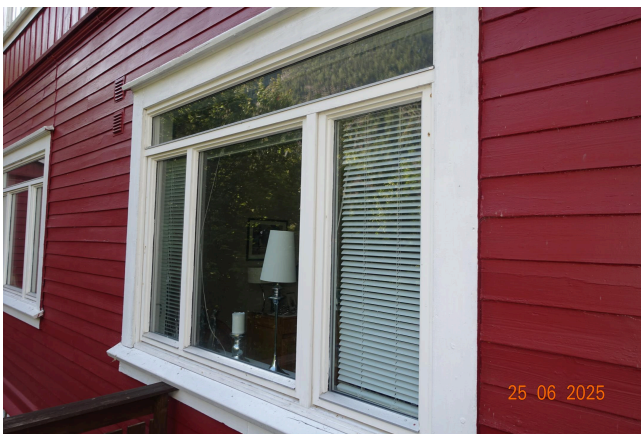
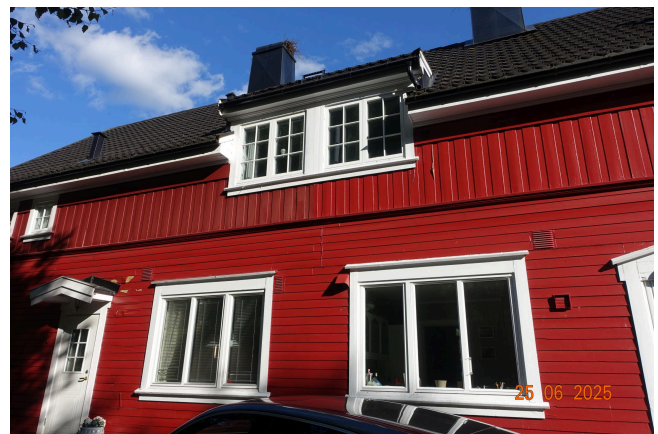
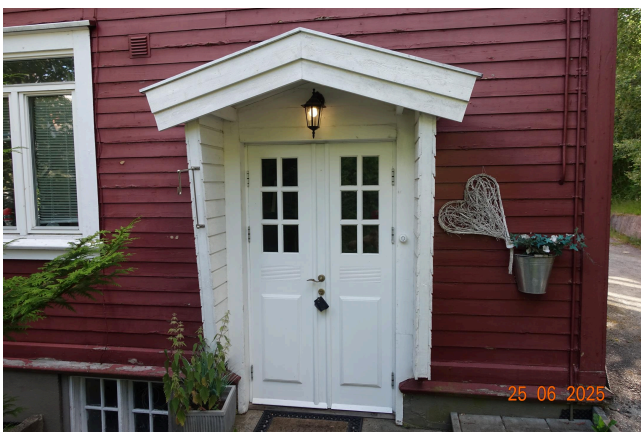
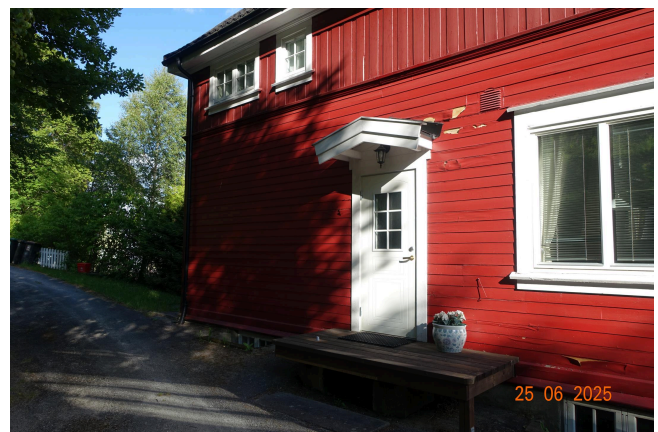
TG2 er gitt pga vinduer er registrert av noe variert alder, vinduer fra år ca 1986 er i faresone for punkteringer, det er registrert noen nyere monterte ytterdør til entre og hovedinngang. Terrassedør registrert fra år 2018. Kjeller vinduer og dør registrert av eldre årgang.

TG2 gis pga alder som tilsier avvik på tetthet og fare for punktering.

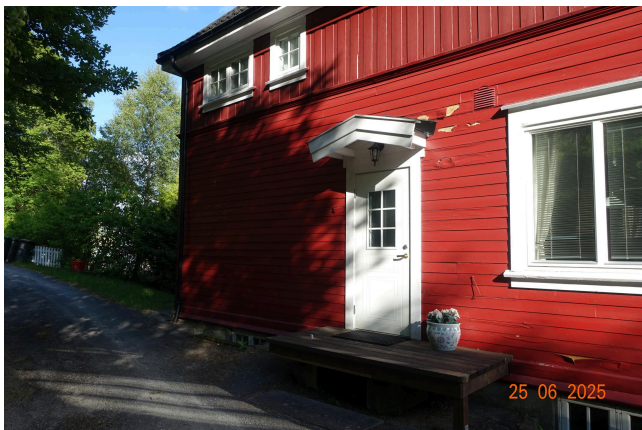
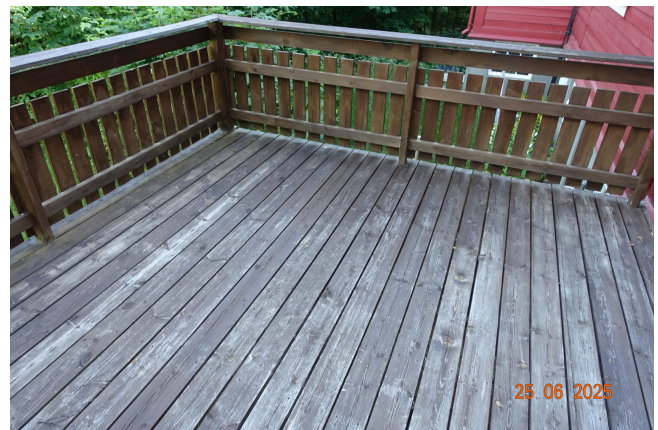
Det er registrert noen vridninger og slitte overflatebehandlinger.

Det er tilordnet platting foran inngangspartiet som ikke er ferdigstilt med trapp og rekkverk.

Manglende rekkverk og trapp bør tilordnes.

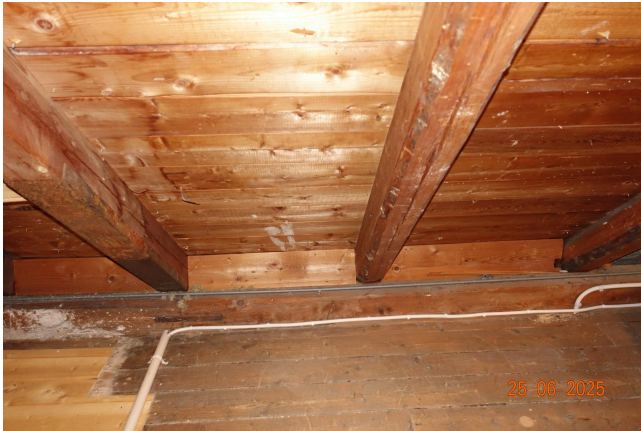
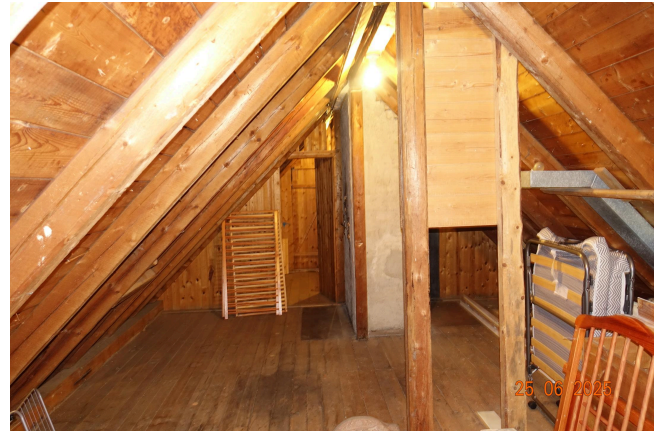
Det er registrert noen kondens merker på taktroen enkle steder, det antas noen stille stående luft sirkulasjon inne på loft som har dannet noen kondenseringer gjennom tid. Ved befaring var det ingen fukt registrert på loftet.

Takkonstruksjonen er over 100 år som tilsier att det må forventes noen punkter med slitasje. Det er konkludert stort avvik fra dagens TEK17 Krav til konstruksjoner.

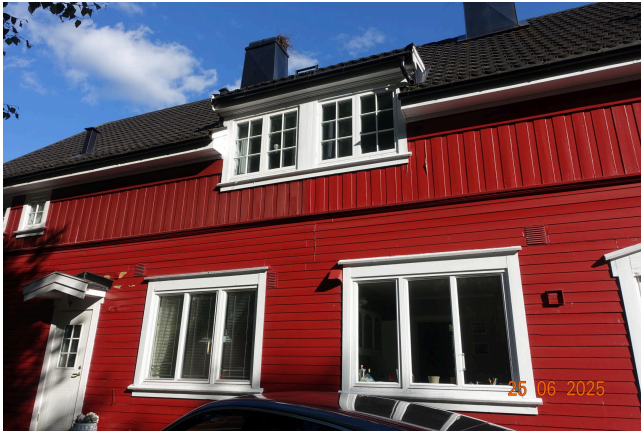
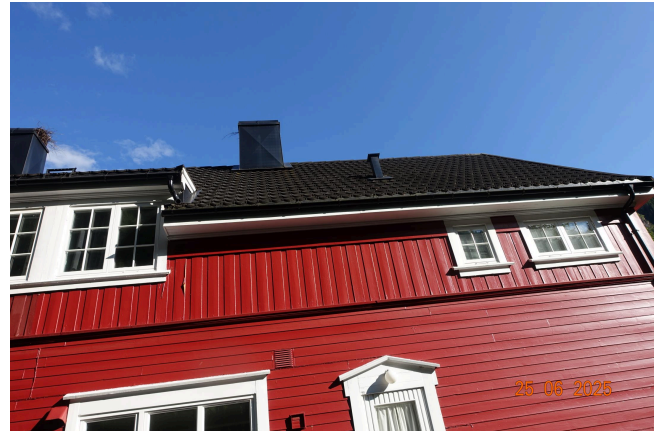
Det antas ny underlags papp til taktroen, nyere sløyfer og lekter. Taket er kun sjekket fra bakkenivå.

Det er montert takstige mellom piper. Montert takstige er ikke tilfredsstillende til dagens krav til sikring av atkomst til piper.

Det er registrert masse kvist som antydes som fule-reir under pipe-toppen som bør fjernes før bruk av pipen til fyring.

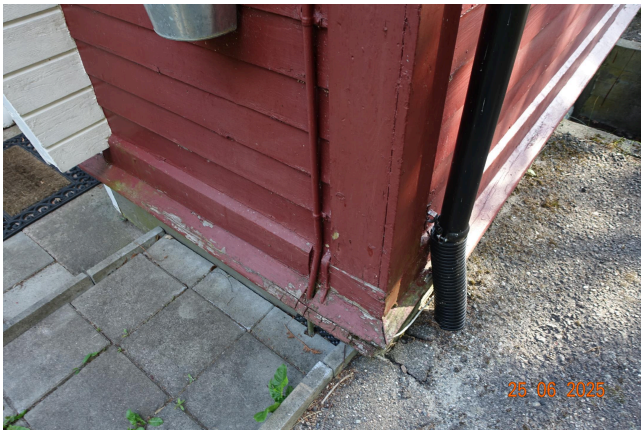
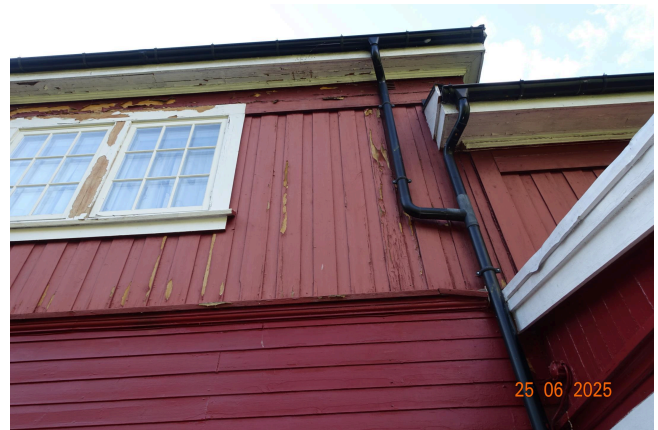
Takrenner med nedløp og blikk til tak er registrert av nyere årgang, det er tilordnet avrenning med tilkoblet drens-slange i bakke for bort ledning av vann

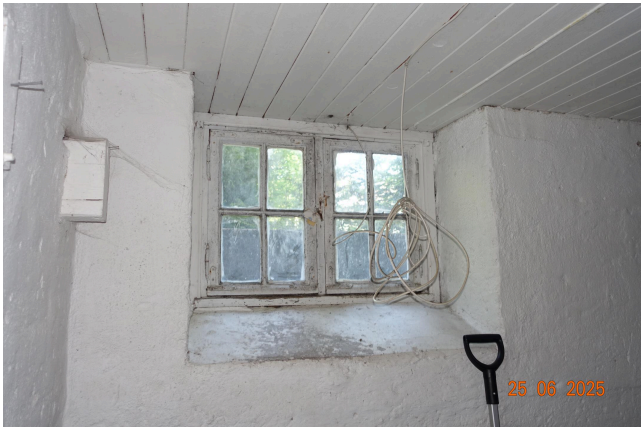
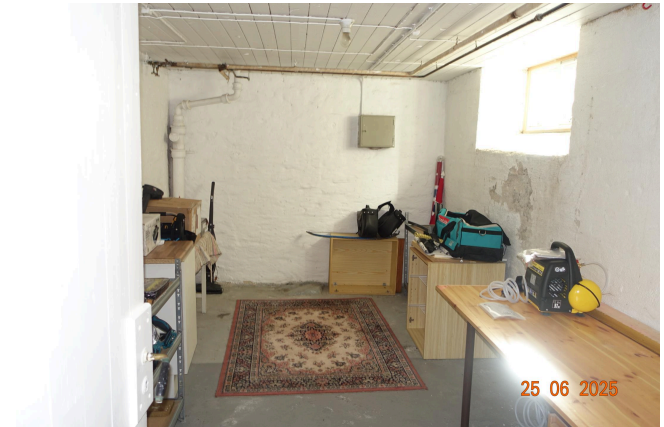
Betong støpte gulv tildekket med malte overflater, det er registrert noen ujevne gulv overflater, noen mindre punkter med salt utslag gjennom gulv overflaten som indikerer noen fukt forstyrrelser, gulv fra byggetiden er ikke sikret med dampspærre som forhindrer fukt forstyrrelser i gulv overflater.

Vegger fra byggetiden er ikke vann sikret med drenering papp og kan være i faresone noen fukt forstyrrelser, det er ved befaring ingen registrert fukt gjennomslag i vegger, men noen avskallinger og antydning til salt-utslag som indikerer fukt forstyrrelser over tid. Overflater i kjeller med malte vegg overflater.

Himlinger er aldrende tildekket med malt panel.

Kjeller vinduer av enkle eldre smårutet glass.

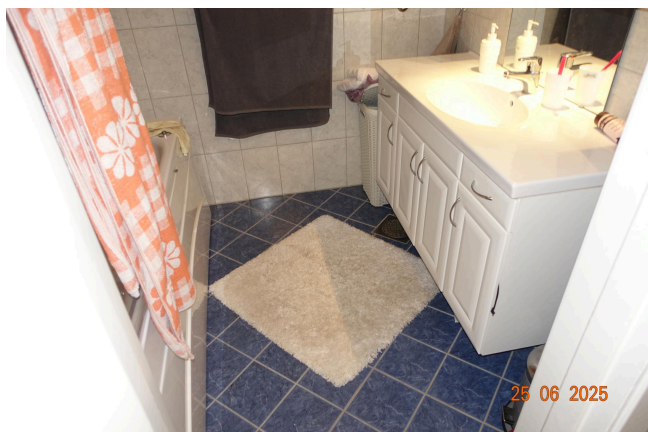
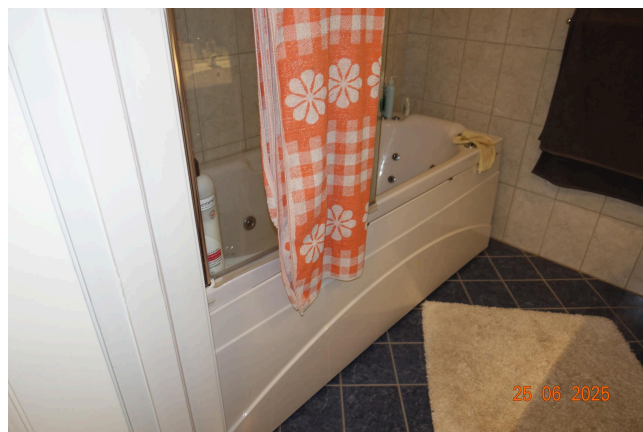
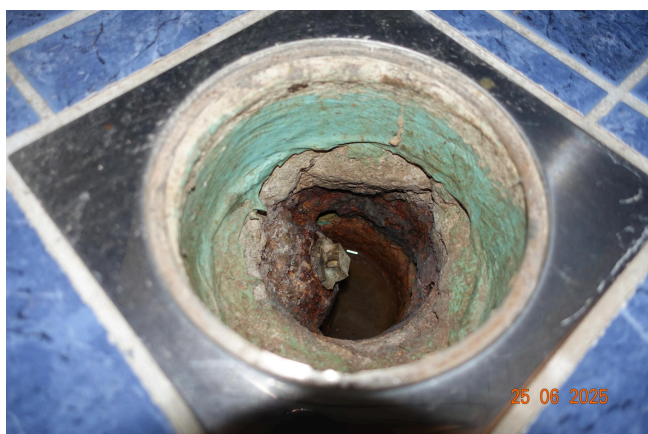
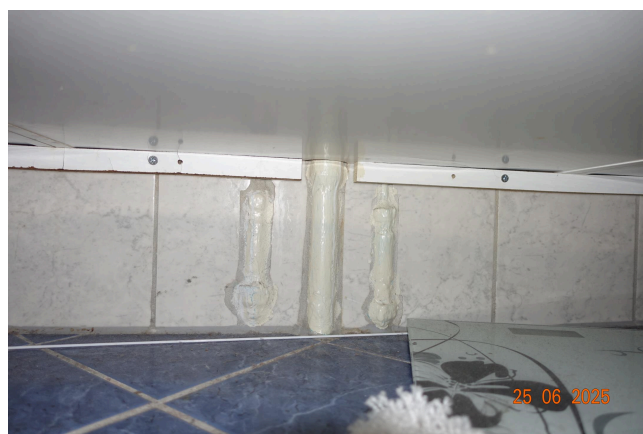
Fliser på gulv med noen varierte fuge bredder, det er registrert svakt fall til sluk fra 0,5 til 1,5 mm.

Vegger tildekket med fliser. Det er registrert noen krympinger i fuger i hjørner.

Det er ikke foretatt hulltaking i vegg da konstruksjonen i skillevegg er ukjent, dersom det er planke-reisverk er det fra for varmgang ved boring med slagbor. Det er foretatt fuktmålinger uten registrert fukt.

Badet er registrert med ukjent oppbyggelse anslått før år 1997. Det er registrert avvik fra dagen krav til våtrom som tilsier forsiktig bruk av baderommet.

Anslått pris på utbedringer av badet opp til dagen våtroms krav.

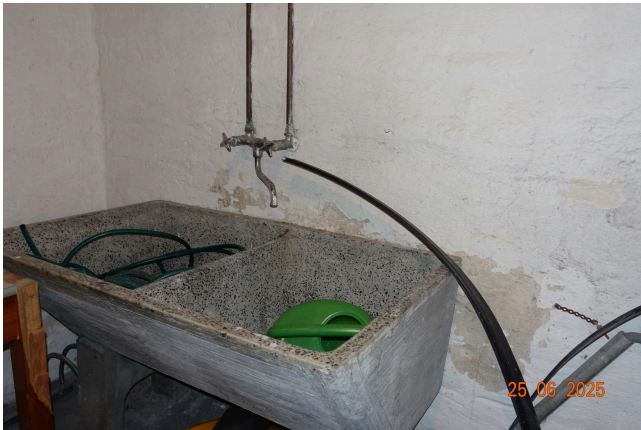
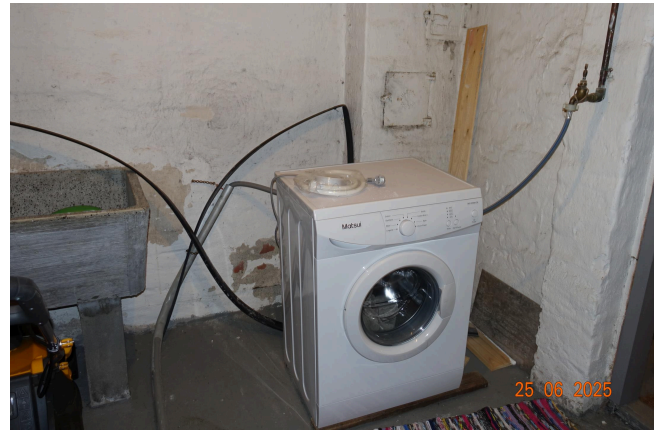
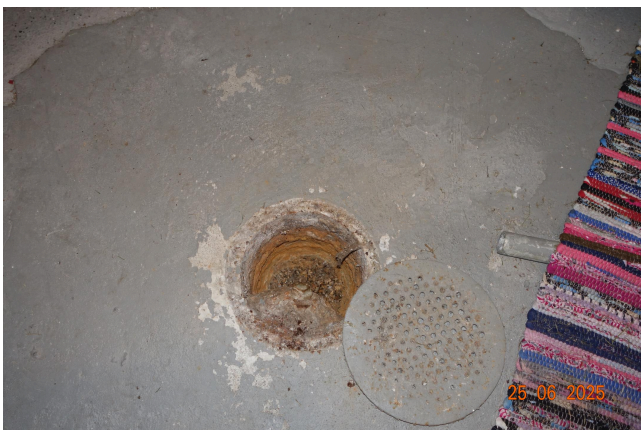
Vaskerommet er oppbygget anslått fra byggetiden 1920 etter da tiden kunnskap, det er store avvik fra dagen krav til vaskerom med tetthet med membraner. Det er registrert eldre sluk løsning i gulv.

Det er ikke mulig med kontroll av konstruksjonen pga murvegger.

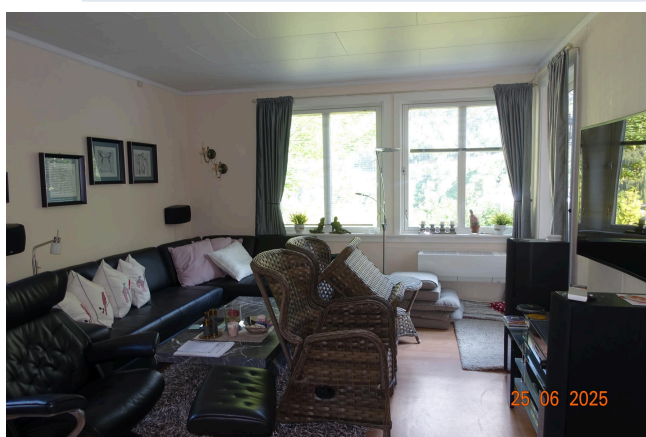
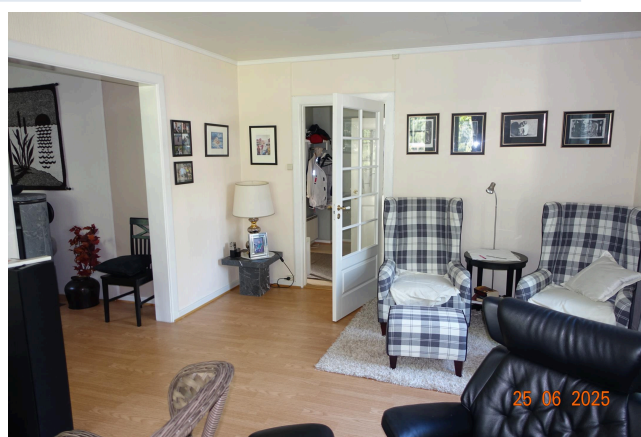
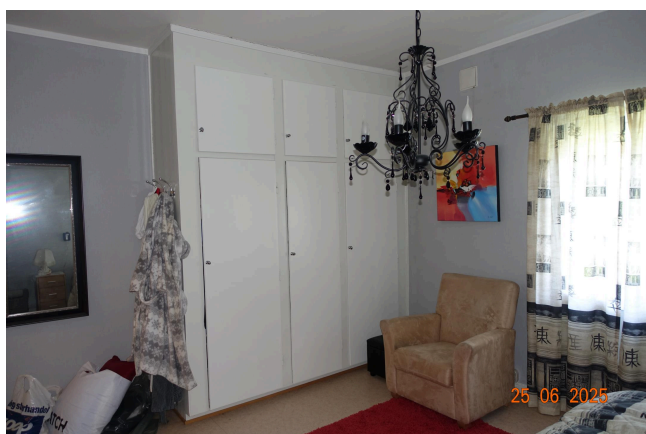
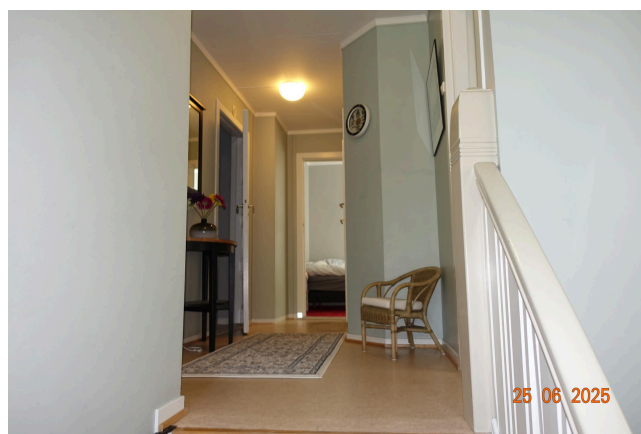
Innvendige overflater ut fra alder og betrakte registrert godt ivarettatt med nyere overmalte flater, det er registrert noen punkter med løs tapet som forventet.

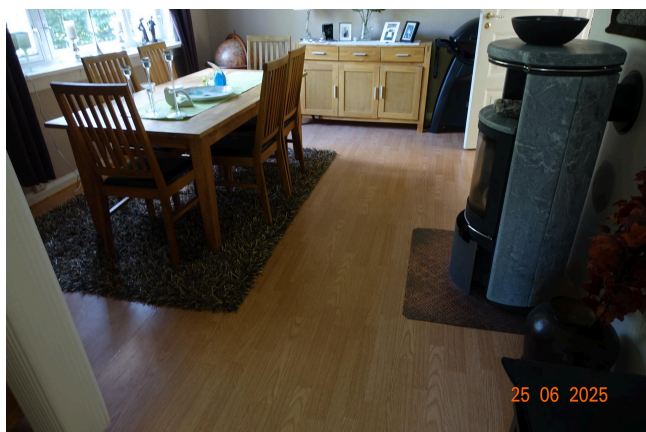
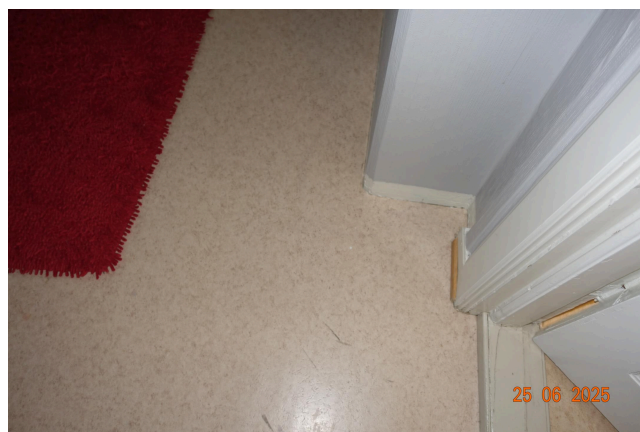
Det er utført nivellering av innvendige gulv overflater. Hoved-etasjen er funnet kun med mindre avvik. Gulv overflater i andreetasje er funnet med noe avvik på gulv nivå / skjevhet på hele lengde flaten fra 10-15 mm. Noen bruker-merker registrert.

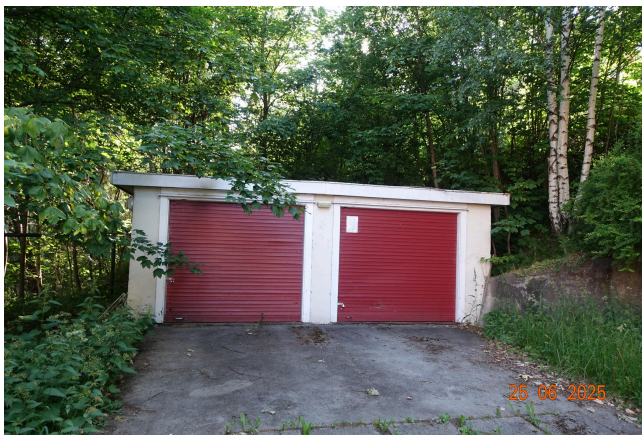
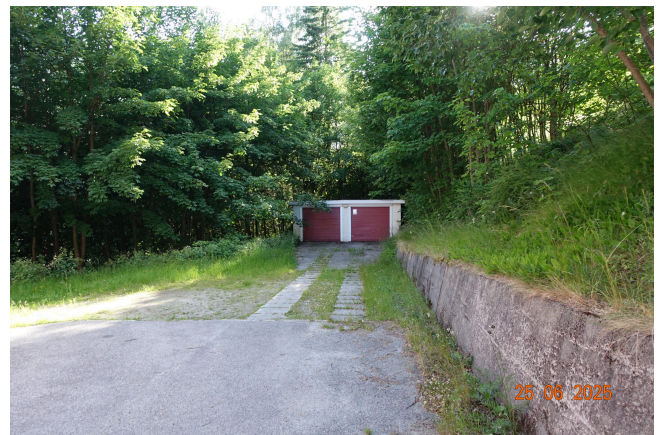
Garasjen er registrert oppført med murvegger, plassbygget tak teknet med papp, kjøreport av type vippeport. Garsjen er utvendig registrert med slitasjer, garasjen er ikke sjekket innvendig da det ikke var tilgang befaringsdag. Det er registrert behov for oppgraderinger av bygningen. Eierforhold er ukjent.
