# Tilstandsrapport

Enebolig

Lonebakken 3, 4645 NODELAND

Rapportdato: 20.03.2026

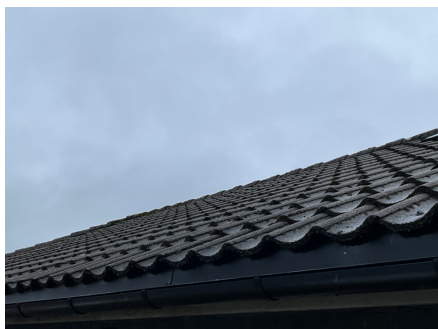
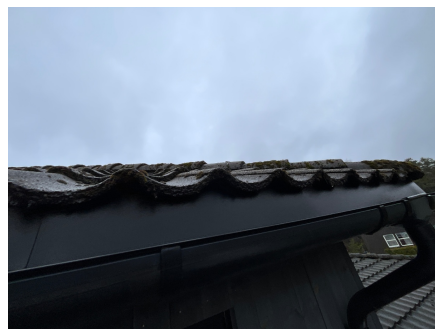
Det er fuktmerker i undertaket. Fuktmerker er normalt på eldre bygg, det er ikke unormalt at det ved mye nedbør eller snø kommer vann inn på undertaket.

Eldre takteking og undertak krever jevnlig kontroll og vedlikehold. Det bør påregnes utskiftning av undertak og takteking på sikt som følge av alder og naturlig slitasje. Systematisk vedlikehold og utbedring av skader ved behov kan forlenge takets gjenværende levetid.

Bytte takstein ved behov da det ved knekte stein er fare for vann på undertaket og fukt/råte i underliggende konstruksjoner.

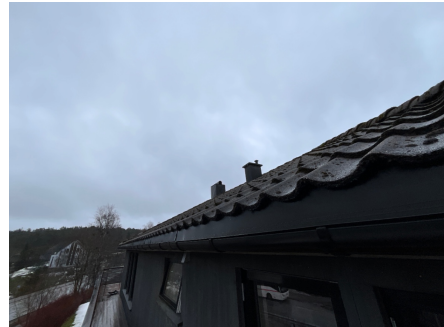
Eldre merker, ny pipehatt er montert.

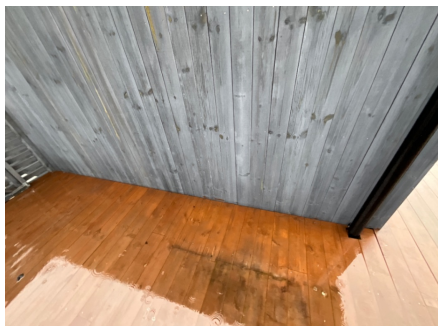
Kledning som står nærme terrenget vil ha økt behov for maling og med fare for fukt og råte i kledningen og bakenforliggende konstruksjoner. Montere panel før skader i vindtetting oppstår.

Kledning montert helt inn mot terrassen.

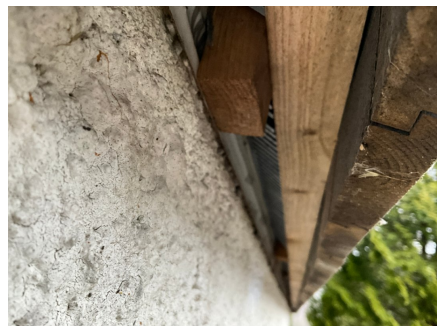
Lufting registrert.

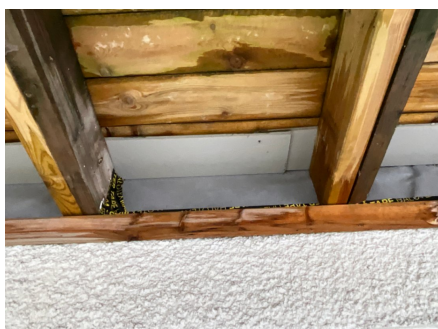
Panel må monteres.

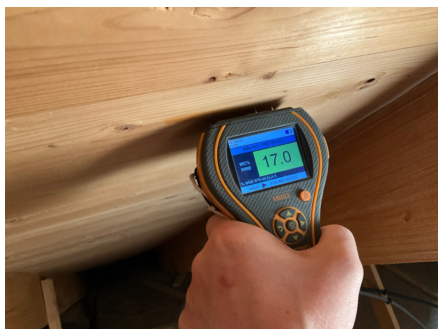
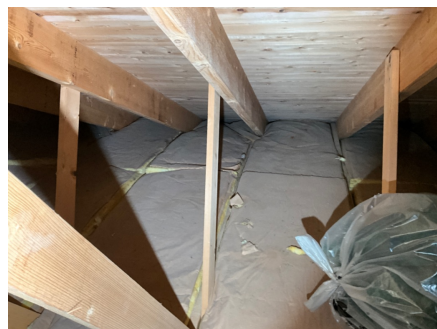
- Det er begrenset/dårlig ventilering av takkonstruksjonen.
- Det er påvist fuktskjolder/skader i takkonstruksjonen.

- Det må gjøres nærmere undersøkelser.
- Lufting/ventilering bør forbedres.

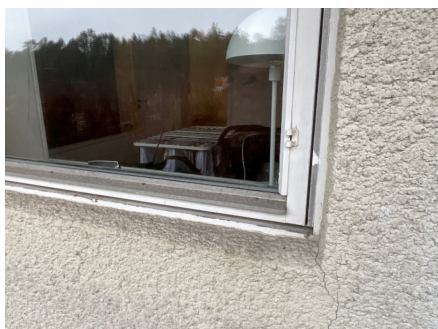
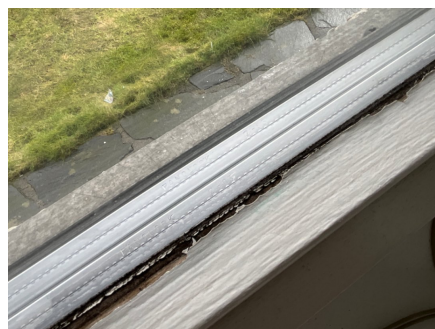
- Karmene i vinduer er slitte og det er sprekker i trevirket.

Vinduer av eldre dato er mer utsatt for vanninntrenging og kald trekk. Fare for punktering da isolerglass har oppnådd hele sin levetid.

- Det må påregnes noe vedlikehold og at enkelte vinduer må skiftes ut.

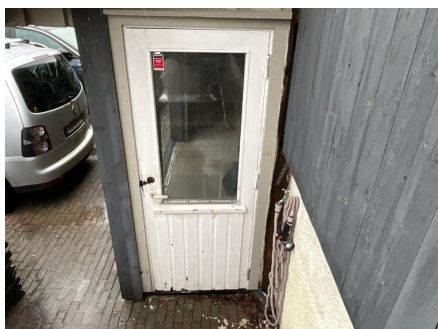
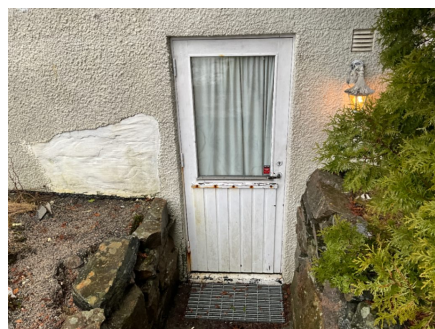
- Karmene i dører er værslitte utvendig og det er sprekker i trevirket.

Eldre tredører har redusert teknisk og funksjonell standard som følge av alder og normal slitasje. Over tid kan dette medføre svekket tetthet, deformasjoner i dørblad/karmer, redusert isolasjonsevne og økt luftlekkasje. Slitasje i overflatebehandling kan også gi økt risiko for fuktopptak og videre nedbrytning av treverket dersom vedlikehold ikke følges opp.

Forholdet representerer et aldersrelatert avvik, og ytterligere forringelse må påregnes.

Det anbefales jevnlig vedlikehold, herunder overflatebehandling, kontroll av tetningslister, justering av hengsler og beslag samt utbedring av eventuelle lokale skader. Utskiftning må påregnes på sikt som følge av alder og naturlig slitasje.

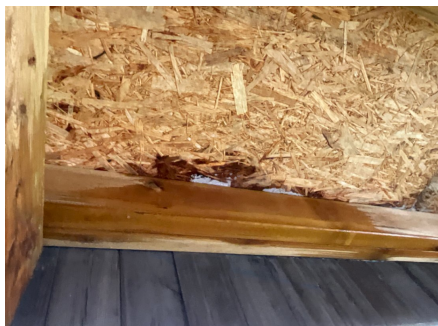
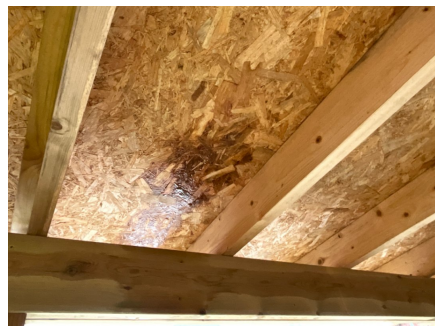
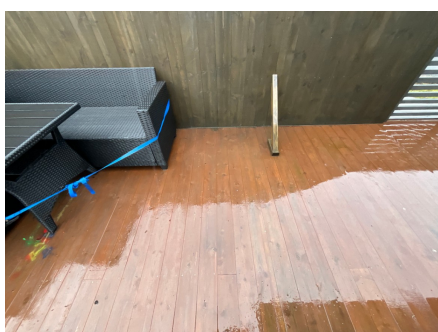
Vannansamling på dekke og lekkasje i tekkingen under terrassebordene.

Hull i tekkingen bør fikses før større skader utvikler seg i platene på undersiden. Tilstandsgrad 2 er satt da lekkasjen ser ut til å være av nyere dato og ikke enda har utviklet seg til skader på platene, bør fikses før skader oppstår.

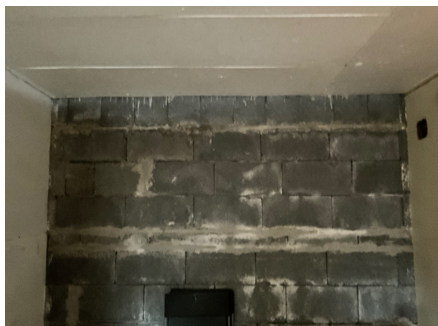
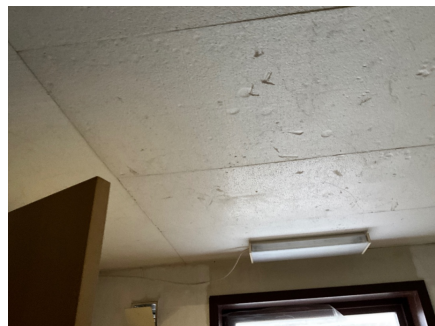
- Det er stedvis påvist synlige skader på overflater.

For å lukke avviket må isopor i taket tildekkes av ubrennbart materiale eventuelt fjernes og erstattes av Rockwool.

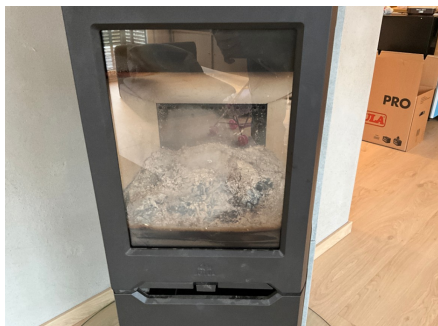
Ildsted av nyere dato.

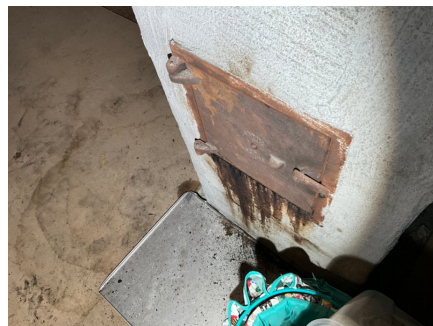
Sotrenn under luke på loftet.

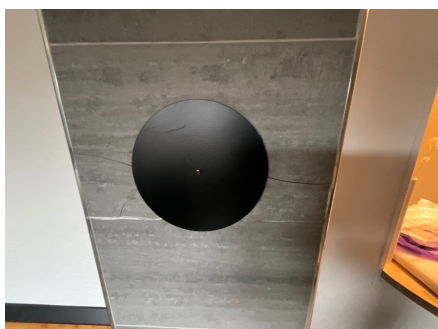
Knekte fliser.

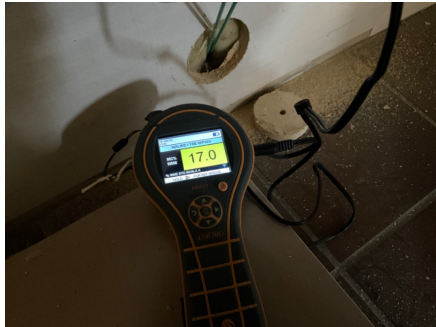
- Det er gjennom hulltaking påvist høyt fuktnivå inne i trekonstruksjonen i hulltakingen, men ikke påvist fuktskader i dette området. Høy luftfuktighet kan over tid føre til muggvekst eller sverting av materialer. Samtidig kan materialer og konstruksjoner bli ødelagt.
- Det er påvist indikasjoner på noe fuktgjennomtrenging inn i kjellermur.

17 vektprosent.

Konstruksjonen bør holdes videre under oppsikt med jevnlig kontroll av fuktforholdene. På bakgrunn av byggets alder og registrerte fuktindikasjoner bør det på sikt vurderes tiltak for å redusere fuktbelastningen mot grunnmuren, herunder oppgradering av drenering og utvendig fuktsikring.

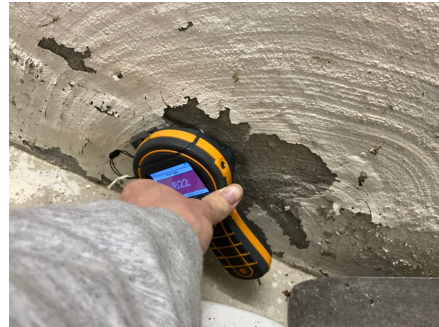
Økende mot gulvet.

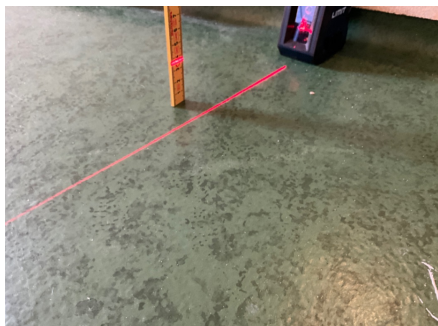
Belegget vurderes å være fra byggeår (1984). Overflaten fremstår stedvis bulkete og det registreres lokale hulrom under belegget. Forholdet indikerer fuktvandring i underlaget eller svekkelse av limforbindelsen mellom belegg og underliggende konstruksjon. Vinylbelegg fra denne perioden har i utgangspunktet oppnådd høy alder i forhold til forventet levetid.

Svekket vedheft og hulrom under belegget kan medføre redusert funksjon som fuktsperre. Dersom fukt trenger ned i konstruksjonen kan dette over tid føre til fuktskader i underliggende materialer.

Overflaten bør holdes under oppsikt. På bakgrunn av alder og registrerte forhold må det påregnes oppgradering av gulvoverflaten ved fremtidig rehabilitering av rommet.

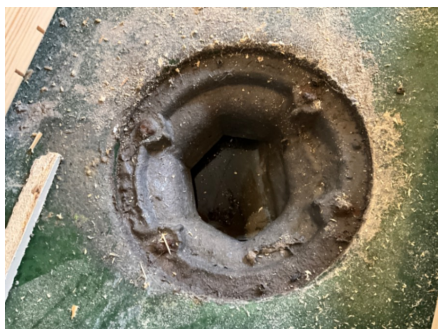
Alder på sluk og tettesjikt gir økt risiko for svikt i tetthet. Dersom tettesjiktet mister sin funksjon kan vann trenge ned i konstruksjonen og føre til fuktskader i underliggende materialer.

På bakgrunn av alder må det påregnes oppgradering av sluk og tettesjikt ved fremtidig rehabilitering av våtrommet. Inntil oppgradering utføres bør rommet brukes med normal aktsomhet og jevnlig kontroll av overflater og sluk.
