# Tilstandsrapport

Borettslagsleilighet (i blokk)

Kristofer Jansons vei 82, 5089 BERGEN

Befaringsdato: 16.04.2025

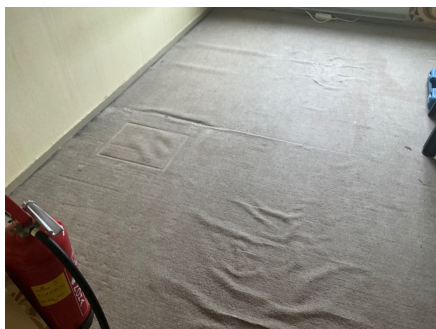
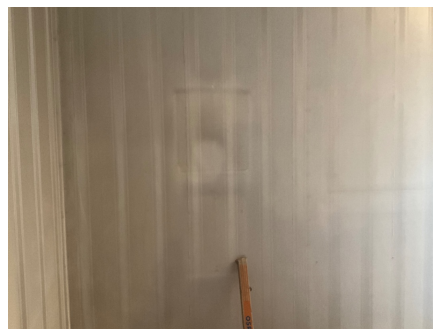
Overflater er en skjønnsmessig vurdering og TG er vurdert ut fra om det er skader/større slitasje på overflatene. Stedvis noe hakk og merker, hull i vegger etter bilder, misfarging på gulv etter tepper og lignende må forventes i en brukt bolig. Det ble ikke flyttet på tunge møbler etc.

- Det er påvist andre avvik:
- Overflater bærer preg av elde/slitasje.

- Andre tiltak:
- Det er påregnelig med oppgradering av overflater.

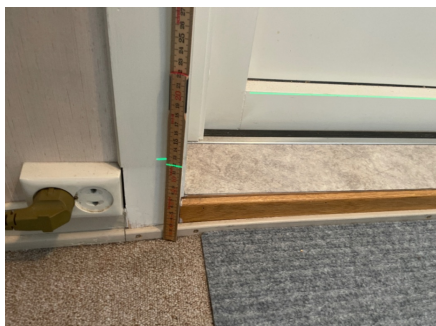
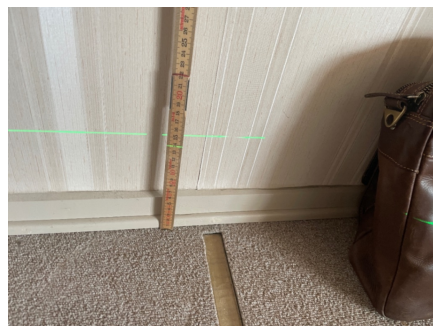
## Etasjeskille/gulv mot grunn

- Det er målt høydeforskjell på mellom 15-30 mm gjennom hele rommet. Tilstandsgrad 2 gis med bakgrunn i standardens krav til godkjente måleavvik.
- Det ble ved stikkmålinger målt høydeforskjell på mellom 15-30 mm i kontrollerte rom i leiligheten. Størst avvik i stue hvor det ble målt mellom 0-20 mm. Tilstandsgrad 2 gis med bakgrunn i standardens krav til godkjente måleavvik.

- For å få tilstandsgrad 0 eller 1 må høydeforskjeller rettes opp. Det vil imidlertid sjelden være økonomisk rasjonelt som et enkeltstående tiltak i en bolig som dette. Dersom boligen en gang skal renoveres, kan man vurdere slike tiltak.

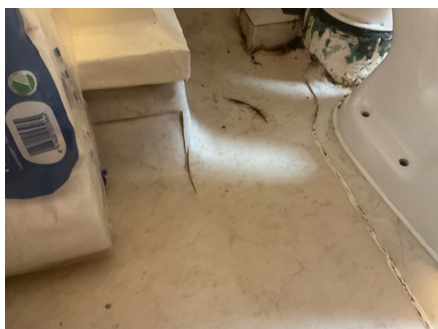
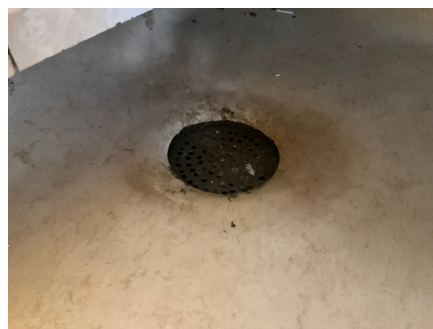
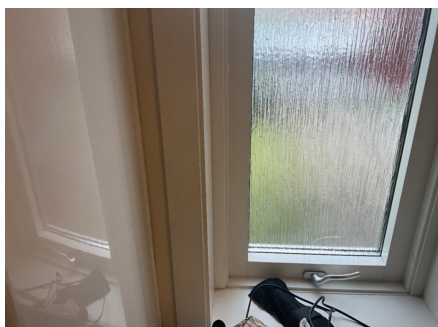
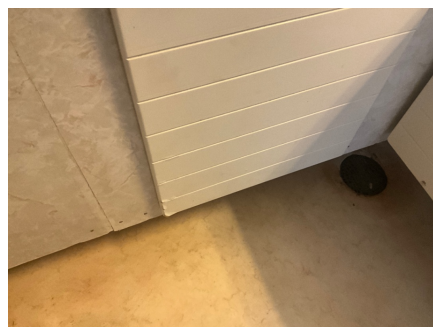
- Eldre sluk/tettesjikt hvor forventet brukstid er oppbrukt.
- Avvik i fallforhold.
- Fuktsvelling på baderomsmøbel.
- Vindu i dusjsone.
- Slitasje og utettheter i vinyl/belegg.
- Naturlig ventilasjon.

**Vurdering av avvik:**  
• Våtrommet må oppgraderes for å tåle normal bruk etter dagens krav.

- Tilstandsgrad er satt på bakgrunn av alder på membran/tettesjikt/slukløsning og risiko for lekkasje og skader. Badet ansees som utdatert etter dagens krav. Det er derfor heller ikke gjennomført en detaljert tilstandsvurdering av hver enkel bygningsdel i rommet.

- For å oppfylle dagens krav til våtrom må det påregnes utgifter til oppgradering. Det anbefales også å skifte, vann- og avløpsledninger og sluk i forbindelse med en eventuell oppgradering. Dersom våtrommet har varmekabler bør disse skiftes ved oppgradering.
- Estimert omfatter utskifting til tilsvarende standard som i dag. Ved oppgradering med fliser må det påregnes en høyere kostnad. Merk at det kan forekomme avvik på estimat (grovt estimert).

**Kostnadsestimat: 100 000 - 300 000**

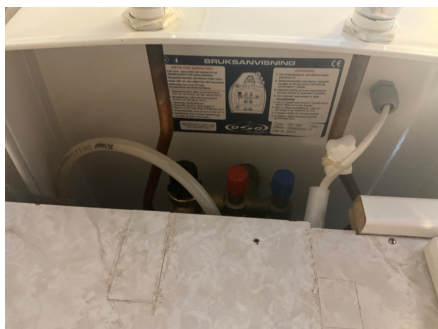
### TG 2 Avløpsrør

Synlige avløpsrør av støpejern/plast.
