# Tilstandsrapport

📍 Buarveien 89, 3158 ANDEBU

# gnr. 537, bnr. 25

Rapportdato: 14.06.2023

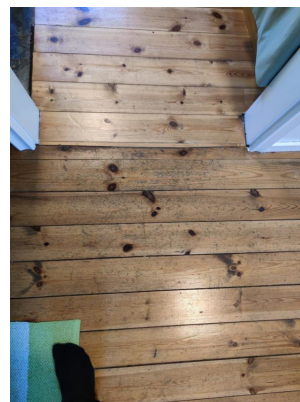
Slitt gulv
