# Tilstandsrapport

Leilighet

Dolvikvegen 24B , 5252 SØREIDGREND

Befaringsdato: 13.01.2026

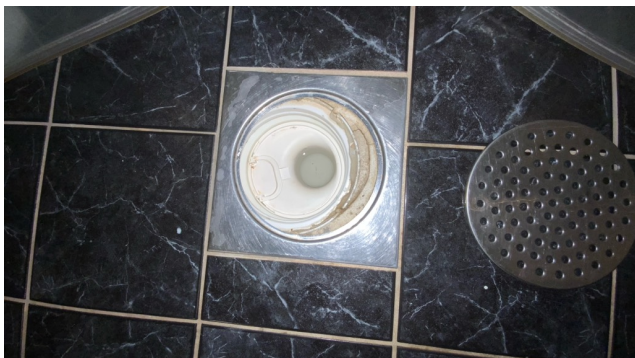
### TG 2 Sluk, membran og tettesjikt

Klemring er synlig i plastsluk.

- Mer enn halvparten av forventet brukstid er passert på membranløsningen.

Badet er ca 21 år gammelt.

- Overvåk tilstanden jevnlig. For å få tilstandsgrad 0 eller 1 må tettesjiktet skiftes ut, men tidspunktet for når dette er nødvendig er vanskelig å si noe om.

Det er ikke påkrevd med strakstiltak. Mer enn halvparten av forventet brukstid er oppbrukt for membranen.

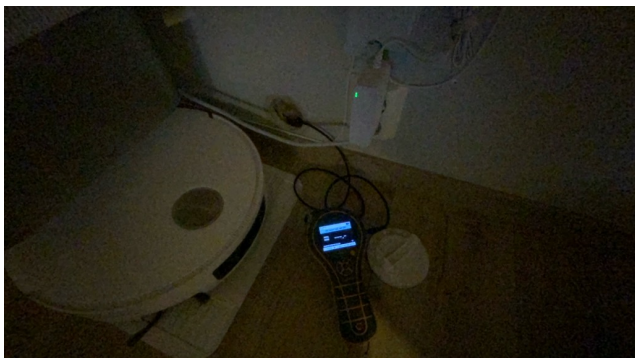
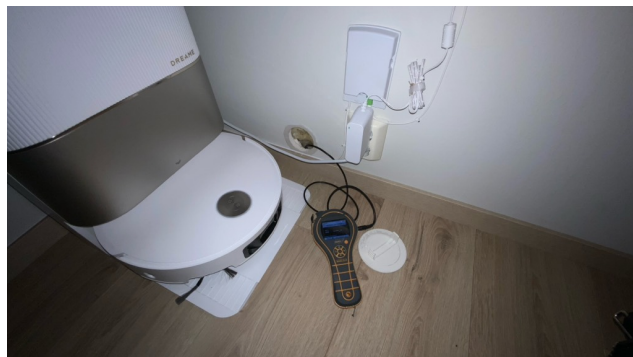
### ! TG 0 Tilliggende konstruksjoner våtrom

Det ble boret hull i stuevegg, bak dusjkrok. Det ble ikke registrert unormale fuktverdier.

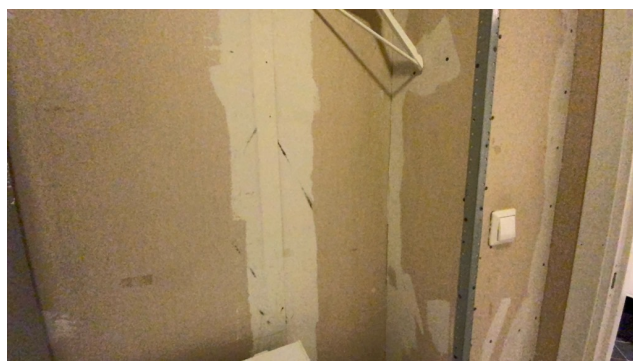
### ! TG 3 Overflater vegger og himling

Gipsplater på vegger og malte himlingsplater.

- Det er vindu/dør med ikke fuktbestandige materialer i våtsonen (ved vask, dusj, badekar, osv.), løsningen eller byggematerialet er uegnet.

Veggplatene tåler ikke fukt.

- Det må gjøres tiltak for å lukke avviket.

Veggene må fuktsikres.

**Kostnadsestimat: Under 20 000**

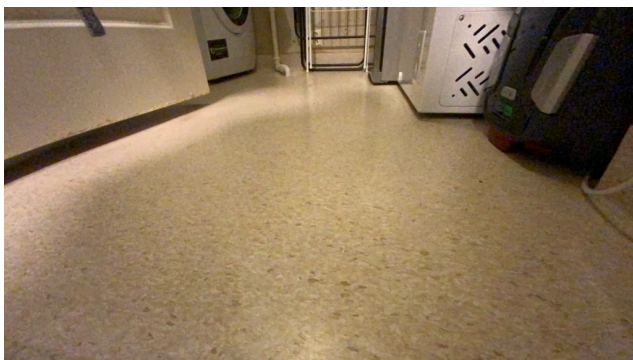
### ! TG 3 Overflater Gulv

- Det er påvist at høydeforskjell fra topp slukrist til gulv/synlig topp membran ved dørterskel er mindre enn 25 mm.
- Det er påvist avvik i fallforhold til sluk i forhold til krav i forskrift på byggetidspunktet.
- Målinger viser at det ikke er fall til sluk (motfall).

Det er ikke fall til sluk.

Det er motfall fra vaskeroms dør og mot sluk. Ved vannsøl vil det kunne trenge vann inn under dør mellom bad og vaskerom.

- Overflater må utbedres eller skiftes.

Kostnadsestimat er kun for utbedring av fall mot sluk. Da vaskerommet er over 20 år gammelt, bør det vurderes en total oppussing, før en går i gang med lokal utbedring.

**Kostnadsestimat: Under 20 000**

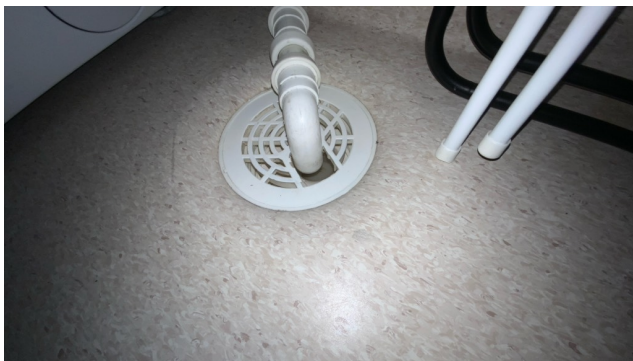
### TG 2 Sluk, membran og tettesjikt

Membran på gulvet er våtromsbelegg, som er klemt til sluken.

- Mer enn halvparten av forventet brukstid er passert på membranløsningen.

Vaskerommet er ca 21 år gammelt.

- Overvåk tilstanden jevnlig. For å få tilstandsgrad 0 eller 1 må tettesjiktet skiftes ut, men tidspunktet for når dette er nødvendig er vanskelig å si noe om.

Det er ikke påkrevd med strakstiltak. Mer enn halvparten av forventet brukstid er oppbrukt for belegget.

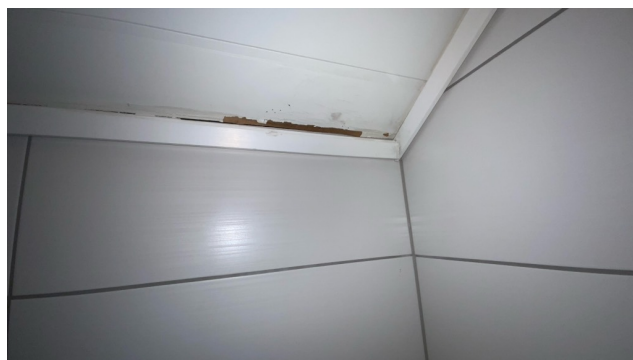
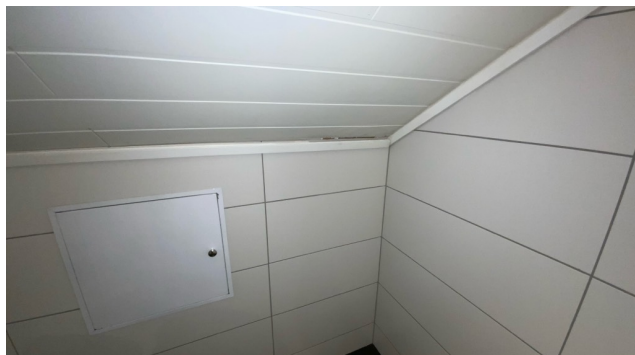
### TG 2 Overflater vegger og himling

Fuktmerker i nedre del av skråtak, ved skittentøy sjakt. Det ble ikke registrert unormale fuktverdier.

Sameiet bør varsles. Det bør foretas kontroll på yttertak.

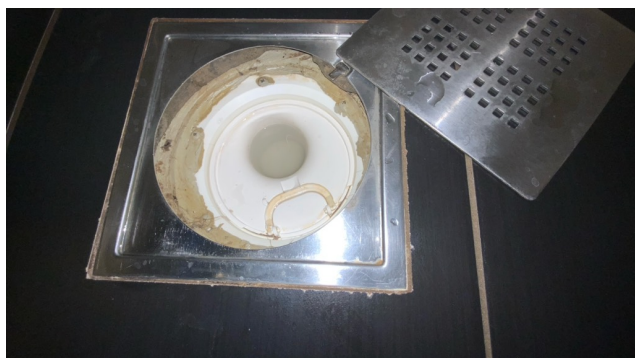
### ! TG 1 Sluk, membran og tettesjikt

Klemring og membran er synlig i plastsluk.

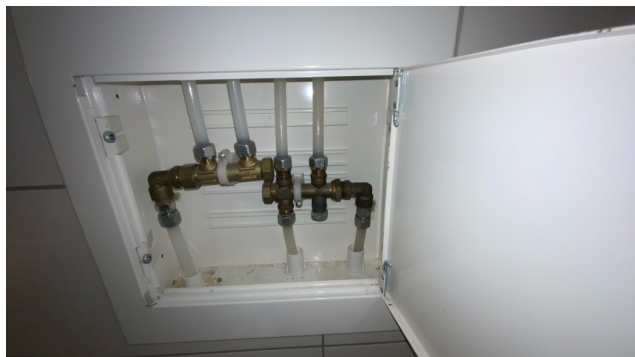
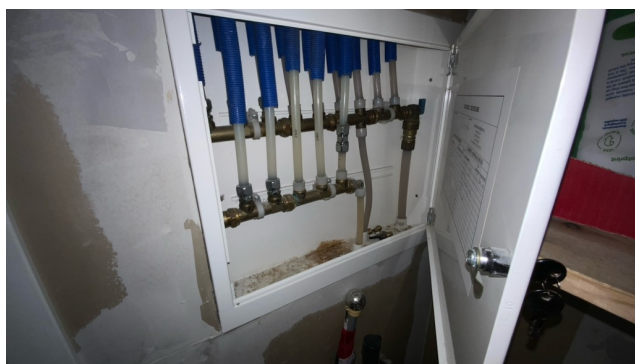
Bilde etter utbedring

Det er en liten drypp-lekkasje i rørfordelerskap i vaskerom. Eier rekvirerte rørlegger til å utbedre lekkasjen. Han byttet pakninger på alle koblingene og rensset i skapet.

Rørfordelerskapet bør kontrolleres regelmessig.
