# Jacob bakars veg 4 4340 BRYNE

## Tilstandsrapport Eierskifte

Boligtype: Leilighet i 4-mannsbolig

Byggeår: 2000

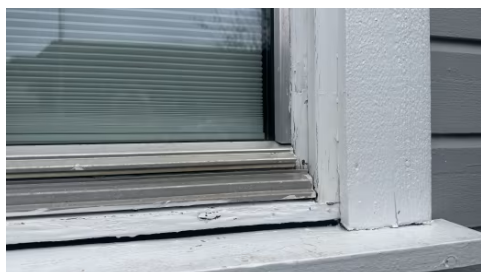
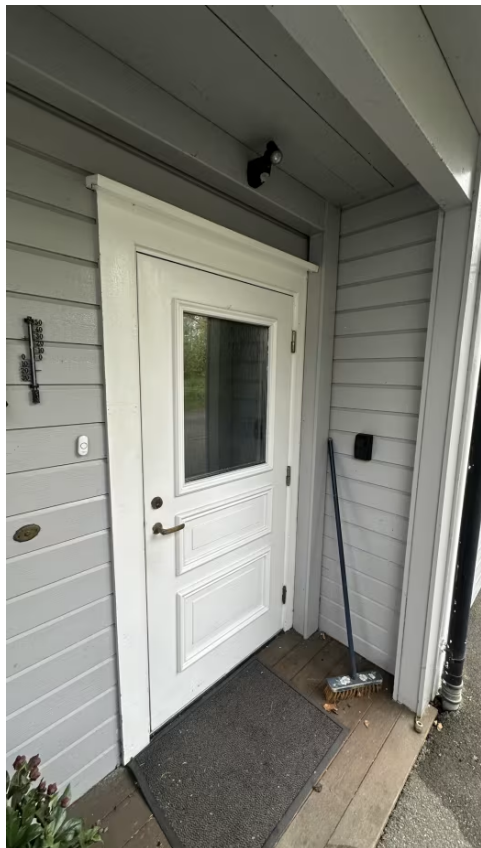
### 6.2 Vinduer og dører

Vinduer og dører fra byggeåret, nedbrytning/krakerling i overflater som er mye utsatt for sol og fuktighet.

Smøring av hengsler og beslag generelt.

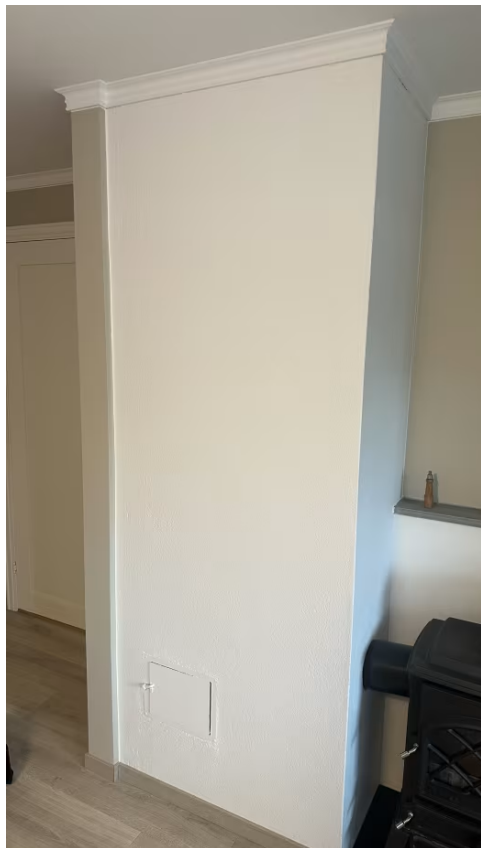
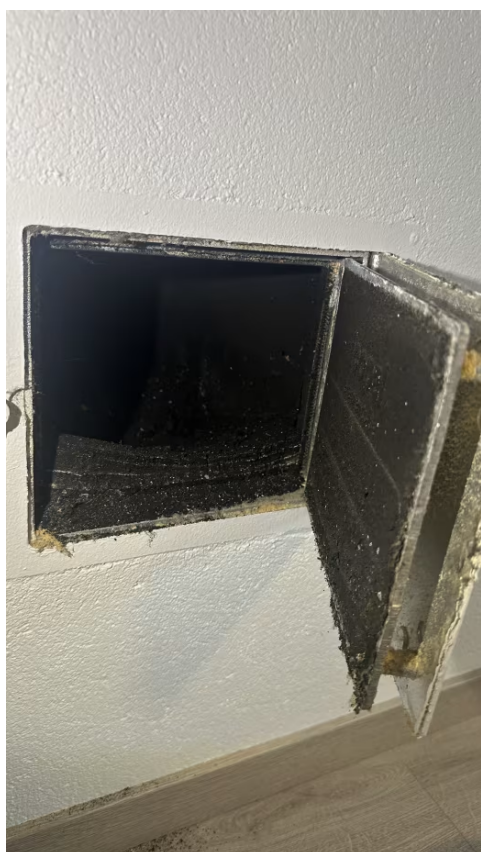
## 6.4 Ildsted/Skorstein innvendig i boligen

| Er det påvist avvik ved ildsted/feieluke/sotluke i forhold til avstand brennbart materiale? | Ja |

Montere sotluke stein.

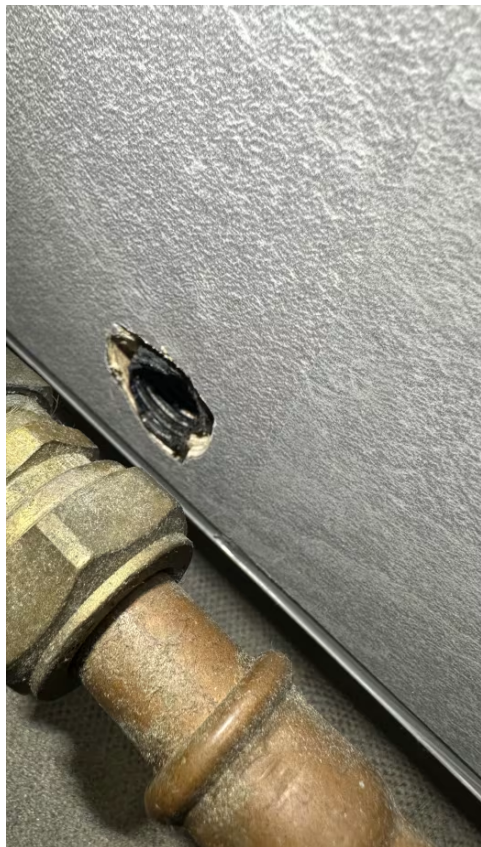
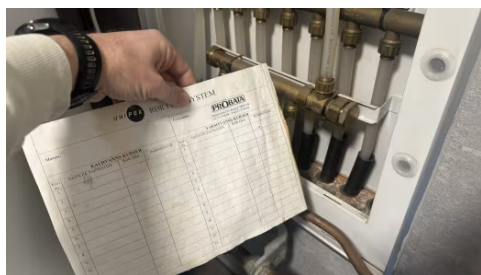
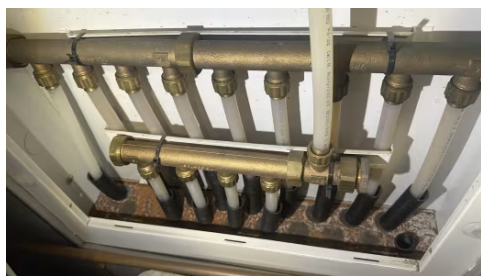
## 6.9 Vannledninger

- Iring i bunn av fordelerskap for vann, ingen registrert lekkasje.
- Mangelfull merking i fordeler skap for vann.
- Stedvis iring på synlig kobberrør og samlestokker for vann i skap.
- Drensrør til skap er ikke ført tilstrekkelig utenfor veggplate.
- Vannrør fra byggeåret har nådd en høyere alder og skader / lekkasjer kan oppstå.

Eldre vannledninger bør skiftes i forbindelse med fremtidig oppgradering av våtrom/kjøkken.

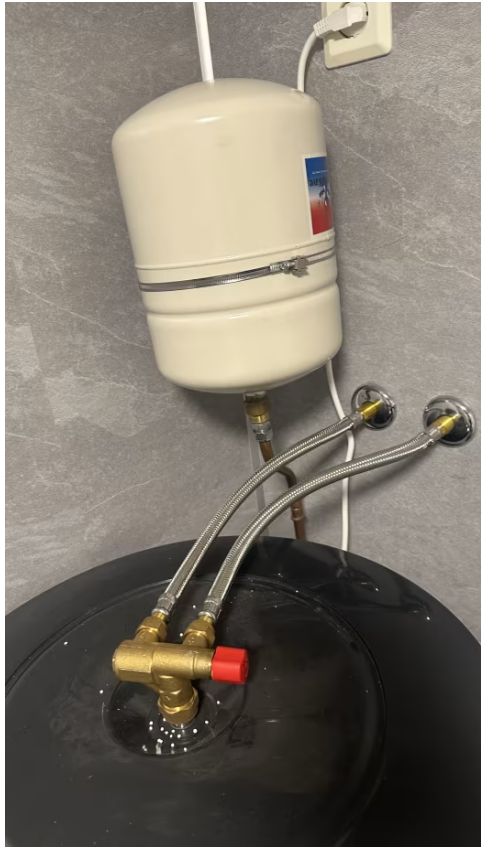
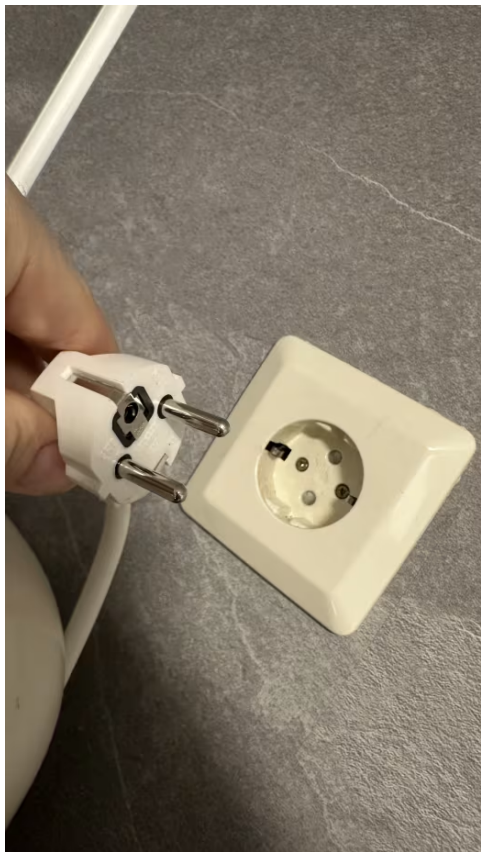
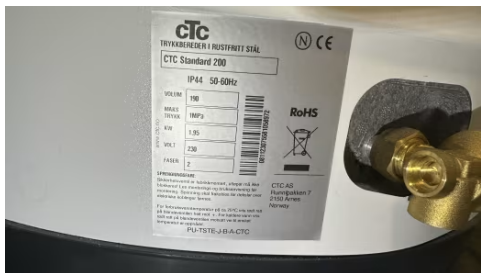
## 6.11 Varmtvannsbereder

Bereder skiftet i senere tid, ingen registrert merknader utover manglende fast tilkobling.

| Montere fast tilkobling. | |

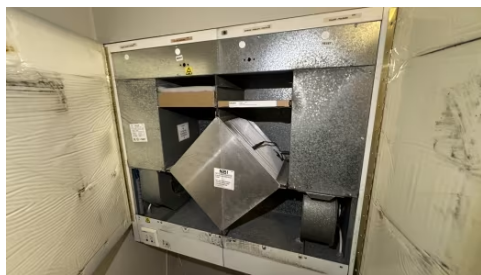
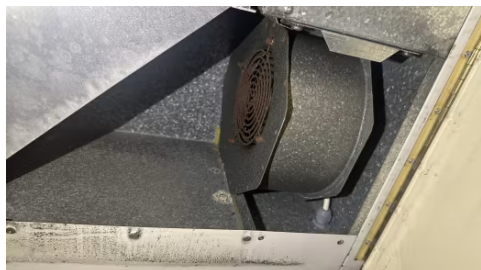
## 6.12 Ventilasjon

-Ventiler synes ikke inn justert.

-Iring/korrodering i ventilasjons aggregat.

Montere slange for kondensvann til avløps under vask på kjøkken.

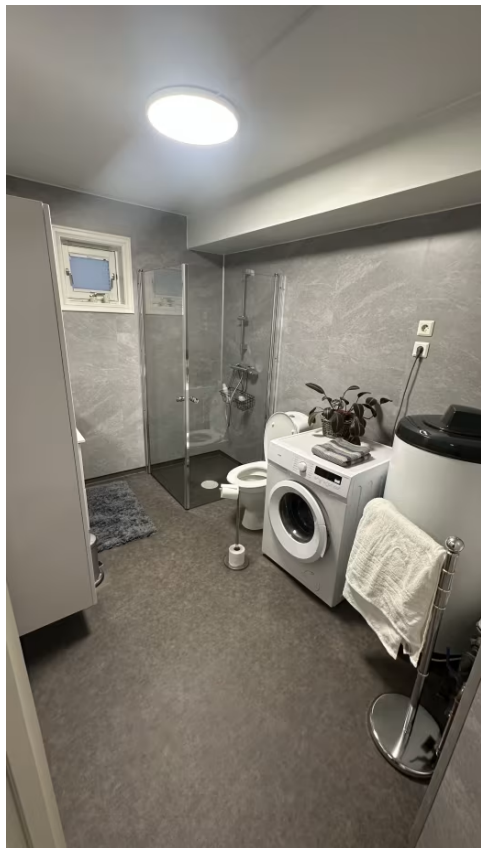
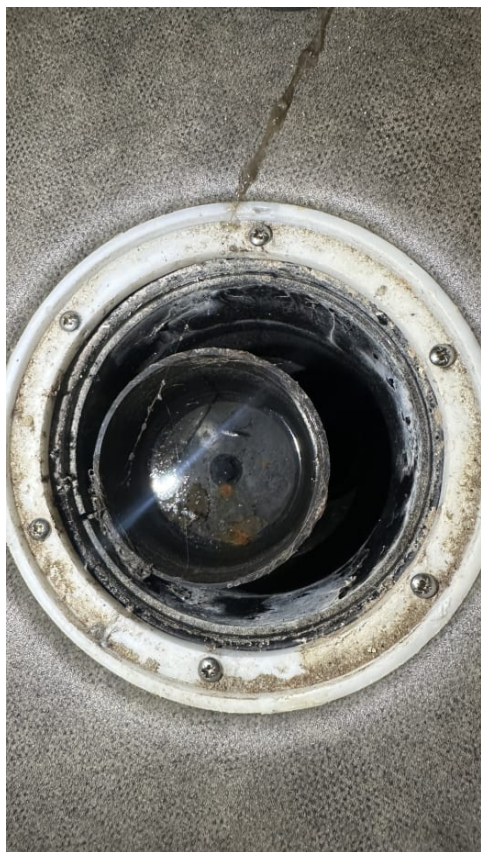
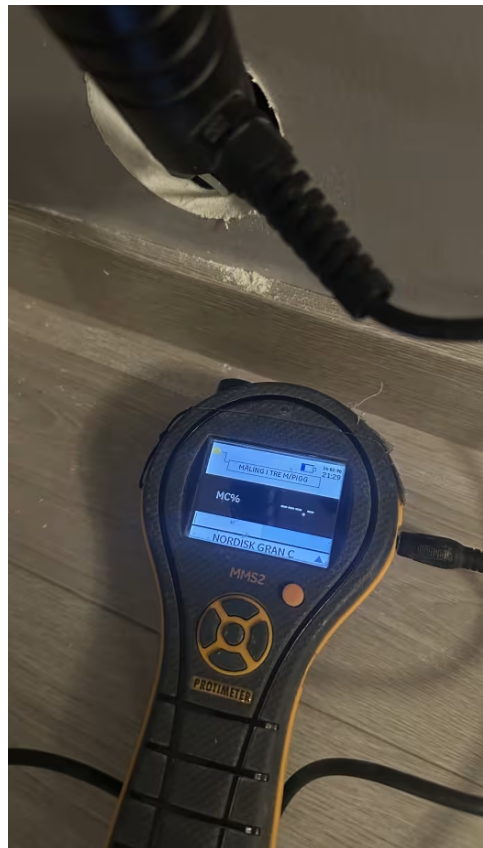
## 6.13 Våtrom: Bad/vaskerom

Membran er ikke synlig ført under klemring. Manglende tilslutning kan føre til lekkasje. Ellers ingen spesielle merknader registrert på synlig opplegg.

Drypplekkasje i overgang slange/dusjhode i dusjnisjen.  
"Treg" avrenning fra servant, vannlås kan med fordel rengjøres.

Nærmere kontroll av tilslutning klemring/membran.

Skifte pakning i overgang slange/dusjhode.
