# Tilstandsrapport

Reichweins gate 3, 0254 OSLO

# gnr. 209, bnr. 299, snr. 2

Befaringsdato: 13.08.2025

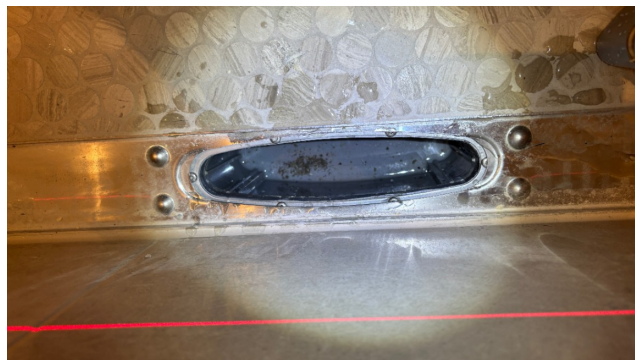
## ! TG 0 Sluk, membran og tettesjikt

Det er slukrenne ved vegg i dusjsonen med mansjett i klemring.
