# Tilstandsrapport

Fritidsbolig

Aldersundveien 201, 8730 BRATLAND

Befaringsdato: 14.03.2025

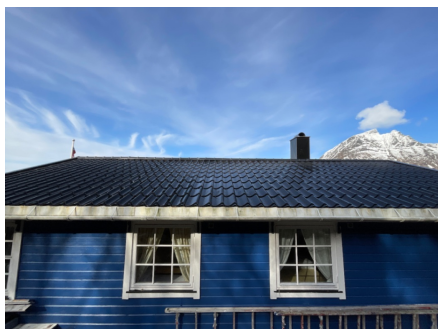
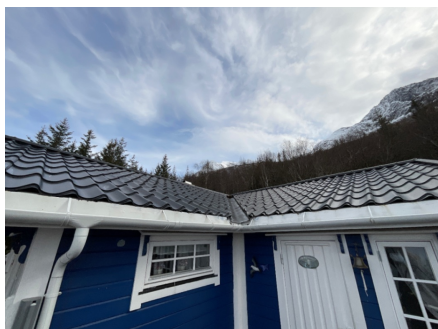
Antydning til rust i nedkant av platene på baksiden.

- Overvåk tilstanden jevnlig. For å få tilstandsgrad 0 eller 1 må tekingen skiftes ut, men tidspunktet for når dette er nødvendig er vanskelig å si noe om.

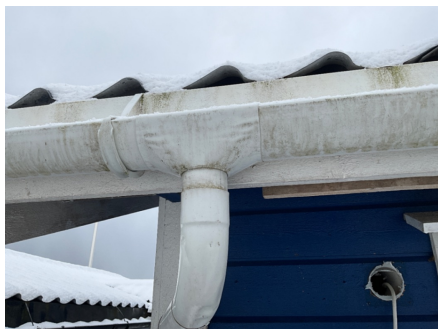
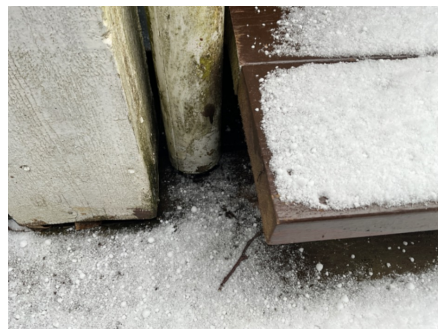
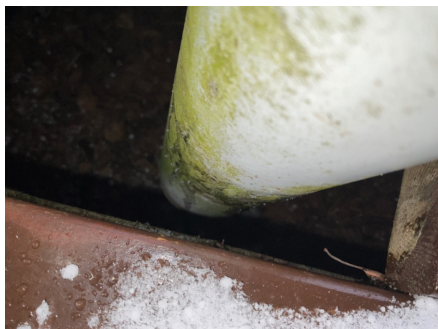
### Nedløp og beslag

Renner og nedløp i lakkert metall.

- Stigetrinn og plattform for feier må monteres.
- Det er ikke krav om utbedring av snøfangere opp til dagens krav.
- Det bør lages system for bortledning av vann fra taknedløp ved grunnmur.
- Overvåk tilstanden jevnlig. For å få tilstandsgrad 0 eller 1 må beslag/renner/nedløp skiftes ut, men tidspunktet for når dette er nødvendig er vanskelig å si noe om.

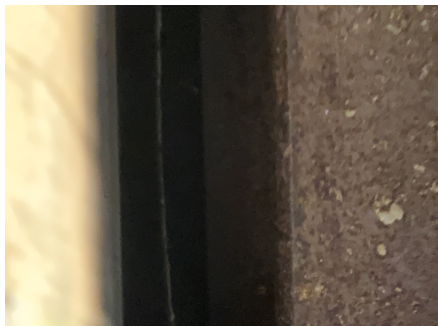
## TG 2 Veggkonstruksjon

Veggene har bindingsverkskonstruksjon fra byggeår. Fasade/kledning har liggende bordkledning.

- Musesperre må etableres.

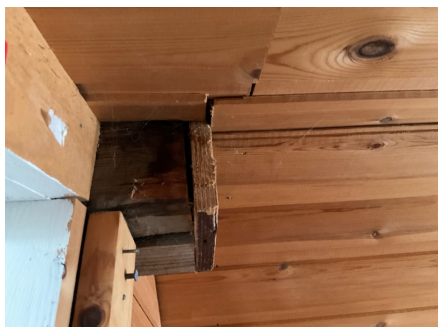
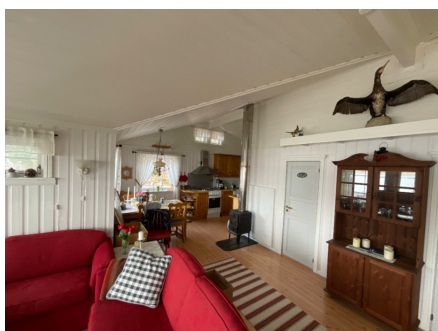
## TG 2 Takkonstruksjon/Loft

- Hele takkonstruksjonen er gjenbygget. Det er ingen mulighet til vurdering utover alder og observasjoner fra underliggende etg.
- Det er påvist fuktskjolder i undertak/takkonstruksjon.

Fuktskjolder på hemsgulv ved hemsdør.

- Det må gjennomføres ytterligere undersøkelser.
- Innhent dokumentasjon, om mulig.

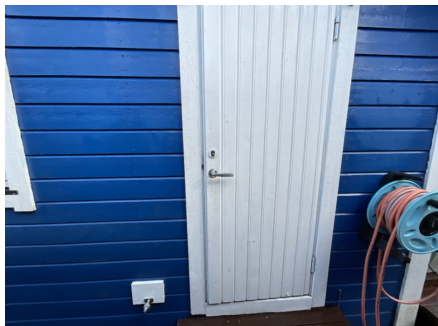
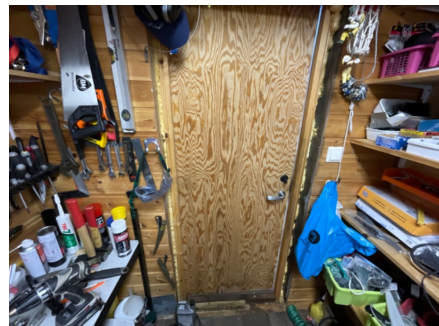
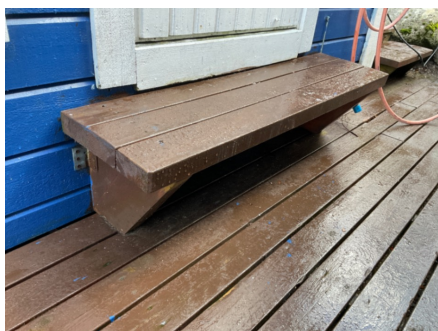
## TG 2 Boddør

Bygningen har malt boddør i tre.

Utforing og listing må ferdigstilles. Trinnhøyde må justeres.

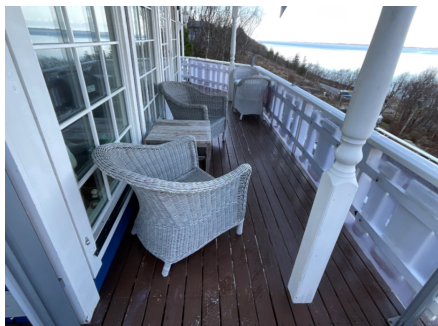
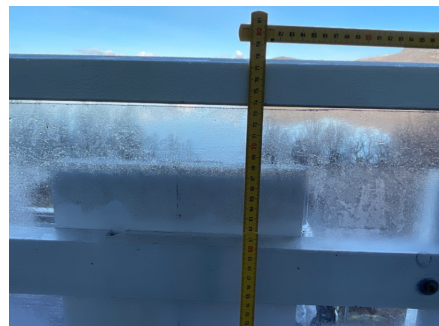
## TG 2 Balkonger, terrasser og rom under balkonger

Veranda utført i trekonstruksjoner, impregneret konstruksjonsmateriale og kledd med plexiplastplater på innsiden.  
Tekket med impregnerte terrassebord.

- Det er ikke krav om utbedring av rekkverkshøyde opp til dagens forskriftskrav.

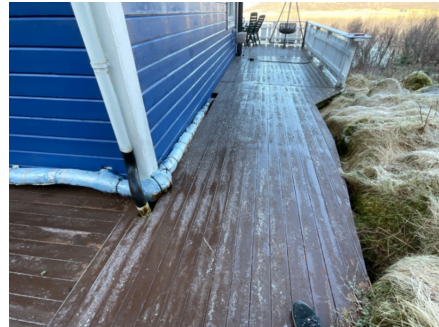
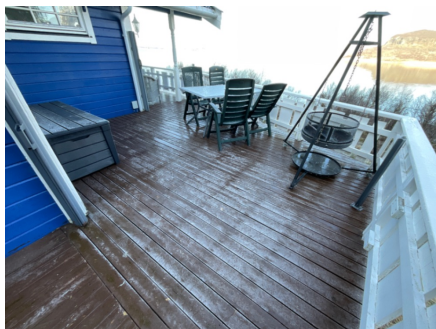
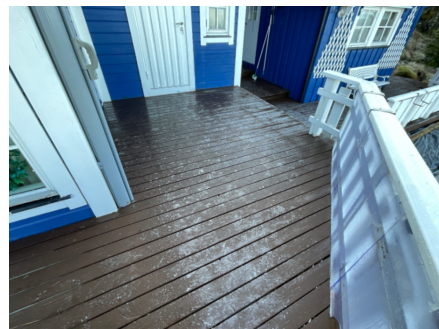
## TG 2 Øvrig terrasse rundt hytten

Terrasse utført i trekonstruksjoner, impregneret konstruksjonsmateriale.  
Tekket med impregnerte terrassebord.

- Det er ikke krav om utbedring av rekkverkshøyde opp til dagens forskriftskrav.

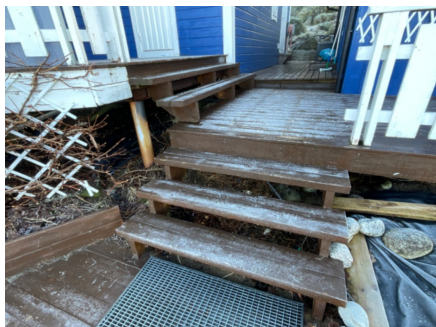
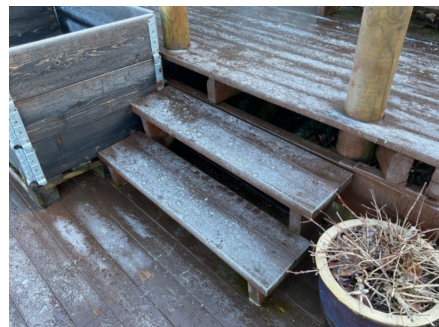
## TG 3 Utvendige trapper

Utvendige tretrapper i impregneret konstruksjonsvirke.

- Rekkverk må monteres for å lukke avviket.

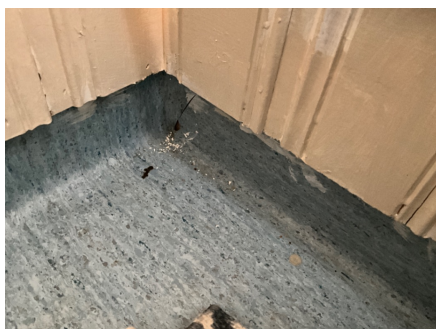
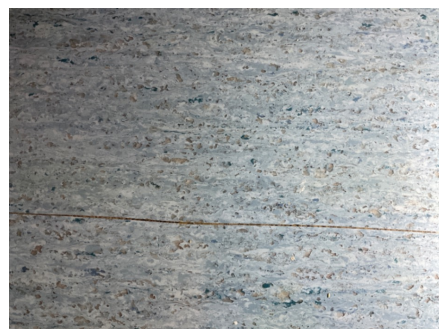
#### TG 3 Overflater Gulv

- Det er mulighet for at det kan forekomme vannlekkasje på våtrommet hvor vann ikke vil gå til sluk.
- Det er påvist at gulvoverflaten har sprekker.
- Det er påvist avvik i fallforhold til sluk i forhold til krav i forskrift på byggetidspunktet.
- Det er registrert knirk i gulvet.
- Krav til fall er ikke oppfylt og gulvet er tilnærmet flatt (har ikke motfall).

Belegget har sprekker i hjørner og ved skjøting. Stedvis relativt flatt gulv.

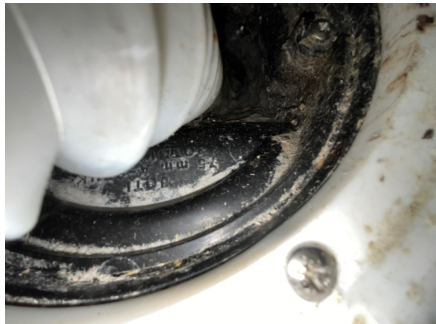
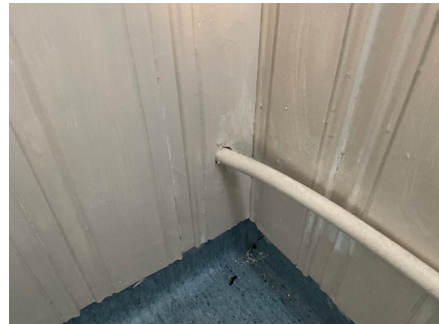
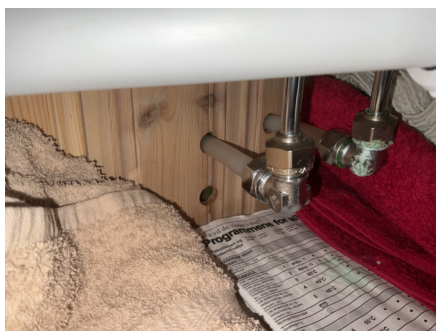
### TG 2 Sluk, membran og tettesjikt

- Det er påvist mangelfull/feil utførelse rundt rørgjennomføringer e.l. som gir fare for fukt i konstruksjonen i våtsone.
- Mer enn halvparten av forventet brukstid er passert på membranløsningen.
- Mer enn halvparten av forventet brukstid er passert på slukløsningen.
- Sluk har begrenset mulighet for inspeksjon og rengjøring.

- Tilgang til sluk må bedres både for inspeksjon og rengjøring.
- Overvåk tilstanden jevnlig. For å få tilstandsgrad 0 eller 1 må slukløsningen skiftes ut og sannsynligvis må også membransjiktet skiftes/utbedres. Det er imidlertid vanskelig å si noe om tidspunktet for når dette er nødvendig.
- Løsningen/utførelsen rundt rørgjennomføringer gir fare for fukt inn i konstruksjoner.

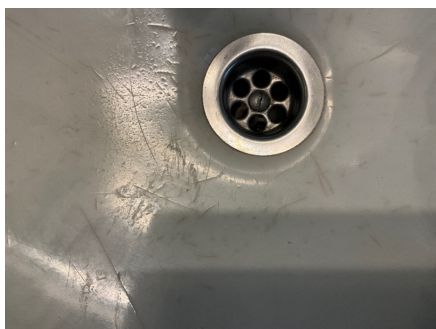
### TG 2 Sanitærutstyr og innredning

- Det er påvist riss/sprekker i utstyr på våtrommet.

Funksjonen er ivarettatt og eventuell utskifting blir pga kosmetiske forhold.

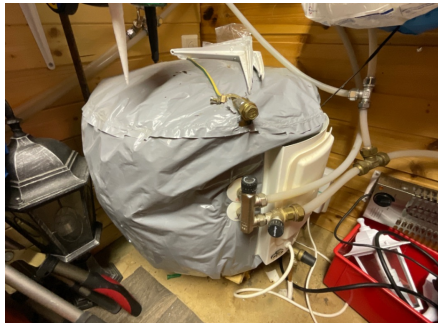
- Det er påvist avvik ifm understøttelsen av tanken.
- Det er ikke påvist tilfredsstillende avrenning eller annen kompenserende løsning fra varmtvannstank.
- Det er ikke påvist tilfredsstillende el-tilkobling av varmtvannstank iht. gjeldende forskrift.

- Det bør etableres tilfredsstillende avrenning eller lekkasjesikring ved varmtvannstank.
- Det bør etableres tilfredsstillende el-tilkobling etter gjeldende forskrift.

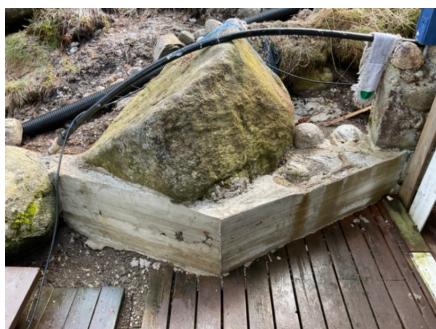
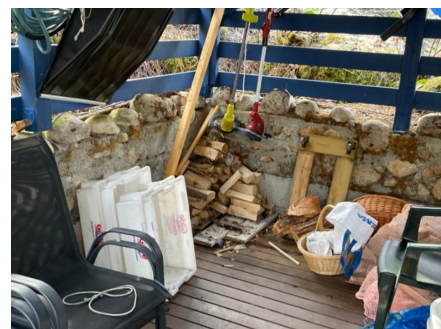
## TG 2 Forstøtningsmurer

Forstøtningsmurer er av betong ved vanninntak og i åpent vedskjul.

- Det er påvist mindre sprekker og/eller skjevheter i muren.

- Det er ikke behov for utbedringstiltak.

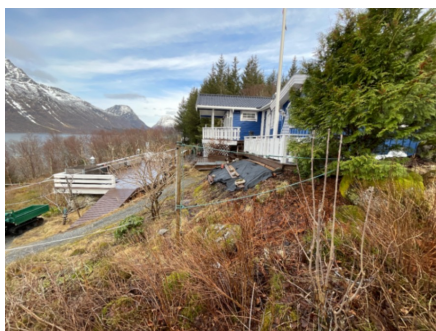
## TG 2 Terrengforhold

Tildels sterkt hellende terreng.

- Det bør foretas terrengjusteringer.
