Aldersundveien 201, 8730 BRATLAND

**Vakker fritidseiendom med  
nydelig beliggenhet, herlig  
havutsikt og solrike omgivelser!**

# Tilstandsrapport

Befaringsdato: 14.03.2025

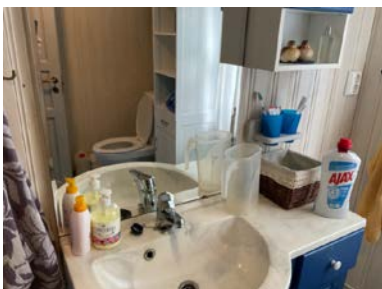
##### Vurdering av avvik:

##### Konsekvens/tiltak

- Uegnede materialer må fuktbeskyttes/utskiftes.

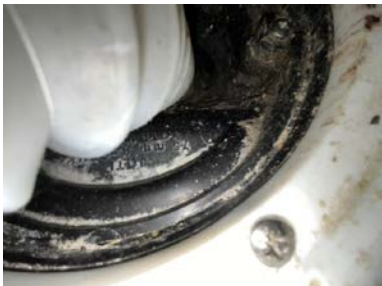
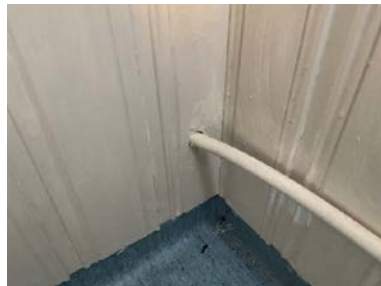
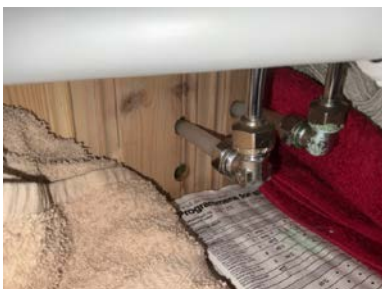
#### TG 3 Overflater Gulv

##### Vurdering av avvik:

- Det er mulighet for at det kan forekomme vannlekkasje på våtrommet hvor vann ikke vil gå til sluk.
- Det er påvist at gulvoverflaten har sprekker.
- Det er påvist avvik i fallforhold til sluk i forhold til krav i forskrift på byggetidspunktet.
- Det er registrert knirk i gulvet.
- Krav til fall er ikke oppfylt og gulvet er tilnærmet flatt (har ikke motfall).

Belegget har sprekker i hjørner og ved skjøting. Stedvis relativt flatt gulv.

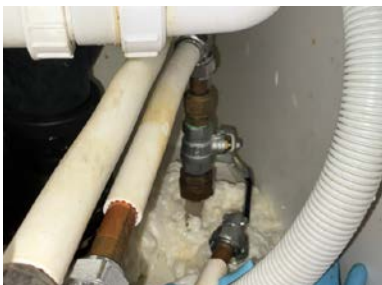
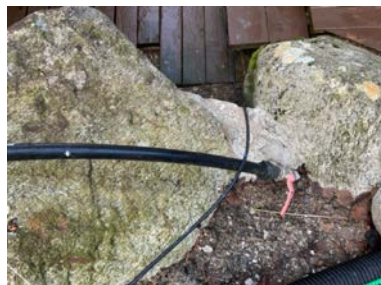
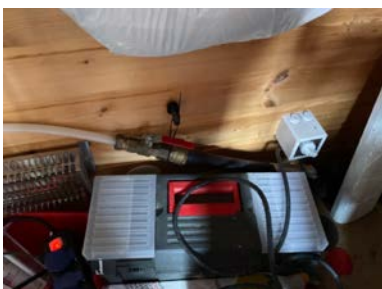
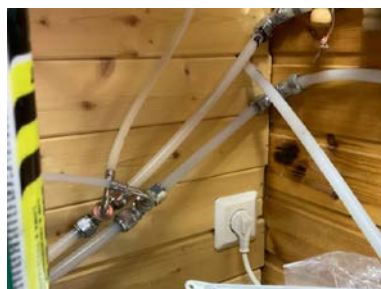
#### Vurdering av avvik:

#### Konsekvens/tiltak

- Det er ikke behov for utbedringstiltak siden anlegget fungerer i dag, men ut ifra alder kan skader plutselig oppstå på eldre anlegg.

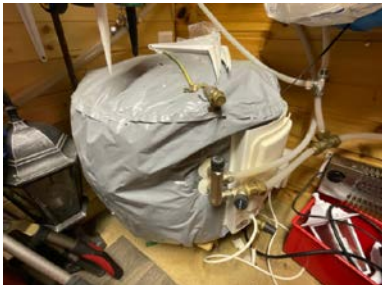
### Vurdering av avvik:

- Det er påvist avvik ifm understøttelsen av tanken.
- Det er ikke påvist tilfredsstillende avrenning eller annen kompenserende løsning fra varmtvannstank.
- Det er ikke påvist tilfredsstillende el-tilkobling av varmtvannstank iht. gjeldende forskrift.

### Konsekvens/tiltak

- Det bør etableres tilfredsstillende avrenning eller lekkasjesikring ved varmtvannstank.
- Det bør etableres tilfredsstillende el-tilkobling etter gjeldende forskrift.
