Fritidsbolig  
Daskerudvegen 64  
2166 Oppaker

**Boligens tekniske tilstand:**

Dato: 23/09/2025

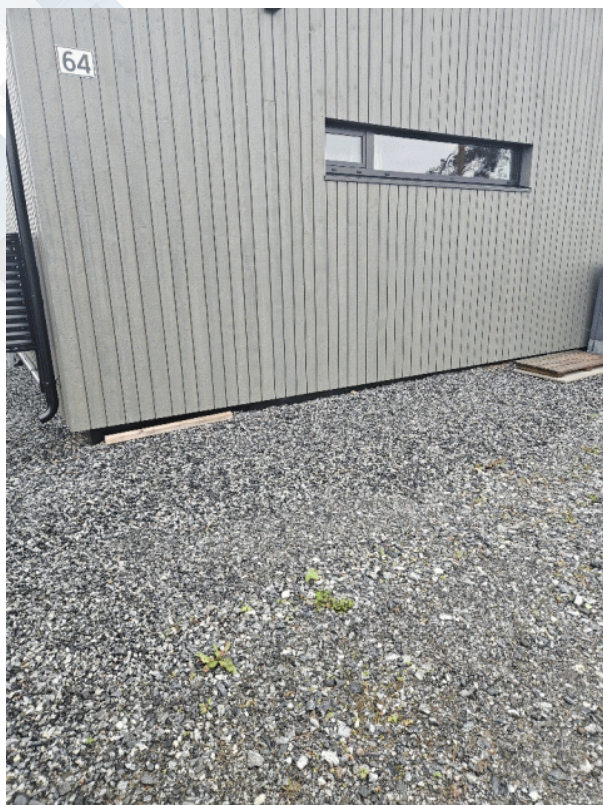
Øverst, under isolasjon og betongsålen ligger det ca 20 cm singel hvor også vann og avløpsledninger er plassert. Det ble registrert ett begrenset fall fra grunnmur ved visuell inspeksjon på to av fritidsboligens sider. Det er viktig at terrenget har hellingsgrad ut fra grunnmuren. Overflatevann skal hurtigst mulig vekk for å unngå unødige fuktbelastninger på utvendig fuktsikring og drenering. Men da det antas at det er benyttet drenerende masser ett godt stykke ut fra grunnmuren til fritidsbolig på den siden av terreng der det er flatt mot grunnmur, vurderes det allikevel til tilstandsgrad TG1.

**Merknader:** Overflatevann skal ikke renne mot vegg/grunnmur. Fallet ut fra bygningen skal være minimum 1:50 i en avstand på minst 3 m fra veggen/grunnmur.

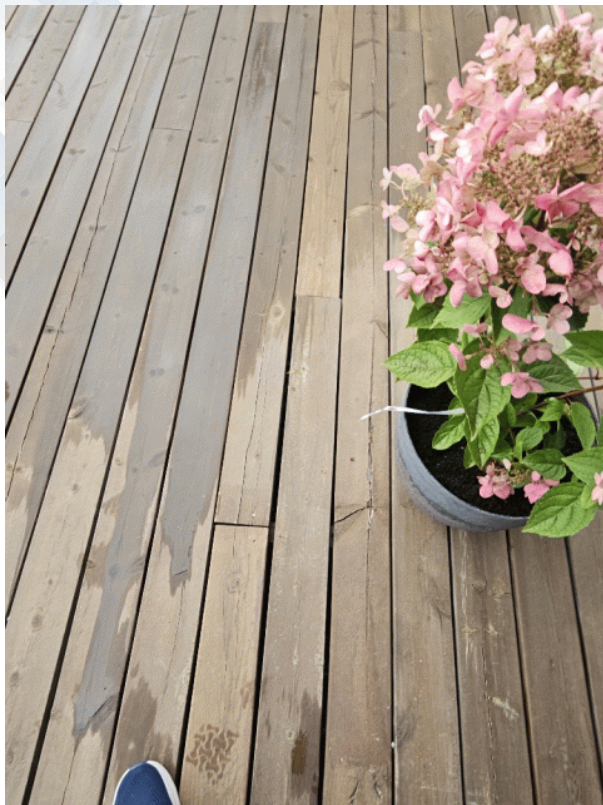
Terrassebord fremstår som noe ufagmessig oppført på deler av terrassen, hvorav noe terrassebord har større tørrsprekker og fremstår med ett behov for vask, behandling og vedlikehold i nær fremtid. TG2

| TAKSTMANNENS VURDERING VED TG2: | |
|---|---|
| | Terrassebord fremstår som noe ufagmessig oppført på deler av terrassen, hvorav noe terrassebord har større tørrsprekker og fremstår med ett behov for vask, behandling og vedlikehold i nær fremtid. TG2<br>Det ble målt ett motfall på 5mm opp til flere steder på terrassen. TG2 Terrasser og balkonger skal ha ett fall på minst 1:50 (2%) for å sikre at vann renner av og ikke samler seg på overflaten. |

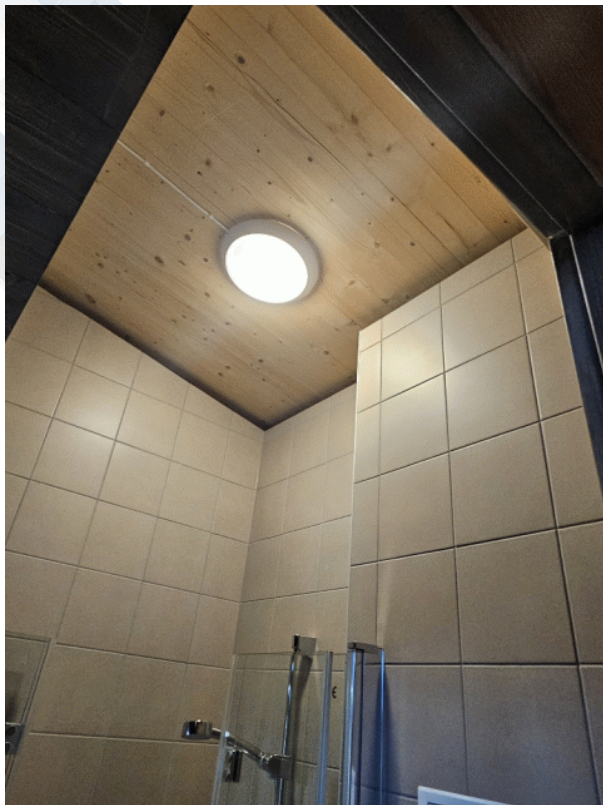
Veggfliser har litt nivåforskjell på enkelte fliser, tak/himling er i dag ikke behandlet noe som gjøre at trevirket står fuktutsatt. TG2 Det anbefales å behandle tak/himling i nær fremtid.

| TAKSTMANNENS VURDERING VED TG2: | |
|---|---|
| | Veggfliser har litt nivåforskjell på enkelte fliser, tak/himling er i dag ikke behandlet noe som gjøre at trevirket står fuktutsatt. TG2 Det anbefales å behandle tak/himling i nær fremtid. |

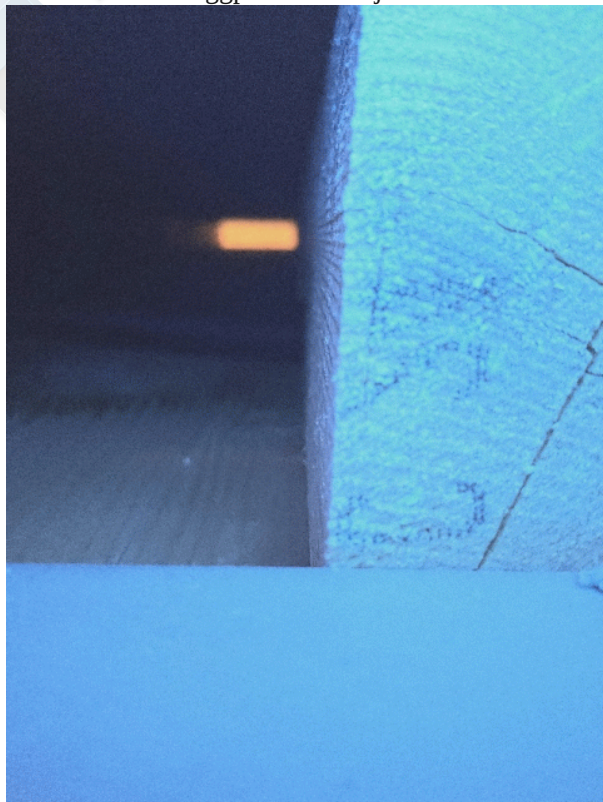
På badet er det montert våtromsplater på flislagte vegger. Dette var for å hindre at det legger seg fuktighet mellom våtromsplatene og de opprinnelige massive ytterveggene, det er også lektet ut under våtromsplatene. Utlektingen var ment å sørge for at det blir luftet ut mellom våtromsplate og yttervegg ved at det er spalter ved gulv og under himling. Membran på gulvet er ført ca 150 mm opp bak våtromsplatene. Under inspeksjon av veggplatene blir det registrert at det ikke ligger tetsjiktet på lekter og bakplate som har synlige fuktskjolder og som indikerer at konstruksjonen står fuktutsatt. TG2, ytterligere undersøkelse må gjøres.

Bilde av under veggplatene i dusjsone.

| TAKSTMANNENS VURDERING VED TG2: | |
|---|---|
| | På badet er det montert våtromsplater på flislagte vegger. Dette var for å hindre at det legger seg fuktighet mellom våtromsplatene og de opprinnelige massive ytterveggene, det er også lektet ut under våtromsplatene. Utlekkingen var ment å sørge for at det blir luftet ut mellom våtromsplate og yttervegg ved at det er spalter ved gulv og under himling. Membran på gulvet er ført ca 150 mm opp bak våtromsplatene. Under inspeksjon av veggplatene blir det registret at det ikke ligger tetsjiktet på lekter og bakplate som har synlige fuktskjolder og som indikerer at konstruksjonen står fuktutsatt. TG2, ytterligere undersøkelse må gjøres.<br><br>Det settes tilstandsgrad TG2 på dokumentasjon da det ikke er fremlagt dokumentasjon på utført membran, ytterligere undersøkelser må gjøres. |

Det var ikke mulig å bore hull fra tilstøtende rom til badet, da bades rørgjennomføringer føres igjennom ytterveggen og ved hullboring der kan det skade vannrør o.l. TGIU Ytterligere undersøkelser anbefales.
