# Tilstandsrapport

📍 Aslakveien 13B , 0753 OSLO

# gnr. 11, bnr. 290, snr. 17

Befaringsdato: 26.01.2026

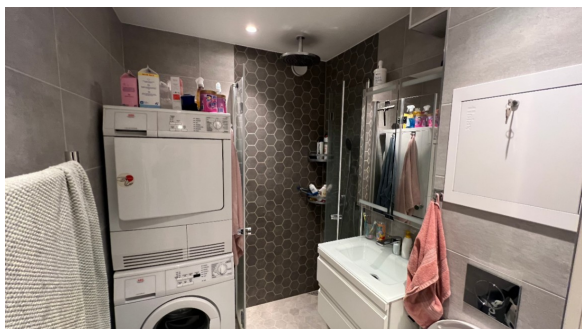
## 2. ETASJE > BAD

### 1 TG 1 Overflater vegger og himling

Det er lokalt registrert hulrom under enkelte fliser.  
Forholdet vurderes til TG1 (som kan omfatte mindre avvik), da slike punktvisse hulrom er relativt vanlig og må ses i sammenheng med mindre riss/lokal løshet uten at det foreligger tegn til funksjonssvikt.  
Avviket anses ikke å ha teknisk betydning og det vurderes derfor ikke behov for tiltak.

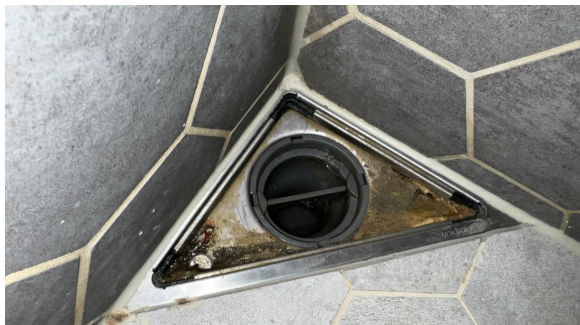
## 2. ETASJE > BAD

### TG 1 Sanitærutstyr og innredning

Det ble rutinemessig søkt etter fukt på typisk fuktutsatte steder (på innredning) med fuktindikator (Protimeter SM) på befaringen og det var ingen indikasjoner på fukt på befaringstidspunktet.

Overflater og innredning er vurdert opp mot alder og forventet bruk, uten at det på befaringstidspunktet er observert forhold som indikerer unormal slitasje eller redusert funksjon.  
Mindre overflateavvik kan likevel forekomme på bad som følge av normal bruk og varierende luftfuktighet.

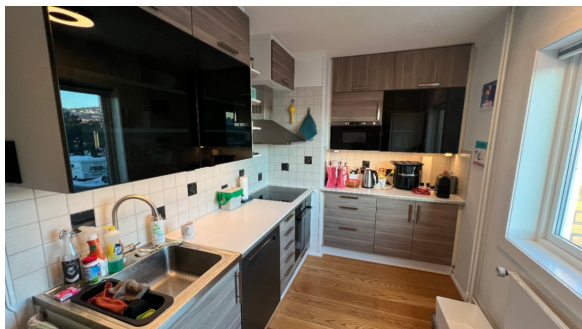
## 2. ETASJE > KJØKKEN

### **Avtrekk**

Ventilator med omluft (kullfilter) fjerner lukt og noe partikler, men leder ikke fukt og matos ut av boligen.

Det anbefales regelmessig vedlikehold og utskifting av kullfilter for å opprettholde funksjonen. Dersom man ønsker mer effektiv fjerning av fukt og matos, kan etablering av ventilator med avtrekk til det fri vurderes i forbindelse med oppgradering, i henhold til gjeldende TEK.

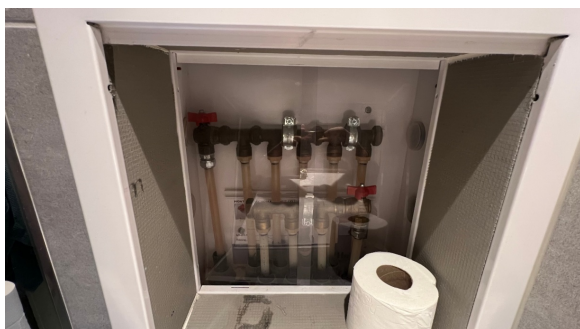
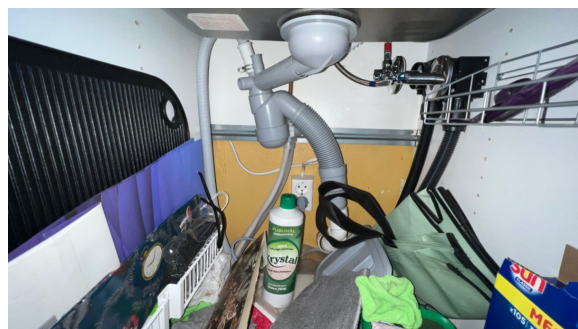
Det er ikke monter lekkasjevarsler med vannstopppventil på kjøkken. Kravet kom i 2010 og gjelder også ved rehabilitering/oppgradering av eldre boliger. Kravet gjelder for rom som har vanninstallasjoner, men mangler sluk eller vanntett gulv

Manglende lekkasjestopper i rom uten sluk eller vanntett gulv øker risikoen for omfattende vannskader ved lekkasje. Skader kan utvikle seg raskt og medføre betydelige følgeskader på gulv, innredning og tilstøtende konstruksjoner, samt økte utbedringskostnader.

Det anbefales å installere lekkasjestopper (Aquastop) med sensorer og magnetventil på kjøkken, tilpasset eksisterende vanninstallasjoner, i henhold til gjeldende regelverk.
