# Tilstandsrapport

Boligbygg med flere boenheter

Blåstjerneveien 22 , 1475 FINSTADJORDET

Befaringsdato: 03.03.2026

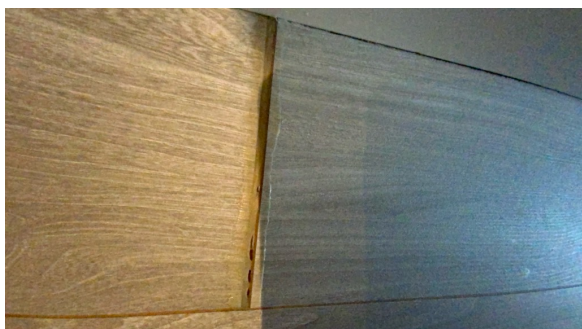
### TG 2 Overflater

Det er synlig at laminat har løsnet i endeskjøt i stue mot kjøkkenvegg.

Det er viktig at denne skjøten er tett for å unngå skader på laminaten være seg fukt eller støtskader. Det kan være en mulighet å få banket hele rekken sammen fra yttervegg og bort til nevnte skjøt.

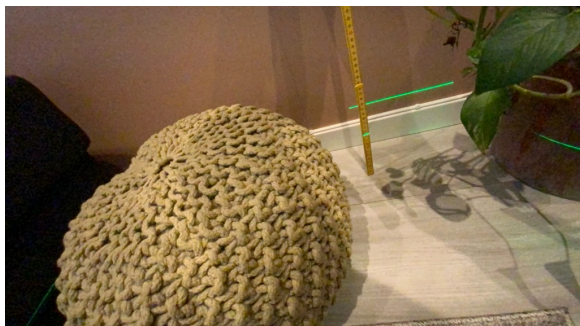
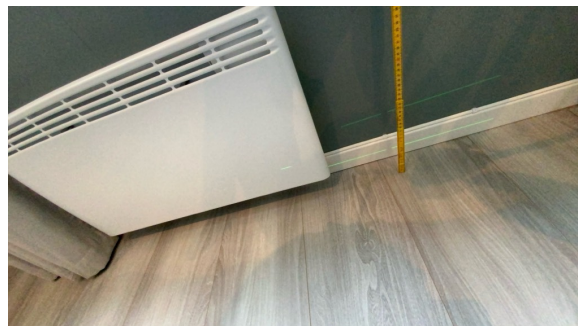
### TG 2 Etasjeskille/gulv mot grunn

- Det er målt høydeforskjell på mellom 15-30 mm gjennom hele rommet. Tilstandsgrad 2 gis med bakgrunn i standardens krav til godkjente måleavvik.

Det er ca 17 mm avvik i stue/kjøkkendel.

- For å få tilstandsgrad 0 eller 1 må høydeforskjeller rettes opp. Det vil imidlertid sjelden være økonomisk rasjonelt som et enkeltstående tiltak i en bolig som dette. Dersom boligen en gang skal renoveres, kan man vurdere slike tiltak.
