# Tilstandsrapport

Lundsalleen 26 D, 2004 LILLESTRØM

Rapportdato: 14.04.2025

Oppdragsnr.: 13907-2884

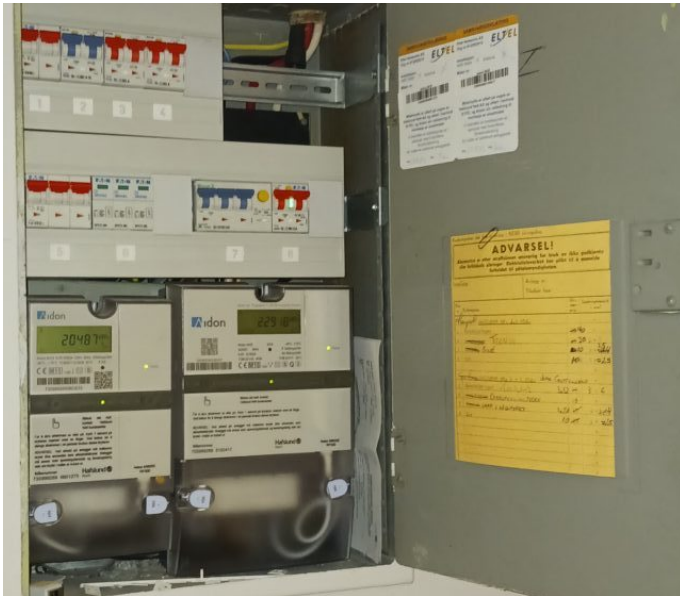
Bilde 1 Ingen kommentar

Det er ikke montert overspenningsvern i sikringsskapet. Dette var heller ikke krav ved byggeår.

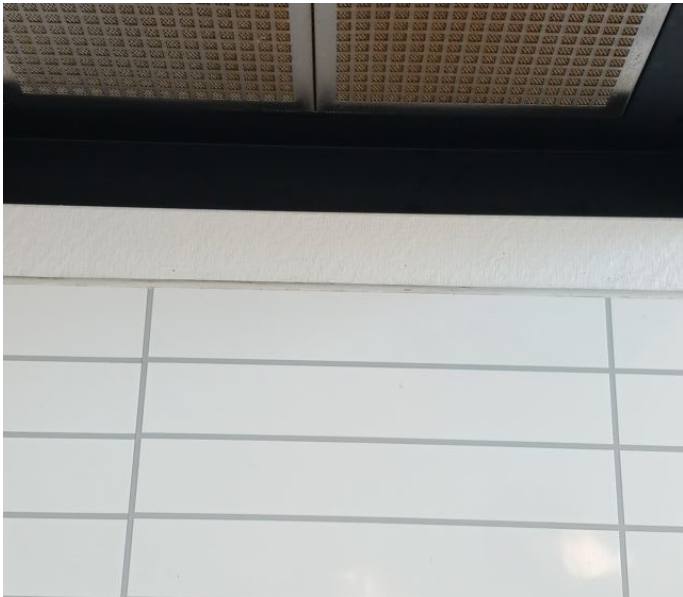
Bilde 1 Ingen kommentar

Det anbefales ettermontering av komfyrvakt for platetopp for å unngå tørrkoking. Dette er kun en anbefaling og var ikke krav ved byggeår.

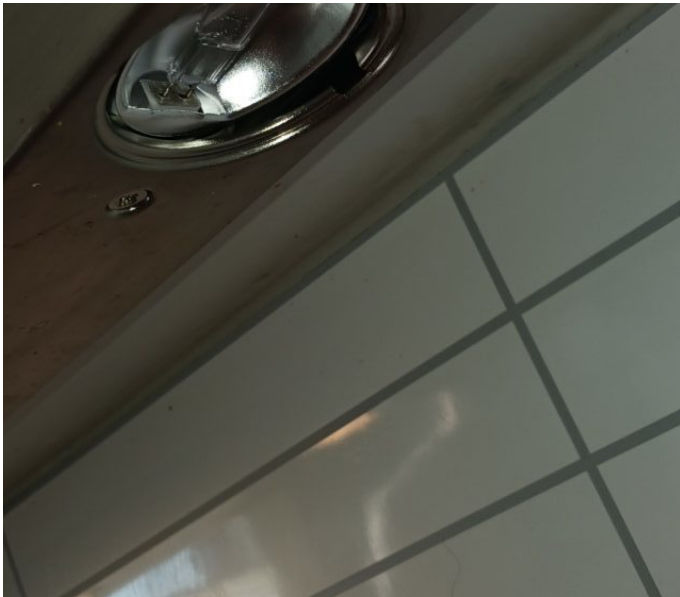
Det er montert spottskinner med halogen pærer. Disse pærene bør byttes til Led pærer. NB nye pærer må være kompatibel med montert dimmer.

Bilde 1 Lyslist under overskap kjøkken har også halogen pærer.

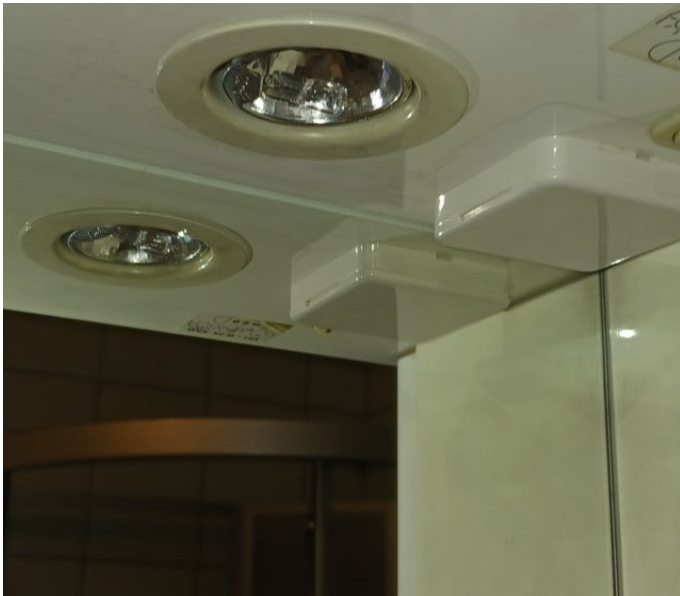
Glass på baderoms-armatur mangler.

Bilde 1 Beskyttelse glass mangler på spott.

Det ble oppdaget at lysarmatur har skader / er ødelagt. (Se bilde og bildekommentarer som forklarer avviket nærmere)

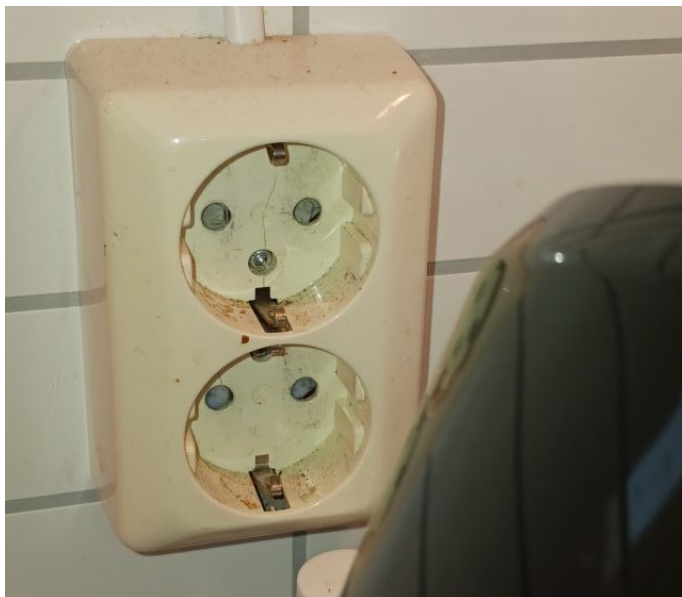
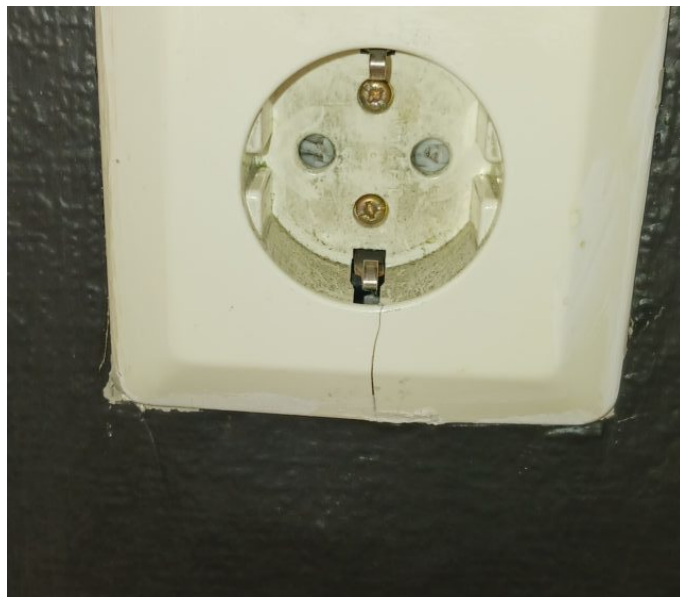
Det er sprukket stikk på kjøkken. Se bilder.

Bilde 1 stikk kjøkken

Bilde 2 stikk kjøkken

Det ble avdekket at elektrisk utstyr var skadet / ødelagt. (Se bilde og bildekommentarer som forklarer avviket nærmere)

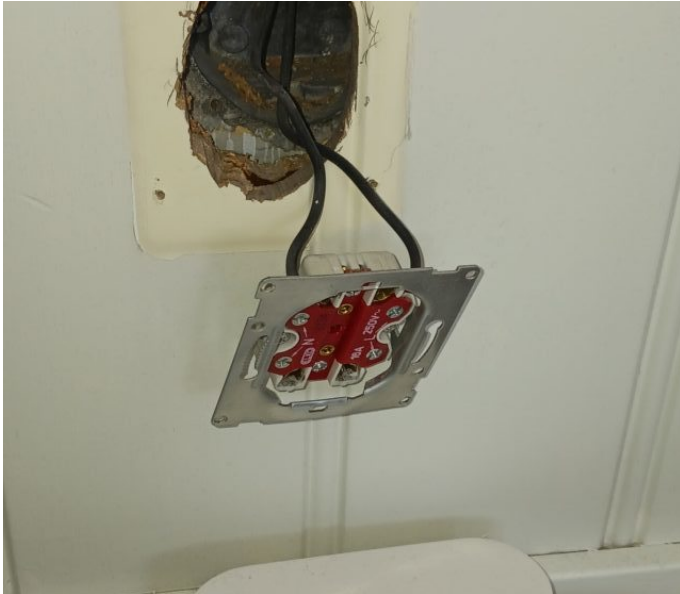
Ledninger/kobling lå mot brennbart materiale.

**Bilde 1** Vegg lektet ut og ledninger ligger så mot brennbart.
