# Nordlykkja 4 7350 BUVIKA

## Tilstandsrapport Eierskifte

Rapportdato: 6.11.2025 (Gyldig til 6.11.2026)

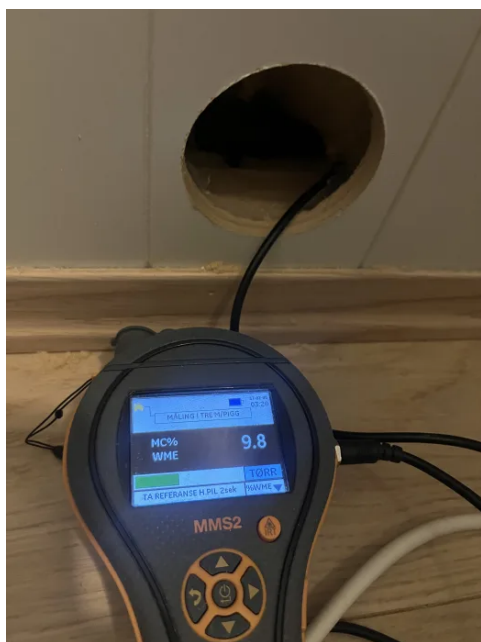
| <b>Oppsummering av rom under terreng</b> | <b>TG-2</b> |
| Det er utført en visuell kontroll av tilgjengelige overflater, kombinert med hulltaking og bruk av fuktindikator. Undersøkelsen viser ingen tegn til skader. Påforede vegger mot terreng er imidlertid bygget med bruk av plastfolie som dampsperre. Dette øke risikoen for magasinerings av fukt med påfølgende skadeutvikling. TG 2. | |

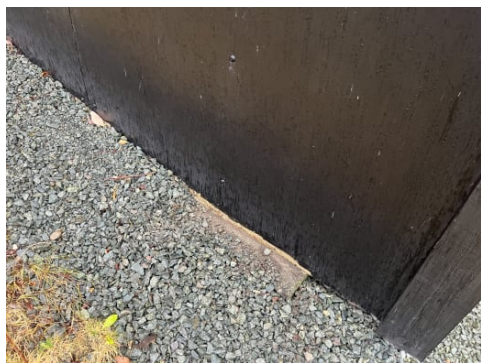
Manglende lufting av fasadeplater.

| TG-2 | |
| Det registreres manglende/dårlig lufting bak platene. Manglende eller dårlig lufting av kledning kan medføre fuktskader i veggen på grunn av sen uttørking av fukt i veggen som kan oppstå på grunn av inndriv av nedbør og kondensering. | |

| Det bør foretas tiltak for å bedre lufting av konstruksjonen. | |
