# Tilstandsrapport

Enebolig

Åsemyrvegen 620, 2930 BAGN

Rapportdato: 13.06.2025

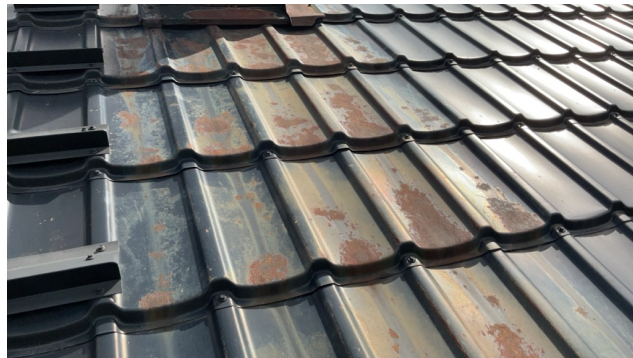
Rustskader på takteking nedenfor pipe og rust på pipebeslag

- Når takteking og undertak begynner å bli gamle, øker risikoen for lekkasjer, noe som kan føre til omfattende og kostbare reparasjoner av underliggende konstruksjoner dersom en ikke foretar tiltak på konstruksjonene før dette oppstår.
- Tidspunkt for utskiftning av takteking nærmer seg.
- Andre tiltak:

Må foretas tiltak for å lukke avvik.

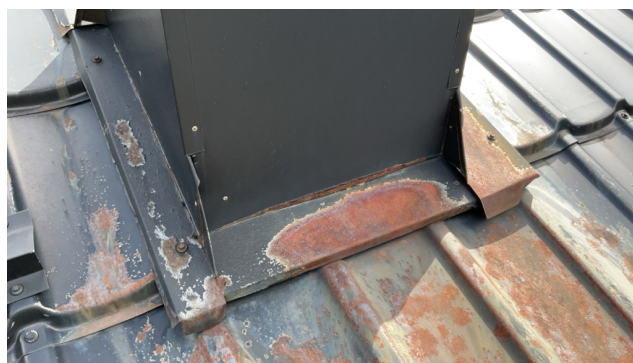
Rust på beslag

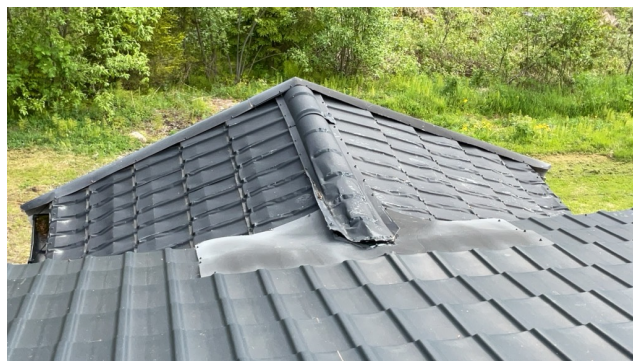
Det er registrert nedbøyninger på plater og skader på tekking mot nordlig retning ved overbygg til vaskerom.

Nedbøyninger av tekking overbygg mot nordlig retning

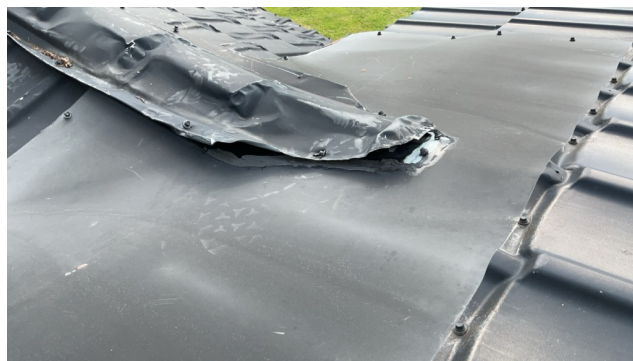
Skade på tekking med utettheter i overgang

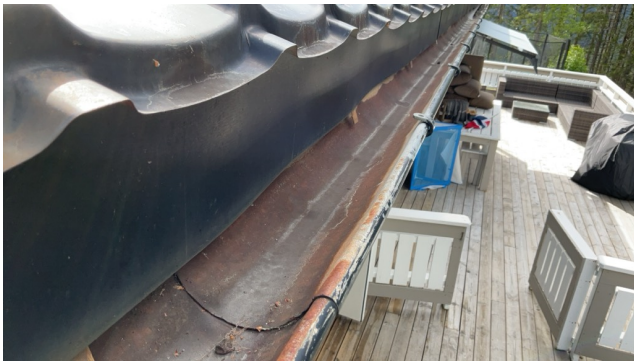
- Mer enn halvparten av forventet brukstid er passert på renner/nedløp/beslag.
- Takrenner har punktvis lekkasjer.

Slitasje med rust på takrenne

- Lokal utbedring må utføres.
- Andre tiltak:
  - Overvåk tilstanden jevnlig. For å få tilstandsgrad 0 eller 1 må beslag/renner/nedløp skiftes ut, men tidspunktet for når dette er nødvendig er vanskelig å si noe om.

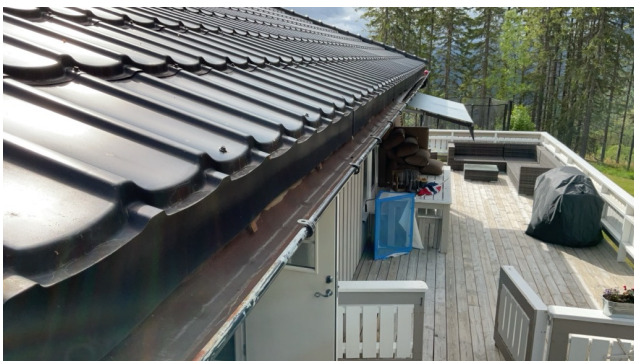
Manglende snøfanger

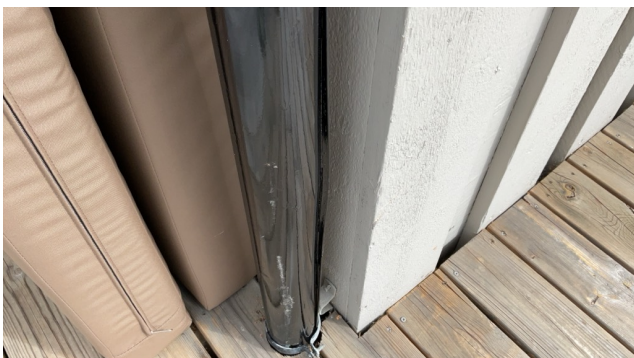
Frostspreg på enkelte nedløp.

Frostspreg på enkelte nedløp

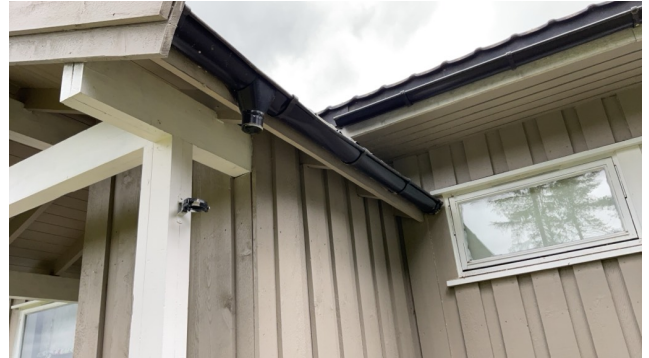
Skade på takrenner på overbygd inngang til vaskerom, og manglende nedløp.

Skade på takrenne og manglende nedløp

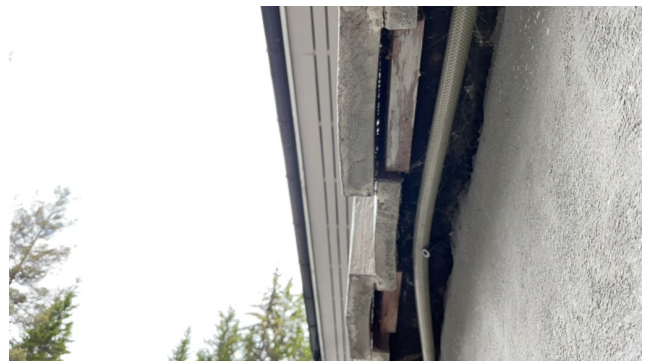
Bemerket musetetting av lusing mellom over og underligger bak kledning, men synlige utettheter rundt lusing og mulige innganger for mus/skadedyr.

Åpning i lusing

Luftet kledning var ikke vanlig ved oppføringstidspunktet. Normalt fungerer det med ikke luftet kledning i tørt fjellklima. Skulle ytterveggene kles på nytt vil det være hensiktsmessig å etablere lufting og etterisolering.

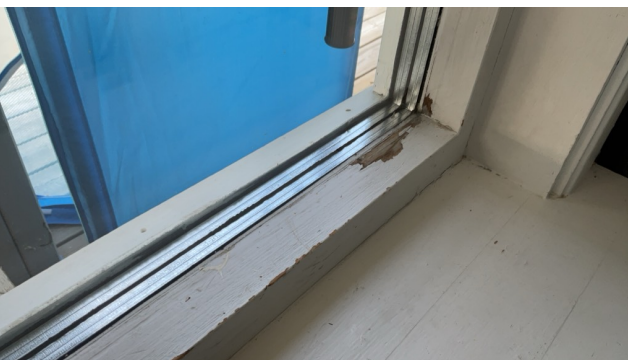
Vedlikeholdsbehov

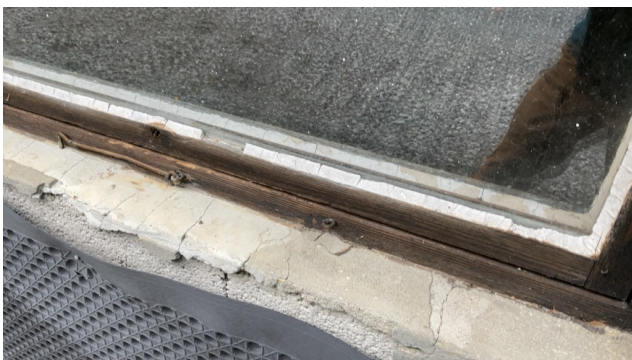
Kjellervindu er slitt med sprekker i kitt

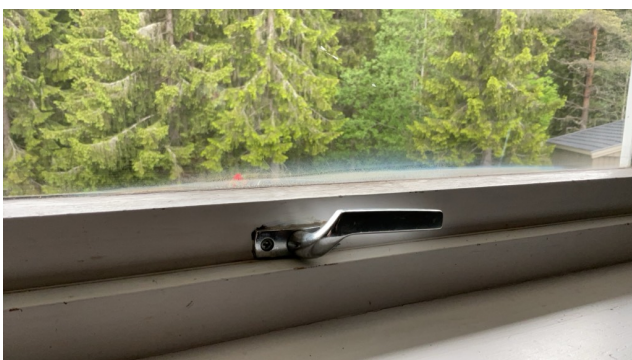
- Det er påvist noen glassruter som er punktert eller sprukne.
- Det er påvist andre avvik:

Punktering av glass

- Vinduer med punkterte/sprukne glass må påregnes skiftes ut, enten hele vinduet eller kun selve glassene.
- Det må foretas tiltak for å lukke avviket.

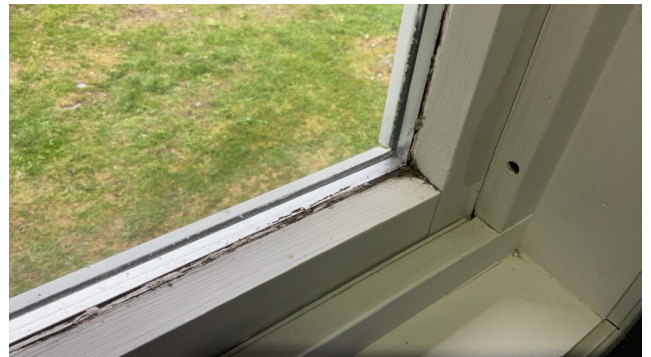
Svertesopp i karm på soverom, nørliggende som følge av inneklime der bedre lufting bør foretas.

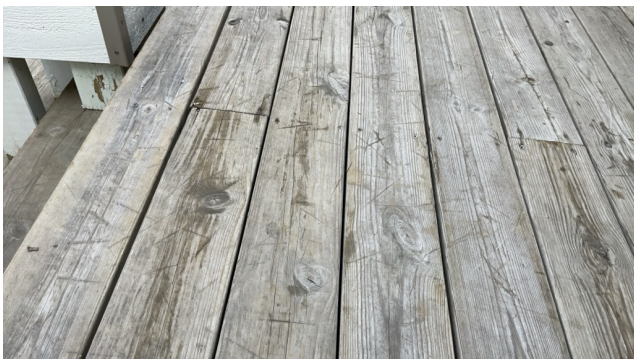
Slitasje på overflate

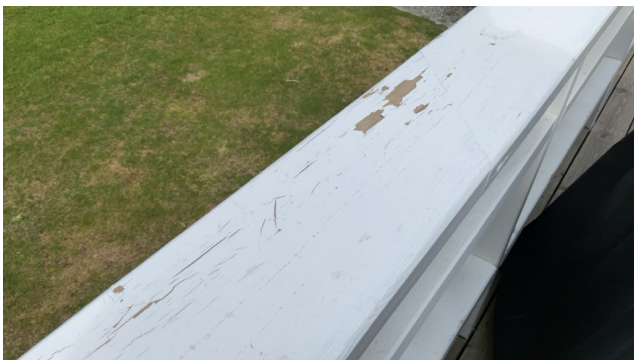
Vedlikeholdsbehov

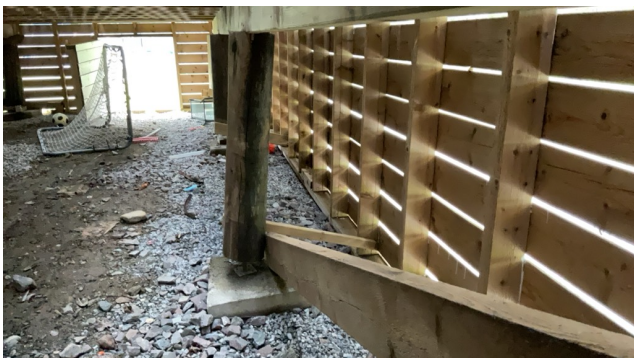
Fundamenter med pilarer av strømsolper ned på betongfundament, registrert skjevhet i pilar

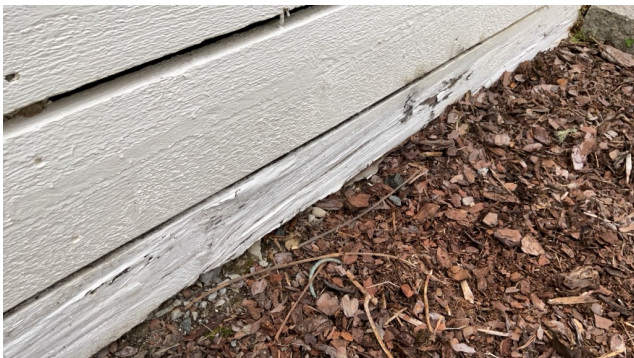
Råte i dekkbord i front av terrassen, ligger nært terreng og utsatt for fuktpåkjenning

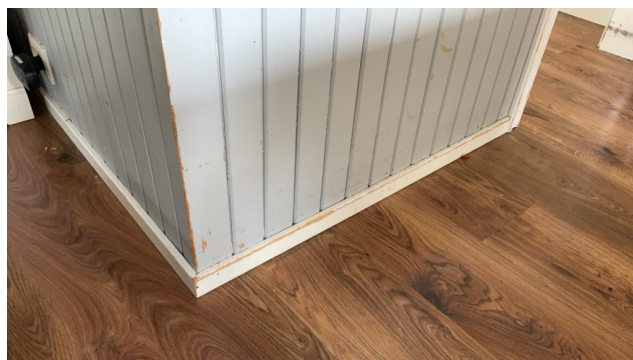
Overflater har registrert slitasje med oppussingsbehov generelt av bolig. Bemerkt generelt knirk i laminatgulv og undergulv er fra under kjøkkeninnredning bemerkt som tidligere tregulv, samt overflate skader og utskifting bør foretas av laminatgulv og tiltak av undergulv. Garderobe har skader i gulv trolig som følge av skotøy med snø/lignende over tid da det er svulmet i skjøter.

Slitasje på overflater

- Overflater må utbedres eller skiftes.

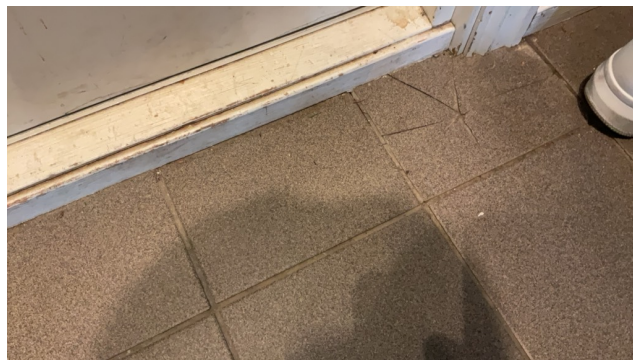
Bom /hullrom i fliser i vindfang, samt sprekker i flis og fuger i enkelte. Må foretas utskifting av gulv i vindfang.

Sprekk i flis og sprekker i fuger som følge av bom (hullrom) mot undergulv

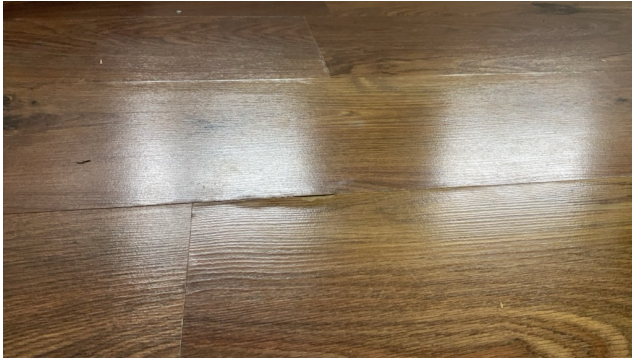
Skader på overflate

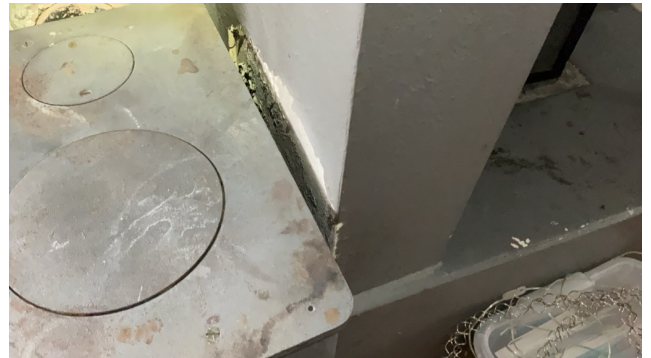
Rust på vedovn i kjeller, trolig som følge av fuktig miljø i etasjen.

Ovn er plassert for nær, samt avlassong av mur

- Det bør foretas nærmere undersøkelser av pipeløp.

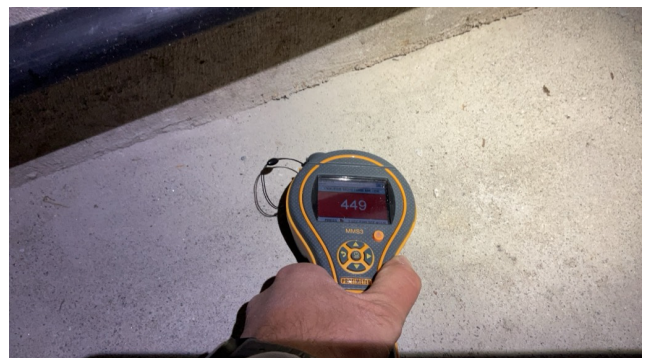
- Det er påvist indikasjoner på noe fuktgjennomtrenging i kjellergulv.
- Det er påvist indikasjoner på noe fuktgjennomtrenging inn i kjellermur.

Ved overflatesøk med fuktmåler av gulv på grunn var det fuktutslag

- Det påviste fuktnivå gir grunn til å overvåke konstruksjonen jevnlig for å se utvikling over tid, og eventuelt foreta tiltak for å unngå fuktskader.

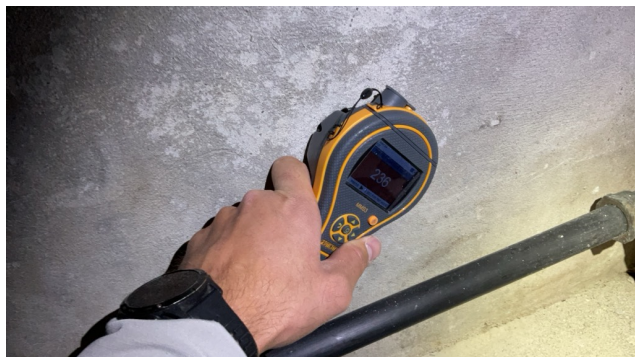
Ved overflatesøk med fuktmåler på yttermur var det fuktutslag

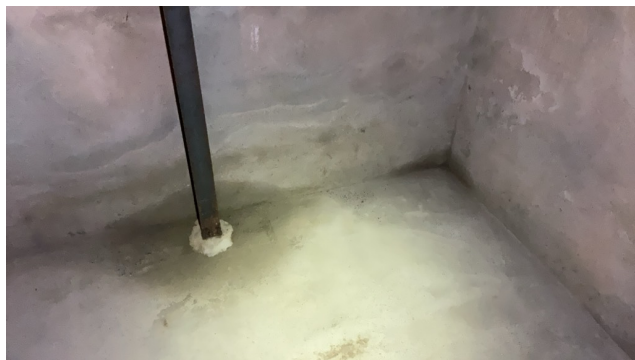
Bemerket fuktgjennomtrengning og bruk av kjeller bør ikke endres

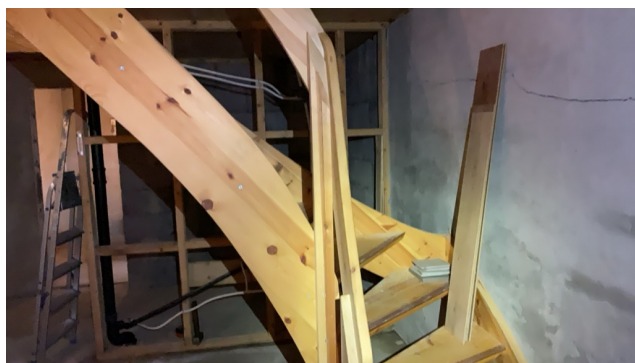
Manglende rekkverk på en side av trappen, samt åpninger i rekkverk på motsatt side og mellom trinn som er over krav.

Må foretas tiltak av kjellertrapp for å lukke avvik.

**Kostnadsestimat: 10 000 - 50 000**

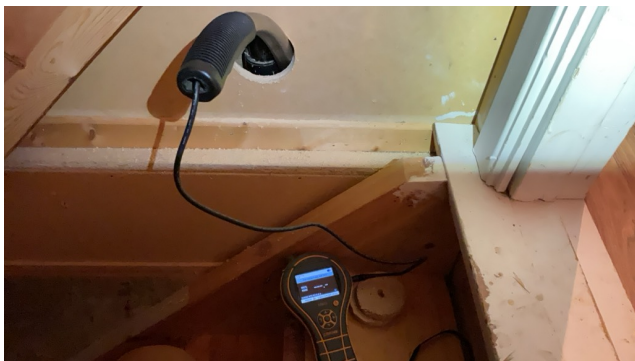
Hulltaking er foretatt uten å påvise unormale forhold. Hulltaking er foretatt ved/i trappenedgang.

Hulltaking foretatt fra trappenedgang, ved fuktmåletaking var det ikke fuktutslag

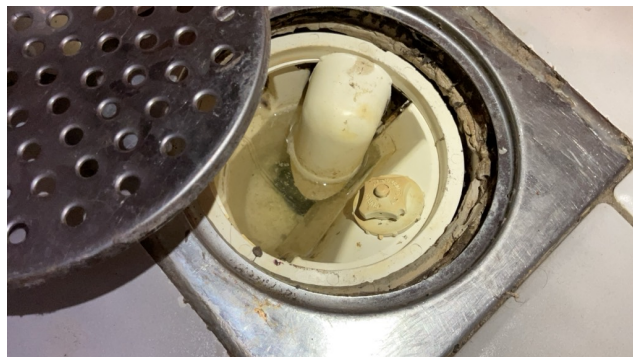
- Tettesjikt er ukjent og forventet levetid på evt. tettesjikt i våtsoner er vurdert til å være oppbrukt.
- Manglende tettesjikt i våtsoner.
- Det er registrert begrenset ventilering av rommet.
- Sprekk i flis.

Ingen synlig tettesjikt i overgang gulv/sluk

- Manglende oppgradering av våtrommet medfører høy risiko for at konstruksjonene ikke vil tåle vanlig bruk av vann eller lekkasjer. Selv om det er dusjkabinett, er det fortsatt en betydelig risiko for at våtrommets konstruksjoner ikke tåler lekkasjer. Dette kan føre til fuktskader på tilstøtende konstruksjoner.
- Våtrommet har behov for omfattende oppgraderinger. For å sikre en løsning som oppfyller gjeldende krav, bør tettesjikt, sluk og røropplegg oppgraderes og dokumenteres.

Kostnadsestimat: 100 000 - 300 000

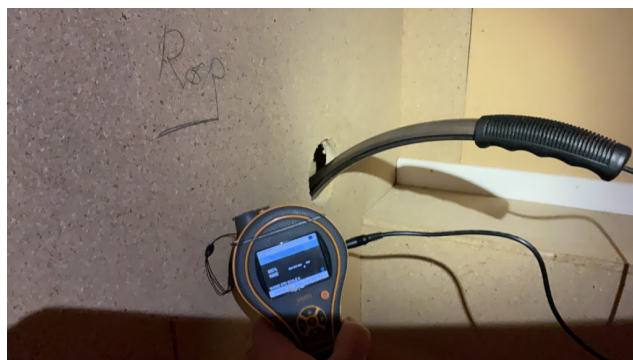
Hulltaking er foretatt uten å påvise unormale forhold. Hulltaking er foretatt ved/i trappenedgang.

Hulltaking foretatt fra trappenedgang, ved fuktmåletaking var det ikke fuktutslag

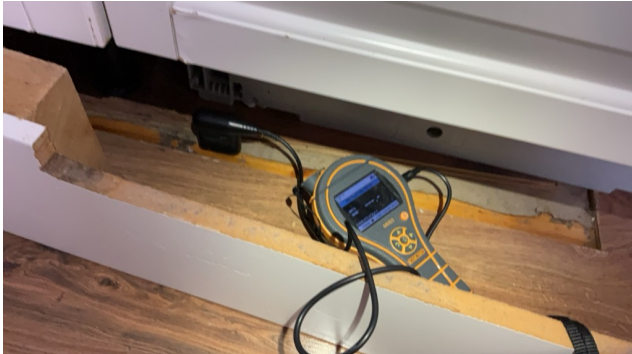
Ved fuktmåletsking av gulv under oppvaskmaskin var det ikke fuktutslag

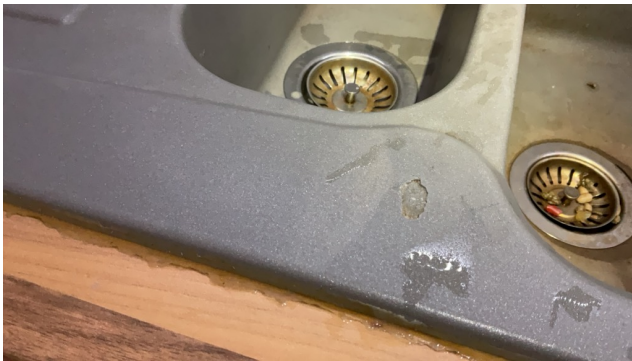
Det er registrert sårskade på oppvaskkum. Veggplater har skader og oppsvulming av fukt el.

Det er registrert sårskade på oppvaskkum

- Det må foretas tiltak for å lukke avviket.

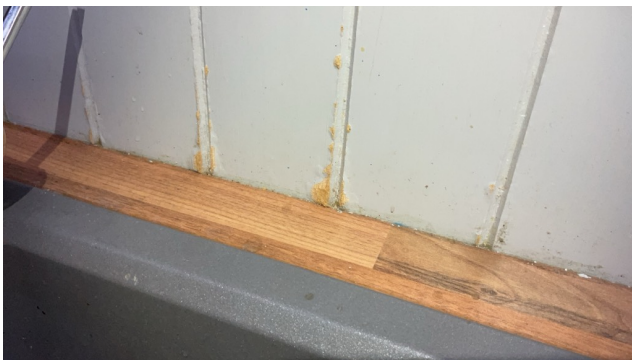
Veggplater har skader og oppsvulming av fukt el

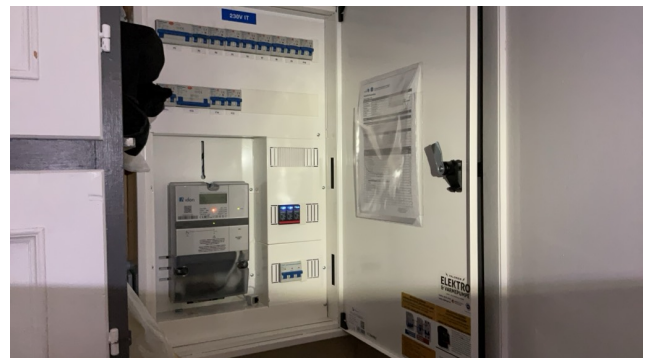
Sikringsskap

Det har vært tidligere skade med varmegang/branntilløp i 2020, det ble meldt inn skade og se skaderapport for nærmere opplysninger. Sikringskap ble da oppgradert.

For en fullstendig kontroll av det elektriske anlegget, anbefales kontroll av godkjent el-takstmann.

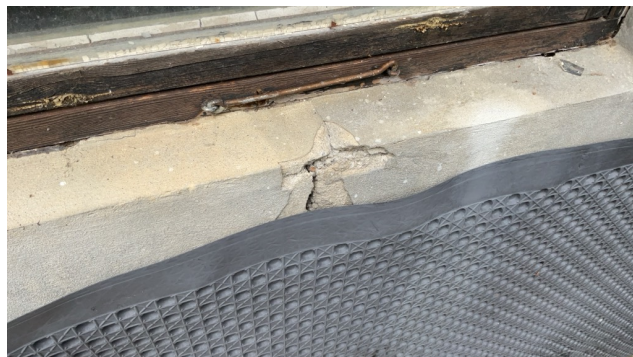
- Grunnmuren har sprekkdannelser.

Sprekk i mur

- Lokal utbedring må utføres.
- Andre tiltak:

Forholdene bør holdes under oppsikt og utbedringer må vurderes om forholdene skulle endre seg. Jmf eier har dette vært uendret i deres eie.

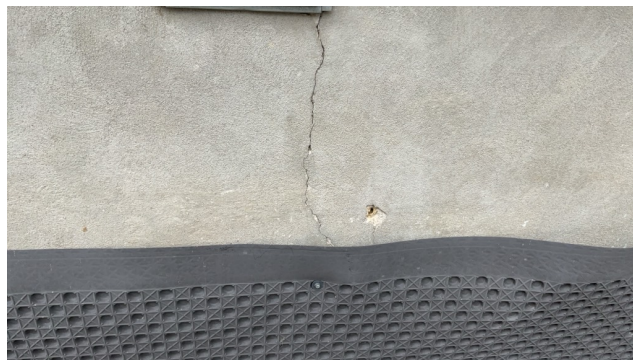
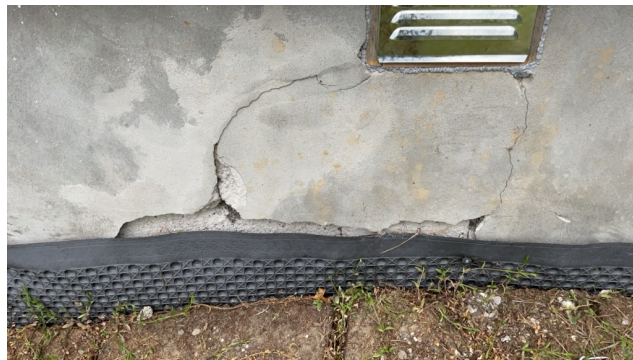
Sorekker i mur og avskalling av puss

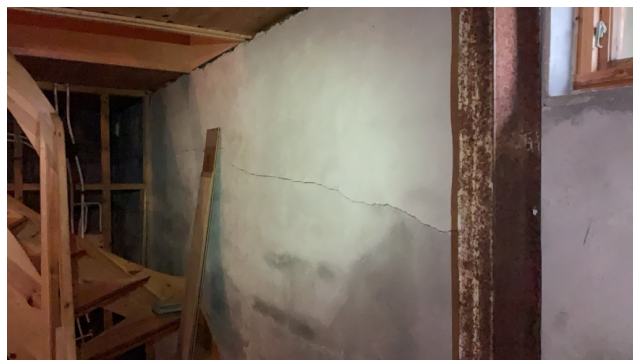
Sprekker i kjellermurer, setningskader som følge av jordpress. Eier opplyser om at hendelse rett etter byggeår med uegnet masser mot mur som årsak, foretatt etablering av stålbjelker for forstøtning inntil mur og eier har senere foretatt dreneringsarbeid med skifte av masser. Det opplyses om at det har vært uendret siden, men bør holdes under tilsyn og tiltaksbehov vurderes.
