**Salgsobjekt:** Enebolig  
**Eierform:** Eiet  
**Byggeår:** 1980  
**BRA-i/BRA Total** 230/282 kvm  
**Tomtstr.:** 1981.8 m<sup>2</sup>  
**Soverom:** 3  
**Gnr./bnr.** Gnr. 55, bnr. 12  
**Oppdragsnr.:** 1201250062

# Pent opparbeidet boligeiendom usjenert beliggende på romslig eiertomt. Stor terrasse.

| Tilstandsrapport ..... | 52 |

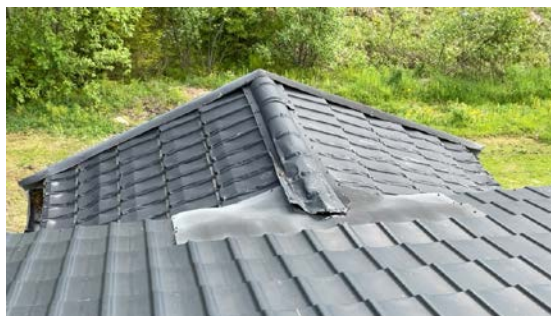
Nedbøyninger av tekking overbygg mot nordlig retning

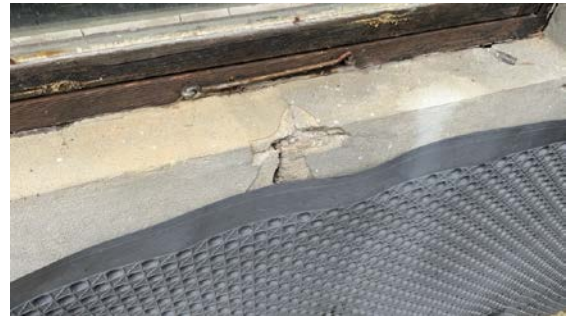
Sprekk i mur

Forholdene bør holdes under oppsikt og utbedringer må vurderes om forholdene skulle endre seg. Jmf eier har dette vært uendret i deres eie.

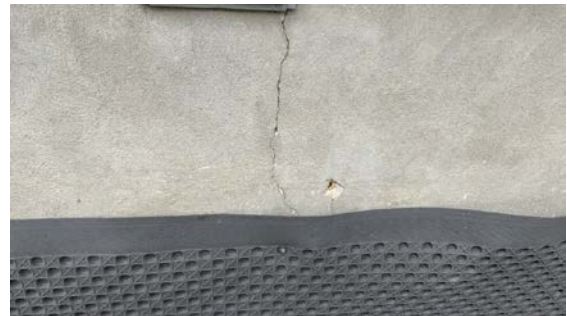
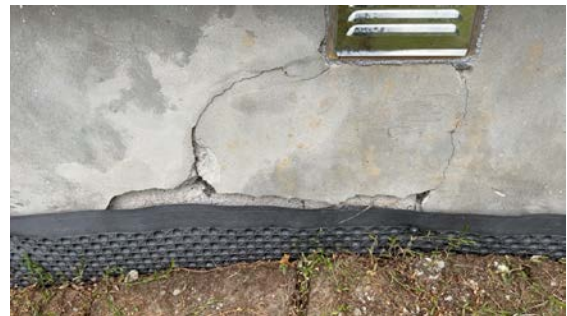
Sorekker i mur og avskalling av puss

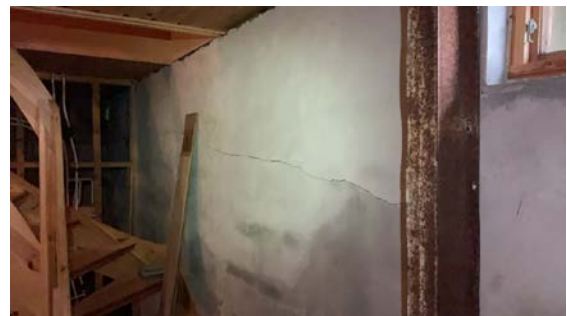
Sprekker i kjellermurer, setningskader som følge av jordpress. Eier opplyser om at hendelse rett etter byggeår med uegnet masser mot mur som årsak, foretatt etablering av stålbjelker for forstøtning inntil mur og eier har senere foretatt dreneringsarbeid med skifte av masser. Det opplyses om at det har vært uendret siden, men bør holdes under tilsyn og tiltaksbehov vurderes.
