**Salgsobjekt:** Enebolig  
**Eierform:** Eiet  
**Byggeår:** 1980  
**BRA-i/BRA Total** 230/282 kvm  
**Tomtstr.:** 1981.8 m<sup>2</sup>  
**Soverom:** 3  
**Gnr./bnr.** Gnr. 55, bnr. 12  
**Oppdragsnr.:** 1201250062

# Pent opparbeidet boligeiendom usjenert beliggende på romslig eiertomt. Stor terrasse.

**Salgsoppgavedato**  
18.06.2025

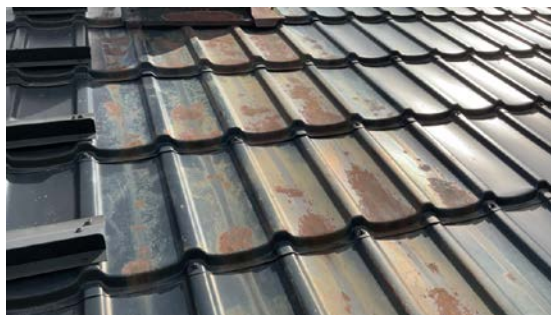
- Mer enn halvparten av forventet brukstid er passert på taktekkingen.
- Mer enn halvparten av forventet brukstid er passert på undertak.
- Det er registrert ned bøyninger på plater og skader på tekking mot nordlig retning ved

Rustskader på taktekking nedenfor pipe og rust på pipebeslag

- Når taktekking og undertak begynner å bli gamle, øker risikoen for lekkasjer, noe som kan føre til omfattende og kostbare reparasjoner av underliggende konstruksjoner dersom en ikke foretar tiltak på konstruksjonene før dette oppstår.
- Tidspunkt for utskiftning av taktekking nærmer seg.
- Andre tiltak:
- Må foretas tiltak for å lukke avvik.

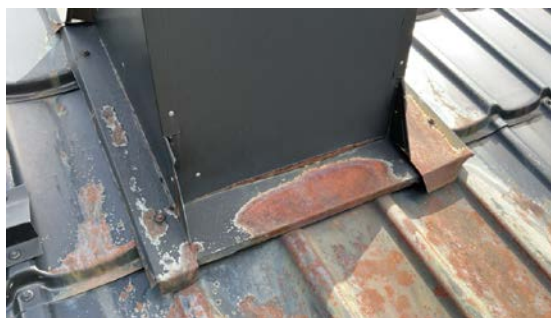
Rust på beslag

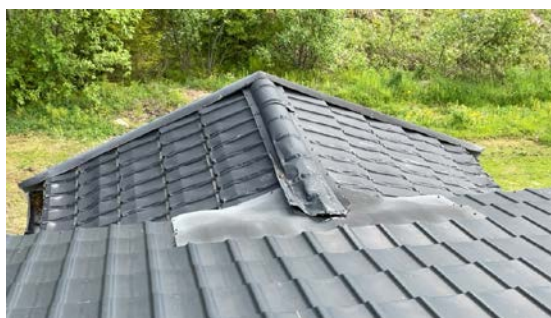
Nedbøyninger av tekking overbygg mot nordlig retning

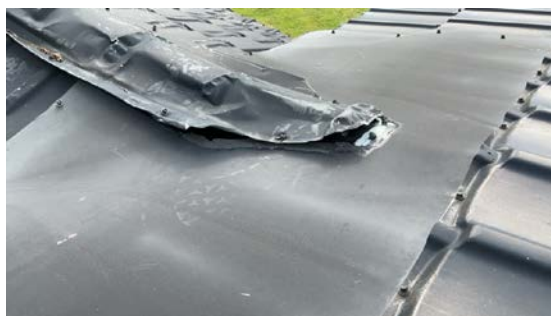
Skade på tekking med utettheter i overgang

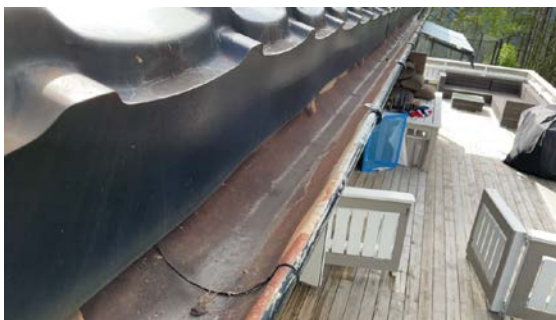
- Mer enn halvparten av forventet brukstid er passert på renner/nedløp/beslag.
- Takrenner har punktvis lekkasjer.
- Manglende snøfangere i gangsoner. Frostspreng på enkelte nedløp. Skade på takrenner på overbygd inngang til vaskerom, og manglende nedløp. Registrert noe nedbøying/feil fall på renne mot nordlig retning.

Slitasje med rust på takrenne

- Lokal utbedring må utføres.
- Andre tiltak:
- Overvåk tilstanden jevnlig. For å få tilstandsgrad 0 eller 1 må beslag/renner/nedløp skiftes ut, men tidspunktet for når dette er nødvendig er vanskelig å si noe om.

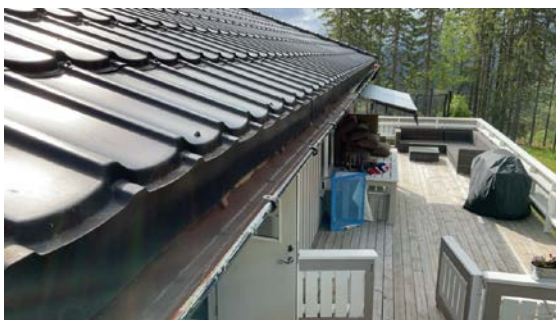
Manglende snøfanger

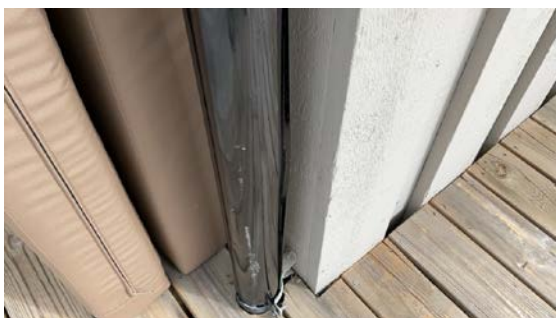
Frostspreng på enkelte nedløp

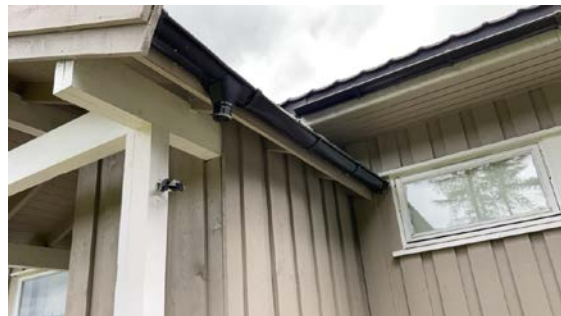
Skade på takrenne og manglende nedløp

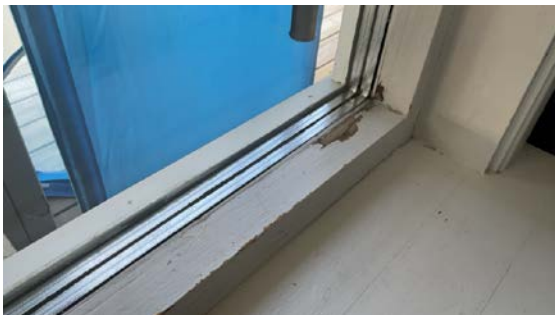
Vedlikeholdsbehov

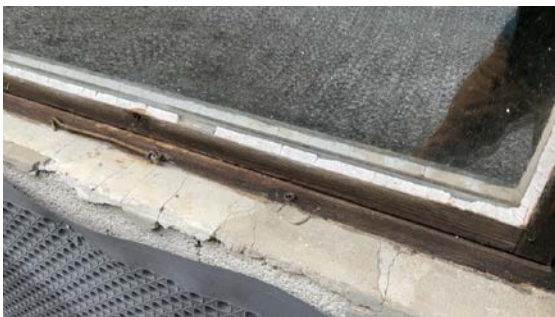
Kjellervindu er slitt med sprekker i kitt

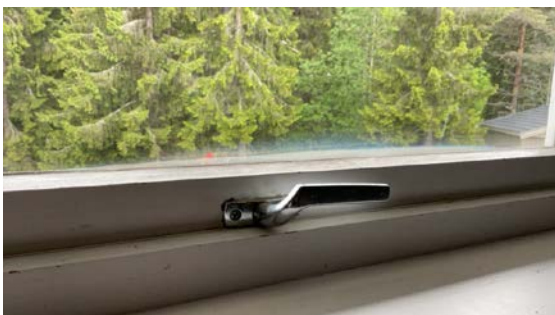
Punktering av glass

- Vinduer med punkterte/sprukne glass må påregnes skiftes ut, enten hele vinduet eller kun selve glassene.
- Det må foretas tiltak for å lukke avviket.

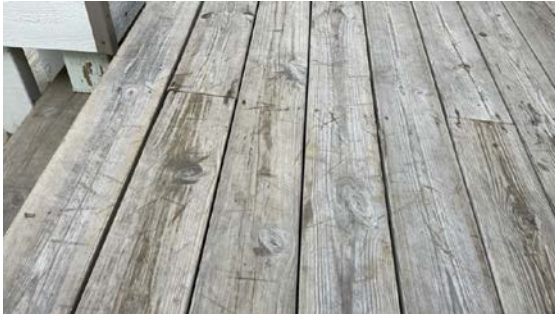
Slitasje på overflate

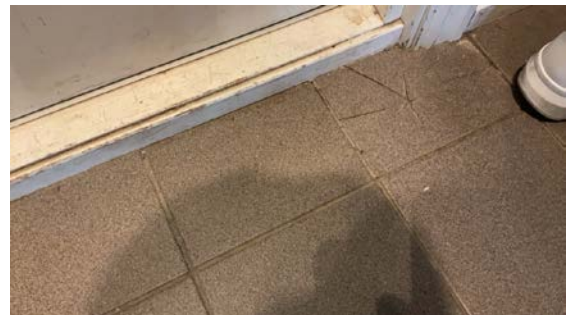
Sprekk i flis og sprekker i fuger som følge av bom (hullrom) mot undergulv

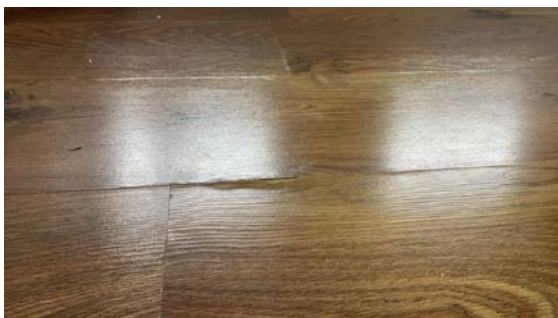
Skader på overflate

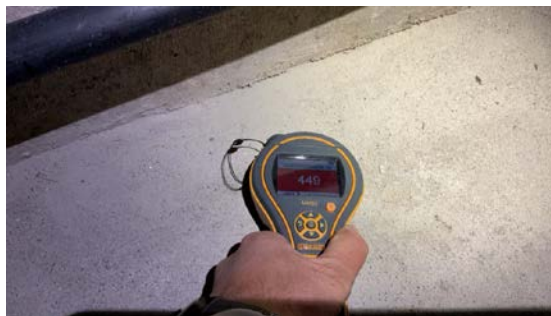
Ved overflatesøk med fuktmåler av gulv på grunn var det fuktslag

- Det påviste fuktnivå gir grunn til å overvåke konstruksjonen jevnlig for å se utvikling over tid, og eventuelt foreta tiltak for å unngå fuktskader.

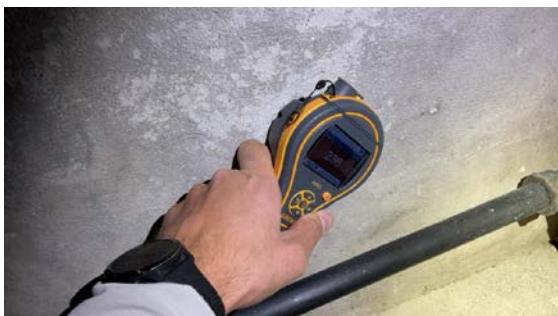
Ved overflatesøk med fuktmåler på yttermur var det fuktutslag

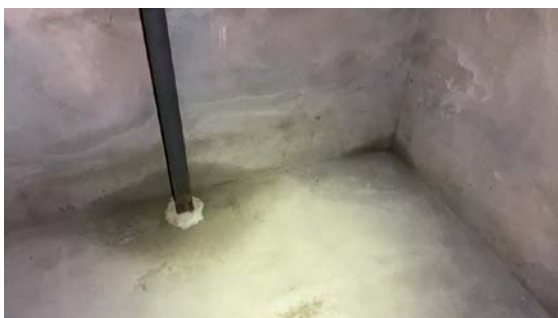
Bemerket fuktgjennomtrengning og bruk av kjeller bør ikke endres

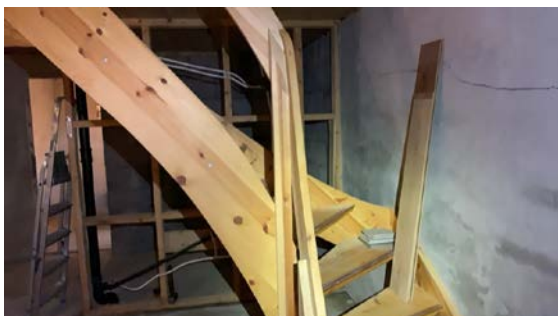
Manglende rekkverk på en side av trappen, samt åpninger i rekkverk på motsatt side og mellom trinn som er over krav.

Må foretas tiltak av kjellertrapp for å lukke avvik.

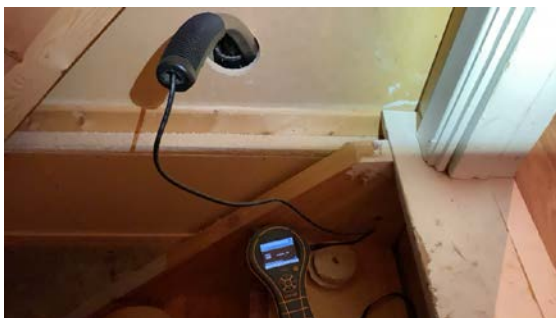
Hulltaking foretatt fra trappenedgang, ved fuktmåletaking var det ikke fuktutslag

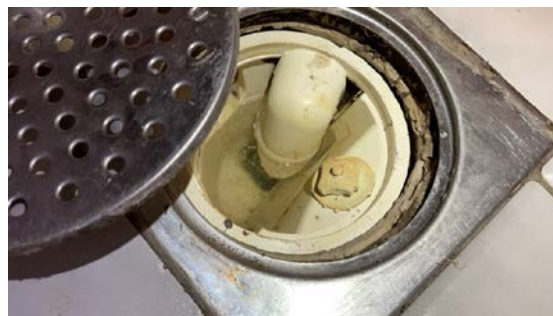
Ingen synlig tettesjikt i overgang gulv/sluk

- Manglende oppgradering av våtrommet medfører høy risiko for at konstruksjonene ikke vil tåle vanlig bruk av vann eller lekkasjer. Selv om det er dusjkabinett, er det fortsatt en betydelig risiko for at våtrommets konstruksjoner ikke tåler lekkasjer. Dette kan føre til fuktskader på tilstøtende konstruksjoner.
- Våtrommet har behov for omfattende oppgraderinger. For å sikre en løsning som oppfyller gjeldende krav, bør tettesjikt, sluk og røropplegg oppgraderes og dokumenteres.

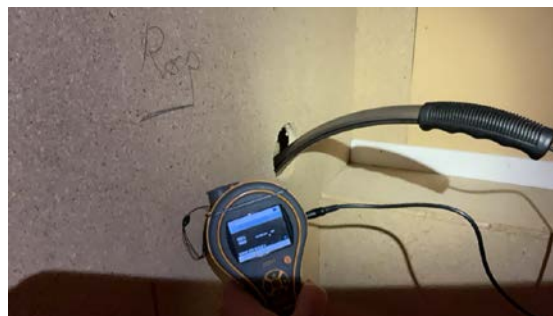
Hulltaking foretatt fra trappenedgang, ved fuktmåletaking var det ikke fuktutslag

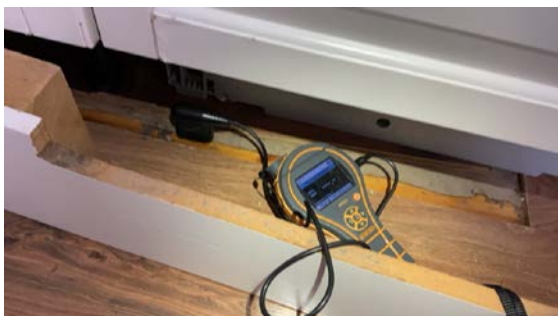
Ved fuktmåletsking av gulv under oppvaskmaskin var det ikke fuktutslag

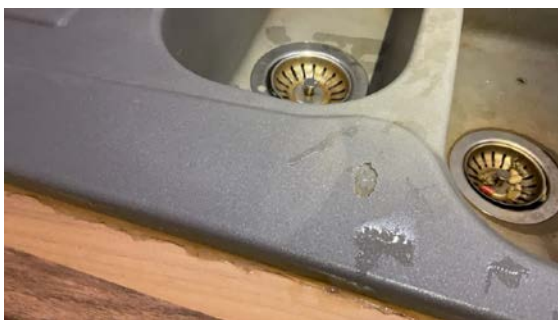
Det er registrert sårskade på oppvaskkum

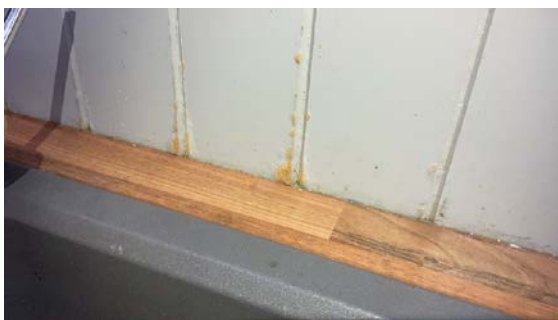
Veggplater har skader og oppsvulming av fukt el

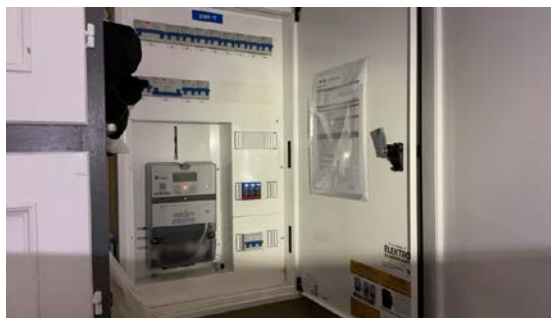
Sikringsskap

Det har vært tidligere skade med varmegang/branntilløp i 2020, det ble meldt inn skade og se skaderapport for nærmere opplysninger. Sikringskap ble da oppgradert.

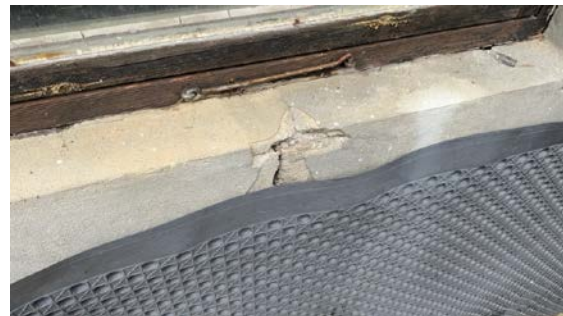
Sprekk i mur

Forholdene bør holdes under oppsikt og utbedringer må vurderes om forholdene skulle endre seg. Jmf eier har dette vært uendret i deres eie.

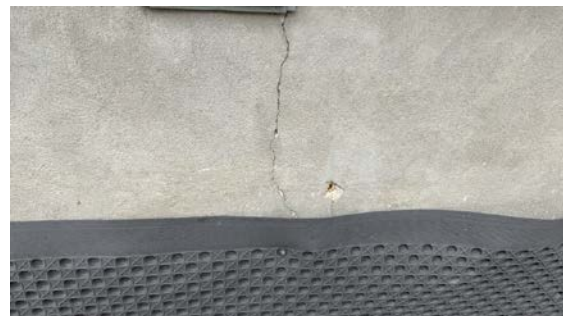
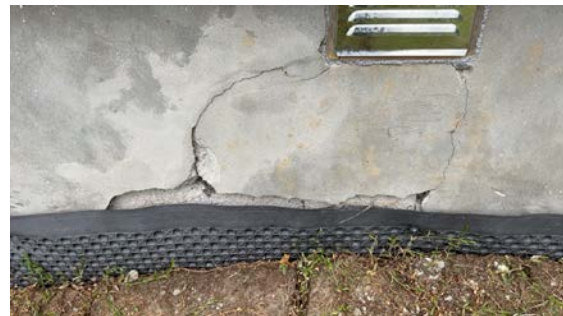
Sorekker i mur og avskalling av puss

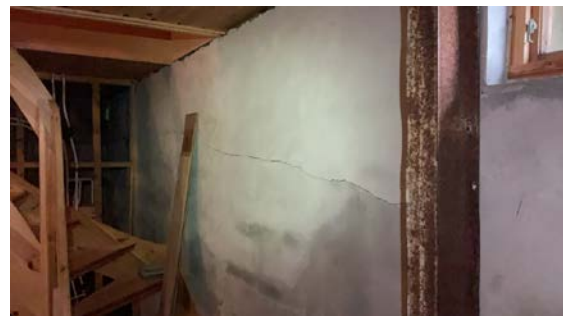
Sprekker i kjellermurer, setningskader som følge av jordpress. Eier opplyser om at hendelse rett etter byggeår med uegnet masser mot mur som årsak, foretatt etablering av stålbjelker for forstøtning inntil mur og eier har senere foretatt dreneringsarbeid med skifte av masser. Det opplyses om at det har vært uendret siden, men bør holdes under tilsyn og tiltaksbehov vurderes.
