# Tilstandsrapport

Enebolig

Brentåsvegen 12 , 3950 BREVIK

Oppdragsnr.: 22307-1051

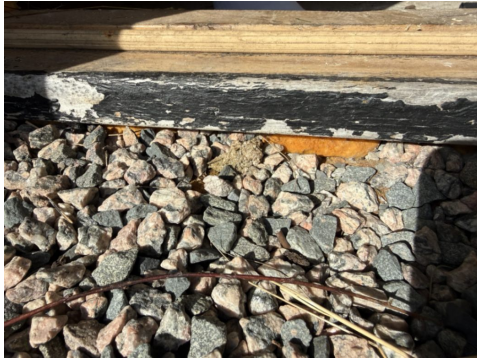
## TG 2 Balkonger, terrasser og rom under balkonger

Nordøstvendt innglasset balkong på 6 m<sup>2</sup> med utgang fra stue. Balkongen har støpt dekke med terrassebord på gulv og rekkverk av malt teglstein. Balkongen fremstår i hovedsak i normalt god stand, uten registrerte vesentlige avvik.

Østvendt terrasse på 17 m<sup>2</sup> med utgang fra innglasset balkong. Terrassen står på støpt dekke og trekonstruksjoner, terrassebord på gulv og rekkverk i tre. Terrassen fremstår i normalt god stand. Det ble ikke avdekket vesentlige avvik med behov for tiltak.

Nordøstvendt balkong på 7 m<sup>2</sup> med utgang fra soverom i 2. etasje. Balkongen har støpt dekke med tettesjikt, terrassebord og rekkverk i tre. Det ble registrert noe slitasje på terrassebord og rekkverk, herunder avskalling av maling og begroing. Tettesjiktet lot seg ikke inspisere under besiktigelsen, da dette ligger skjult under terrassebordene. Himling/tak i innglasset balkong under fremstår uten synlige tegn til vannpåvirkning, og det ble ikke registrert tegn til aktiv lekkasje på befaringsdagen.

Videre værpåvirkning og manglende vedlikehold kan føre til økt fuktopptak og nedbrytning av treverk. Skjult tettesjikt gir usikkerhet knyttet til tettesjiktets tilstand og videre funksjon.

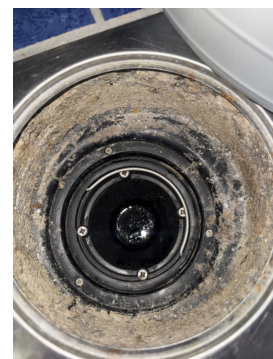
Ukjent alder og uavklart tetting ved sluk kan gi økt risiko for svekket tettesjikt og lekkasje til omkringliggende konstruksjoner.

Forholdet gir kjøper usikkerhet knyttet til våtrommets tettesjikt og videre levetid. Det kan oppstå behov for utbedring dersom det senere avdekkes svikt eller fuktpåvirkning.

Det anbefales jevnlig kontroll av slukområdet og tilstøtende konstruksjoner for tegn til fukt eller lekkasje. Ved oppgradering av våtrommet bør membran og slukløsning skiftes samlet.

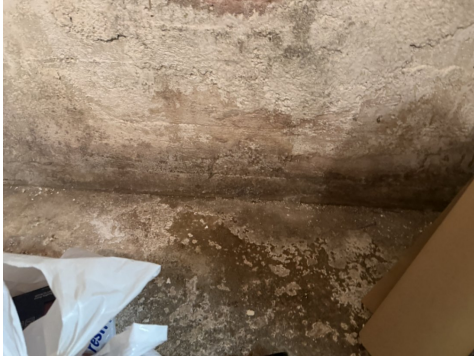
## TG 2 Grunnmur og fundamenter

Det ble registrert kalk-/saltutslag på grunnmuren og noe på støpt såle. Det ble også registrert forhøyede fuktverdier både i nedre del og midt på grunnmuren, samt avskalling i betongen. Forholdene tilsier fuktinntrengning i konstruksjonen. Det ser også ut til å forekomme noe vanninntrengning enkelte steder i overgang mellom vegg og gulv.

Rommene er ventilert med veggventiler der tidligere vinduer har stått. Ventileringen vurderes som tilstrekkelig for kjelleren, men dette eliminerer ikke fuktbelastningen fra grunnmur og overgang vegg/gulv.

TG 2 vurderes grunnet fuktpåvirkning i grunnmur, kalk-/saltutslag, avskalling i betong, forhøyede fuktverdier og tegn til vanninntrengning i overgang mellom vegg og gulv.

Fuktinntrengning gjennom grunnmur og overgang mellom vegg og gulv har gitt kalk-/saltutslag, avskalling og forhøyede fuktverdier. Ventileringen er tilstrekkelig for kjelleren, men fjerner ikke fuktbelastningen fra grunn og murkonstruksjon.

Videre fuktinntrengning kan føre til økt avskalling, mer salt-/kalkutslag og videre nedbrytning av betong- og murflater.
